# Deslizamiento de Chirapotó

Por: Francisco Uribe Gómez\*  
Francisco Sánchez Posada\*

## 0. RESUMEN

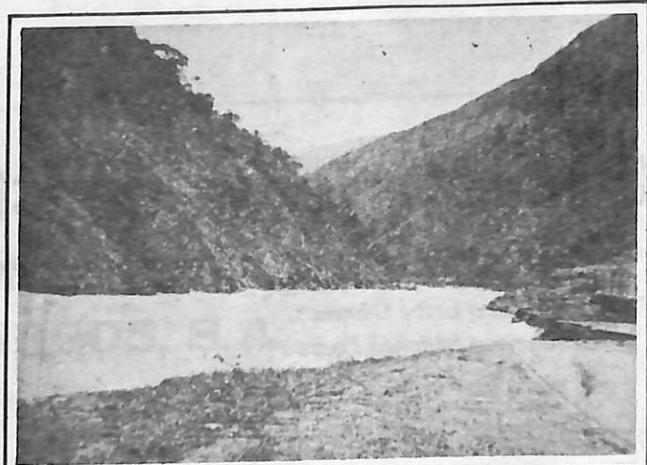
Desprendimientos de roca y lodo por cerca de 50000 m<sup>3</sup> se precipitaron del talud en la margen izquierda del río Cauca entre las quebradas Chirapotó y San Pedro. Aproximadamente unos 30000 m<sup>3</sup> cayeron al río ocasionando una ola de reflujo superior a los 20 m. sobre la ribera opuesta (Ver figura 2). La mayor cantidad de material en el río, lo represó por cerca de una hora y el tráctico de la carretera quedó completamente cubierto en una longitud de 150 m. (Ver figura 3).

FIGURA 2. Efecto de "lavado" producido por la ola de reflujo. En el momento del deslizamiento, la ola de reflujo producida alcanzó los 20 m. sobre la margen derecha del río Cauca, ocasionando el efecto de "lavado" que puede notarse en el extremo izquierdo de la fotografía. La destrucción de la banca de la carretera fue a consecuencia del rompimiento del dique natural que se formó.

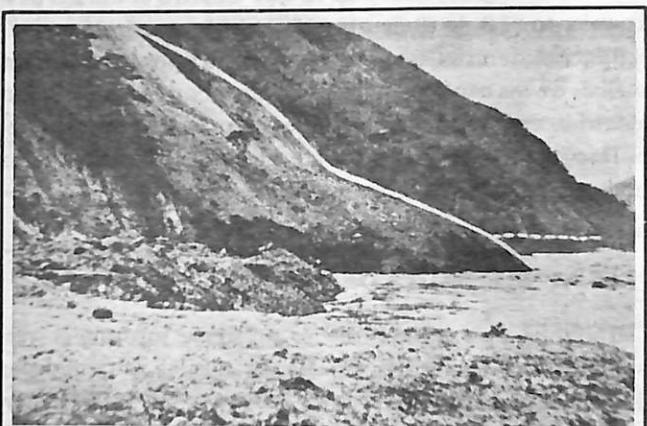
FIGURA 3. Momento de ocurrencia del deslizamiento. La línea blanca indica la cantidad de material que se desprendió del talud, una parte del cual (30000 m<sup>3</sup>) cayó al río, ocasionando su represamiento. Aguas abajo, la línea blanca demarca la altura que alcanzaron las aguas después de romperse el dique natural.

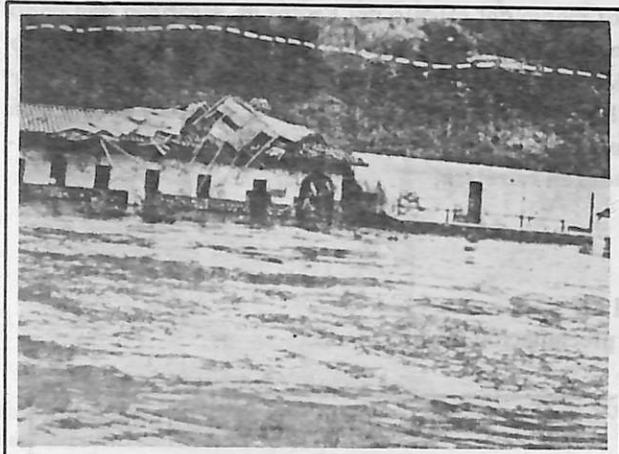
lo y árboles desde la cabecera del talud, la ola de reflujo producida en la avalancha alcanzó sobre la margen derecha del río una altura de 20 m., el represamiento y su posterior rompimiento destruyeron el ferrocarril del Pacífico, las bodegas de la estación Pácora (Ver figura 5) y la vía troncal Occidental.

FIGURA 5. Momento en que ocurre el represamiento del río. La línea blanca demarca la altura que alcanzaron las aguas, en lo que era la estación Pácora, aguas arriba del deslizamiento.

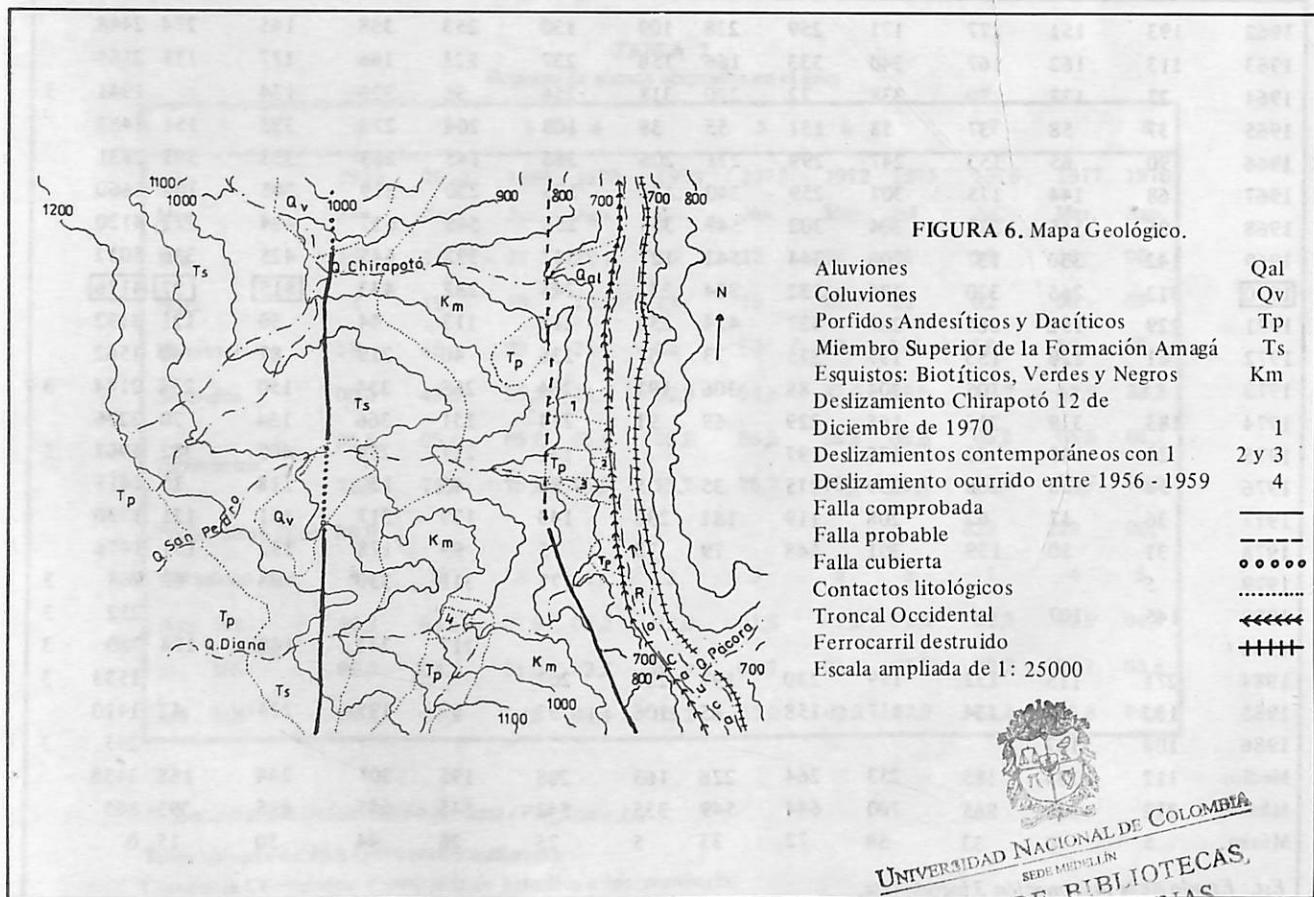
El principal tipo de roca corresponde a esquistos seri-cíticos finamente foliados, que se disponen a esquistos microplegados y carbonosos, con intercalaciones cuarzo-sas en las cercanías de fallas. Volcánico masivo y pórfido, complementan la litología al norte y sur del deslizamiento respectivamente, pero en pequeños afloramientos (Ver figura 6).

La estructura general está enmarcada por la presencia de dos fallas; una que varía de dirección N 10°E a NS y otra de dirección N 20°W, que se manifiestan por control de drenajes y presencia de silletas en la roca meta-mórfica.

La foliación de los esquistos es variable, se disponen tanto al NW como al NE, a consecuencia del fallamiento presente en la zona.

Otras observaciones realizadas en las zonas aledañas al deslizamiento permiten deducir que existe un perfil de meteorización profundo (mayor de 15 m.) y un ángulo promedio de 40° en los taludes.

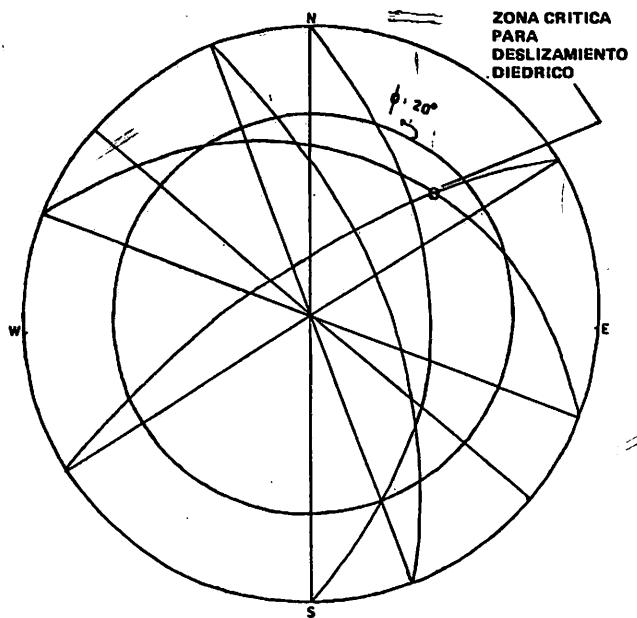
FIGURA 7. Red de Smith

E/70° NW y N 70° W/30° NE, pudiendo ser generadoras de deslizamientos de tipo diédrico, lo cual se comprobó al llevar todos los datos estructurales a la red de Smith (Ver figura 7). Es bueno aclarar que las estructuras potenciales de generar dicho deslizamiento corresponden a fracturas en la roca metamórfica.

Por medio del cálculo del Factor de Seguridad, teniendo en cuenta la posibilidad de generarse un deslizamiento diédrico, basados en Hoek and Bray (1972) citado por Chica (1979), obtenemos un valor de 1.05, el cual está en el rango de los factores de seguridad críticos para taludes en carretera.

Talud: NS/40E Falla: N 20W/60 NE Foliación: N 50W/90  
Fracturas: N 70W/30 NE y N 60E/70 NW.
