Estudio geológico-geotécnico de los barrios Mirador - del 12 de Octubre, el Triunfo y Picachito

Por: Adriana Agudelo R.*

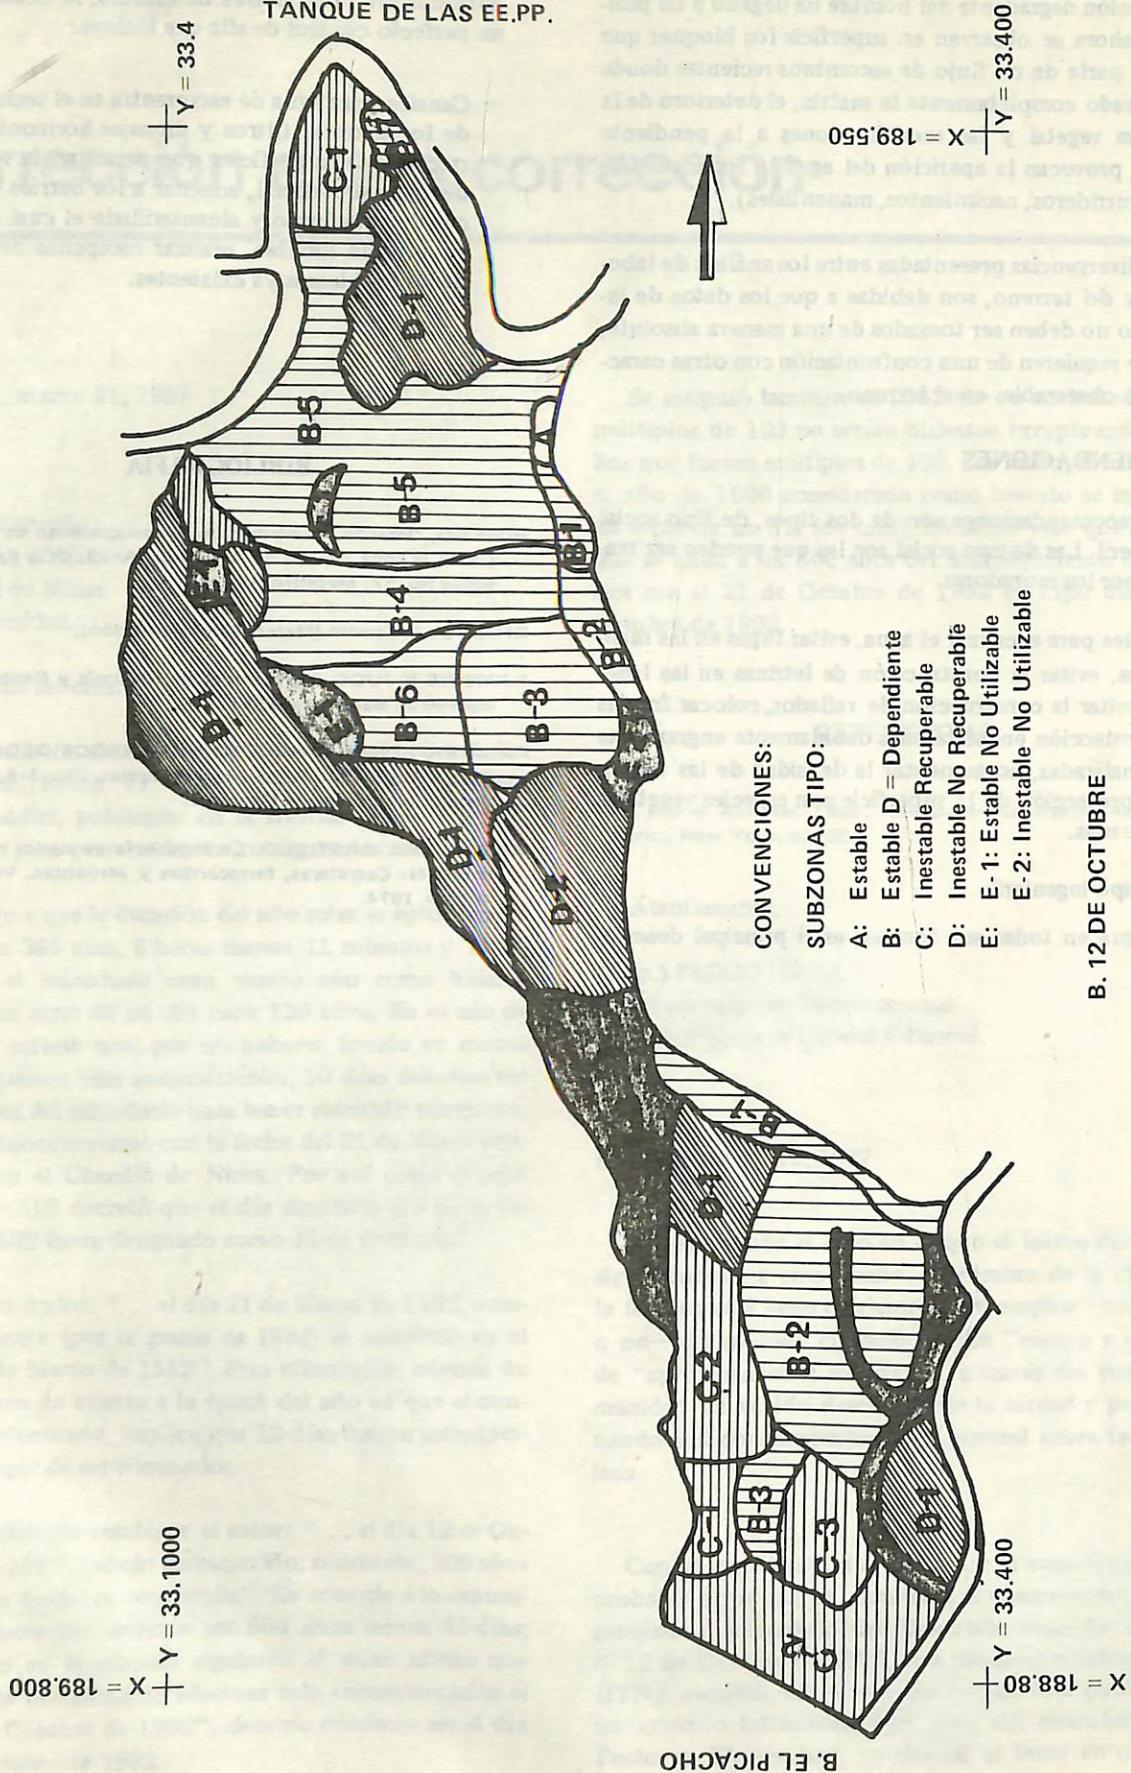
FIGURA 2. Zonificación Geotécnica.

Para la zona de estudio, se estableció la siguiente zonificación, la cual se puede observar en la fig. 2.

SUBZONA TIPO A O ESTABLE: Corresponde a una zona con alto grado de estabilidad, dado que sus condiciones naturales le son muy favorables. Esta subzona ocupa el 2% del área y se encuentra caracterizada por unas condiciones naturales estables, una topografía suave (poco inclinada), además, presenta poca cobertura vegetal y se encuentra bastante poblada.

SUBZONA TIPO B O ESTABLE DEPENDIENTE: Su estabilidad depende de factores externos, los cuales se deben corregir y de factores internos que implican un manejo determinado del terreno. Estas subzonas ocupan el 48% del área total y está caracterizada por presentar una mayor influencia del medio y en particular de las zonas vecinas (de menor estabilidad), ausencia de cobertura vegetal, presencia de gran cantidad de agua superficial la cual no es conducida debidamente por los moradores, sitios de empozamiento, pendiente moderada.

SUBZONA TIPO C O INESTABLE RECUPERABLE: Presenta una estabilidad crítica, ocupa el 20% del total del área estudiada y está caracterizada por presentar un avance regresivo del medio. Particularmente, para la zona localizada en el tanque de las E.P.P., se presenta agrietamiento en las cunetas, inclinación del poste de la luz, corrimiento de la grama, hundimiento del terreno, movimiento del talud norte (causado posiblemente por el golpe de ariete) producido por el bombeo del agua desde el tanque del 12 de Octubre hacia este tanque.

Para la zona del Mirador del 12 se manifiesta un agrietamiento de las paredes, muros, andenes rotos, baches en la carretera producidos posiblemente por el fenómeno de reptación o movimiento de pendiente por propagación lateral (movimiento complejo); con algunos correctivos se puede mejorar la estabilidad de esta subzona y adelantar ciertas obras civiles en su interior.

SUBZONA TIPO D O INESTABLE NO RECUPERABLE: Terrenos con inestabilidad manifiesta, cuya recuperación no es posible o demasiado costosa, comparada con las inversiones y tipos de obras proyectadas. Ocupa el 20% del área y su deterioro se refleja en deslizamientos activos acompañados con grietas, desprendimientos de bloques desde el cerro El Picacho, fuerte pendiente que soporta banqueos incontrolados.

SUBZONA TIPO E-1 O ESTABLE NO UTILIZABLE: Terrenos estables pero restringidos por condiciones urbanísticas, por estar ubicados en vegas de inundación o

cerca a frentes libres de taludes desprotegidos. Ocupa el 10% del área y se caracteriza por presentar un continuo deterioro de la pendiente original, favoreciendo la aparición continua de aguas sub-superficiales, presencia de grandes bloques en superficie; pero en general, son utilizados como cinturones o bandas de protección y mejoramiento de las zonas vecinas.

SUBZONAS TIPO E-2 O INESTABLES NO UTILIZABLES: Terrenos inestables y restringidos por condiciones como las mencionadas en la subzona anterior. Ocupa el 10% del área y aunque es la zona que aún posee alguna cobertura vegetal, es la que más deterioro, por parte del hombre, posee, reflejado en aparición de grandes bloques en el cerro El Picacho con peligro potencial de deslizamiento continuas quemadas, fuerte pendiente, construcción de grandes vallados sin ningún tipo de amarre, etc.

— Canales para encauzar el agua, evitar fugas en las mangueras, evitar la construcción de letrinas en las laderas, evitar la construcción de vallados, colocar franjas de protección en los taludes debidamente engramadas y canalizadas, no aumentar la densidad de las viviendas, protección de la superficie con especies vegetales adecuadas.

— Canales para agua de escorrentía en el techo y base de los taludes, filtros y drenajes horizontales, corrección de superficies que permitan la retención de agua superficial, adecuar a los barrios de servicio de acueducto y alcantarillado el cual debe ser en tubería flexible, realizar campañas de manejo de los problemas ya existentes.
