ARMENIA: NUEVA TRAGEDIA, VIEJAS LECCIONES

JOSEF FARBIARZ FARBIARZ
JOSUÉ CARRILLO CARRILLO
BEATRIZ ESTRADA ROLDÁN

Centro de Procesamiento de Información Sismológica

RESUMEN

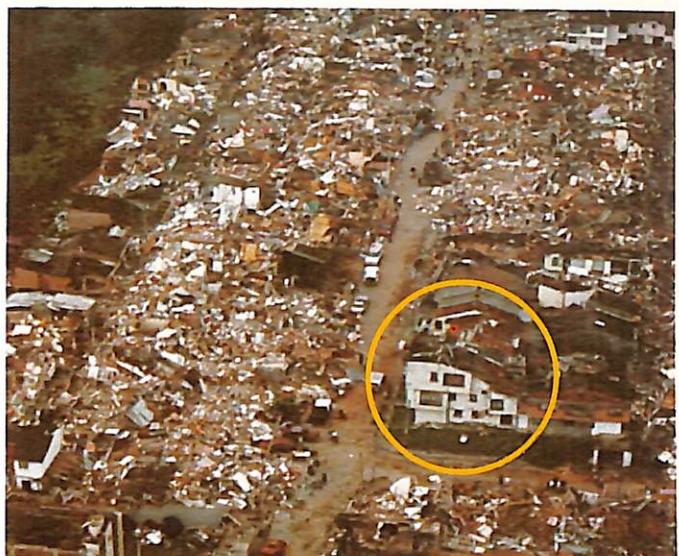
Figura 10 Barrio Brasilia

La figura 10* muestra el colapso casi total del Barrio Brasilia, situado al sur-occidente de la ciudad. Este sector fue construido por el Instituto de Crédito Territorial y consistía en casas de dos pisos, construidas con mampostería no reforzada. El barrio estaba localizado sobre una pendiente en terreno natural, al lado de una cañada. Probablemente este factor topográfico contribuyó a la amplificación del movimiento del suelo. Sin embargo, residencias similares en la parte superior de la colina, sufrieron daños menores y no colapsaron.

Las casas que colapsaron tenían sus fachadas con orientación paralela a la pendiente. Estas fachadas consistían en la puerta del garaje, la puerta principal y la ventana de la sala en el primer piso, y un balcón y una ventana en el segundo piso. En la parte posterior, el primer piso tenía la ventana al patio y la ventana de la cocina. En dirección perpendicular, se encontraban los muros medianeros entre casas. Esta configuración hacia que las casas tuvieran una rigidez muy reducida en el sentido de la fachada. Además, por encontrarse en pendiente, la losa de una casa estaba localizada unos 40cm más arriba que la casa contigua ladra abajo.

Estas características se prestan para que se presentase un efecto de domino, en el cual la combinación de la aceleración horizontal y vertical rompieran la integridad de los muros no reforzados y la baja rigidez en el sentido de la pendiente permitiera un colapso progresivo a lo largo de toda la pendiente. En efecto,

puede notarse en la fotografía (enmarcación con círculo) que la presencia de una construcción aporticada con cierto refuerzo estructural evitó el colapso de varias residencias.

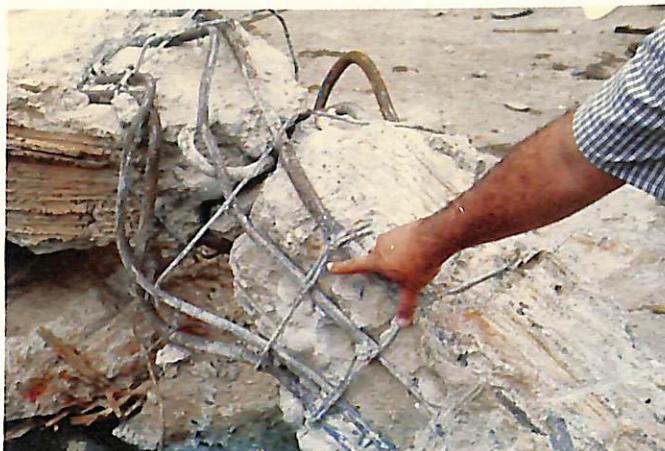
Figura 11 Insuficiente confinamiento

La mayoría de los daños estructurales en pórticos anteriores a la vigencia del CCCSR-84 incluían la plastificación de los extremos de las columnas debido a una combinación de insuficiencia en la cantidad y la calidad del acero longitudinal y a una obvia insuficiencia en el acero de confinamiento. En la figura 11* se aprecia el excesivo espaciamiento y el reducido diámetro de los estribos en la zona de confinamiento. Nótese que el acero longitudinal es liso.

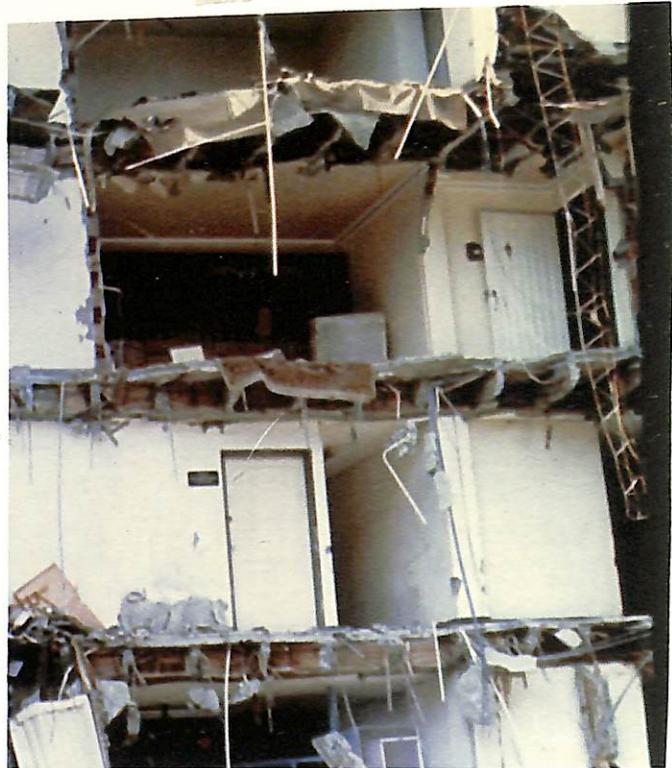
Figura 13 Colapso parcial por cambio de rigidez

El edificio que se muestra en la figura 13* colapsó parcialmente. Su estructuración incluía vigas en un solo sentido, característica prohibida desde la vigencia del CCCSR-84.

El primer piso tenía un vestíbulo de doble altura en el que las columnas de la fachada resultaban demasiado esbeltas. Este cambio de rigidez causaron su plastificación y colapso, originando un colapso progresivo de toda la parte anterior del edificio.

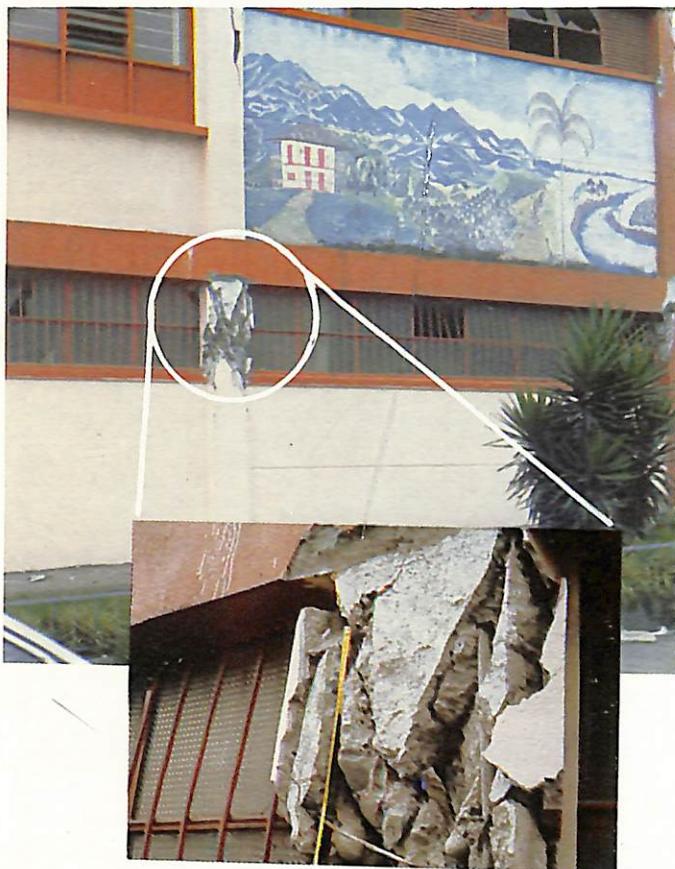
Figura 12 Efecto de columna corta en edificio de un colegio en Armenia que colapsó parcialmente

Un problema de construcción muy común en todo el país es el **acortamiento efectivo** de columnas. Este fenómeno ocurre cuando a una columna diseñada con altura completa entre losas, se le restringe el movimiento mediante su arriostramiento parcial con muros adosados a sus lados. Esta reducción de la longitud libre de la columna resulta en un incremento en su rigidez y, consecuentemente, un aumento de las tensiones de cortante que pueden superar fácilmente la resistencia de diseño, produciéndose una falla por tracción diagonal como la que se observa en la figura 12*. Esta edificación corresponde al edificio de un colegio que colapsó parcialmente, cobrando la vida de un profesor.

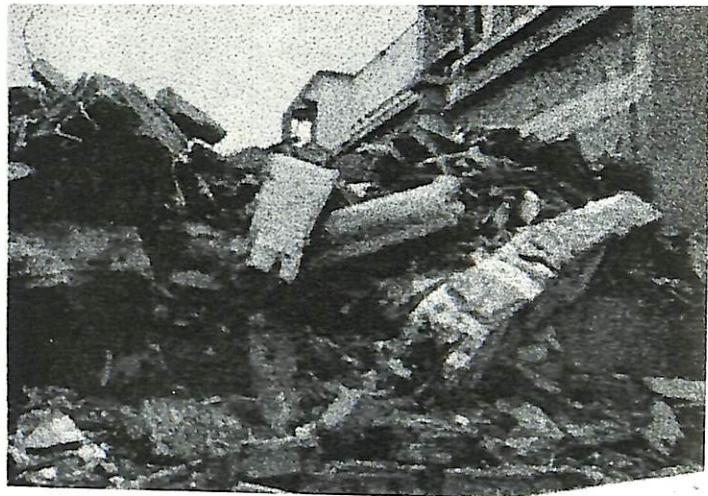
Figura 14 Colapso total del edificio de la Asamblea Departamental del Quindío

El edificio de cuatro plantas de la Asamblea Departamental del Quindío consistía en una estructura de una sola luz, aproximadamente de 10m de longitud entre columnas, con un voladizo de 10m de luz. Las dimensiones del voladizo no eran proporcionales a la luz entre columnas interiores, haciendo excesivamente vulnerable la estructura, que perdió el primer piso en el sismo de las 13:19 y colapsó totalmente con la réplica de las 17:40, como se ve en la figura 14*.

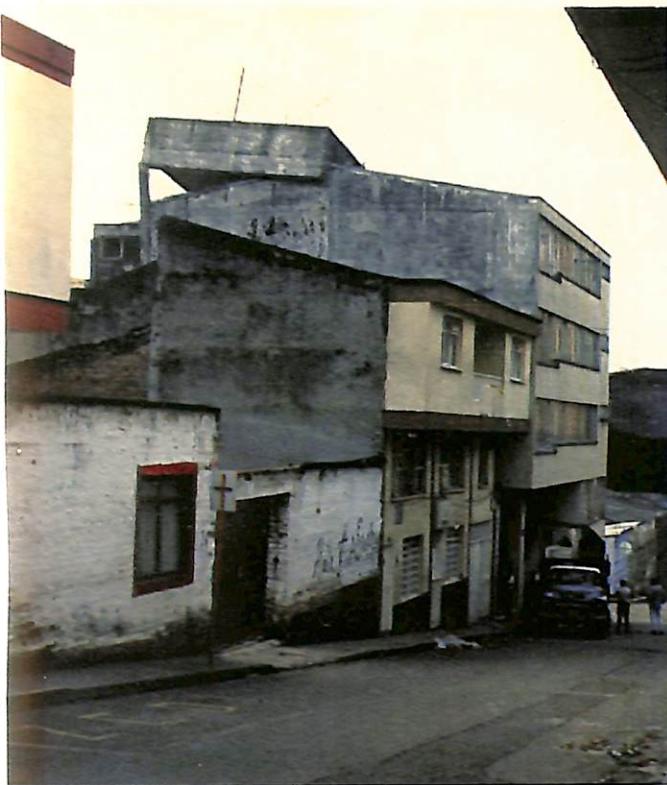
Numerosos daños estructurales se debieron a cambios de rigidez en la altura de las estructuras, como el colapso del tanque de reserva de agua del edificio de la figura 15**.

Figura 15 Tanque colapsado

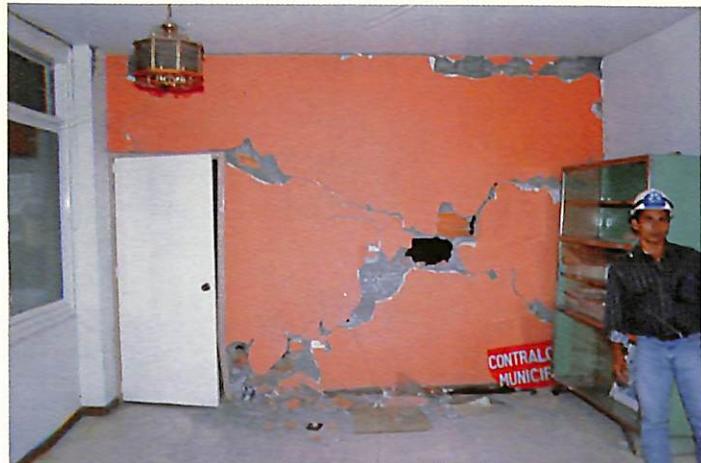
a su movimiento durante cargas horizontales. El pórtico le transfiere esfuerzos a los muros que no pueden resistirlas fisurándose por tracción diagonal, como se observa en la figura 17**. Este tipo de daño se presenta también en muros de fachada, agravado por la costumbre de poner el muro con la tercera parte del ladrillo en voladizo para permitir el enchape de la losa, y sin conexión adecuada.

Figura 17 Muro interior de relleno de pórtico

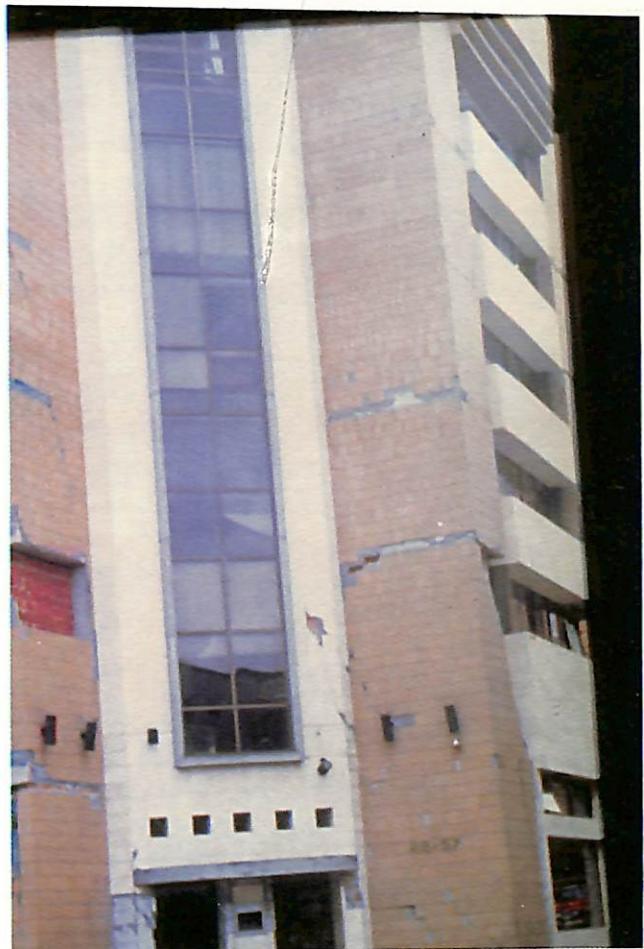
Figura 18 Enchapes de fachada con colapsos parciales
