# EVALUACIÓN DE LA INTEGRIDAD DE CIMENTACIONES PROFUNDAS: ANÁLISIS Y VERIFICACIÓN *IN SITU*

## EVALUATION OF THE INTEGRITY OF DEEP FOUNDATIONS: ANALYSIS AND *IN SITU* VERIFICATION

En este trabajo se presenta una metodología para la detección de daños, la cual fue implementada durante la construcción de los pilotes del edificio de la sede de la Universidad del Valle en Palmira, donde se presentaron anomalías en el vaciado del concreto causando desconfianza en los ingenieros encargados de la obra.

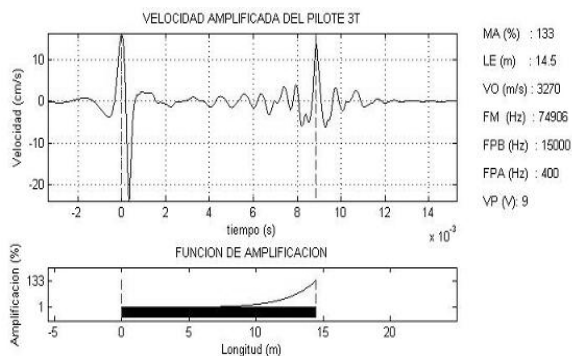
**Figura 6.** Registro de Velocidad del pilote guía (3T)  
**Figure 6.** Velocity profile for the reference pile (3T)

La señal encontrada y procesada en el pilote guía se muestra en la figura 6, sobre la cual se observa el rebote de la onda en la punta del caisson a los  $8.87 \times 10^{-3}$  segundos.

preliminar sobre el pilote guía, obteniendo la velocidad de propagación en el pilote de 3270 m/s.

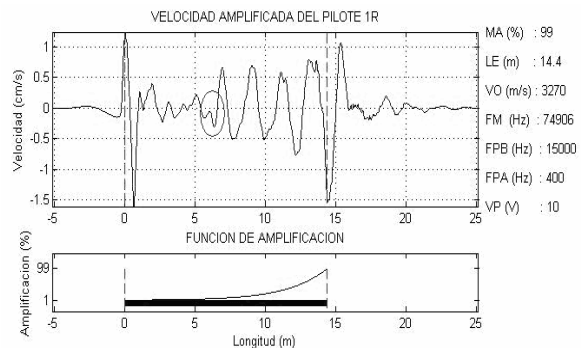
**Figura 7.** Registro de velocidad pilote 1R  
**Figure 7.** Velocity profile for pile 1R

Para este pilote se obtuvo el registro de velocidad mostrado en la figura 7. En él se observa un reflejo de signo contrario al pulso de impacto (reflejo negativo), lo cual indica un ensanchamiento de la sección transversal del elemento a los 6 metros de profundidad, aproximadamente. De acuerdo con lo anterior, se considera que el pilote está en buen estado, con una longitud total entre los 14.5 y 15.2 metros definida por el reflejo de la punta.

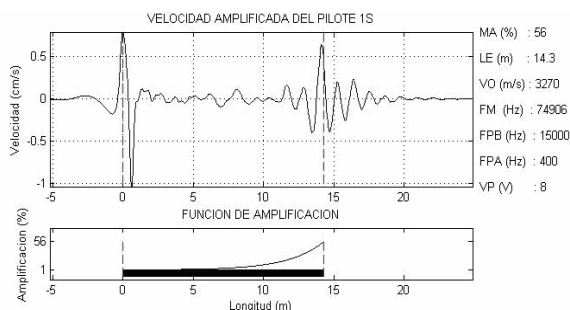
Figura 8. Registro de velocidad pilote 1S  
Figure 8. Velocity profile for pile 1S

En este elemento no se presentó ningún tipo de reflejo anticipado en el registro de velocidad (figura 8), por lo cual se considera que está en buen estado. El tiempo que duró el viaje de la

onda indica que el pilote tiene una longitud aproximada de 14.4 metros, lo cual coincide con el volumen de concreto colocado en el momento de la fundición.

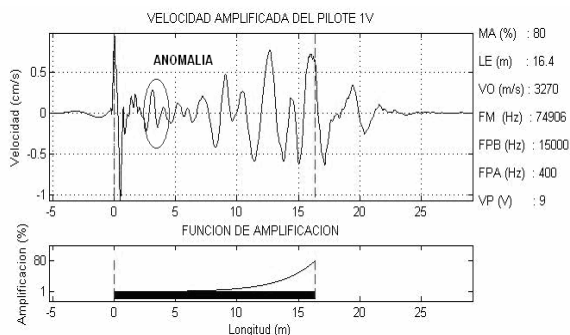
Figura 9. Registro de velocidad pilote 1V  
Figure 9. Velocity profile for pile 1V

En el registro de velocidad de este pilote (figura 9) se observa una anomalía, evidenciada en el reflejo temprano de la onda a una profundidad de 3 metros. Este reflejo se interpretó como un daño de categoría considerable por presentar una reducción de la impedancia en un 45%. Adicionalmente el reflejo de punta no es claro por lo cual no se puede determinar la longitud total de este elemento.

Con el análisis del pilote guía (3T) se calibró el equipo para analizar los otros once pilotes. El resumen del análisis de todos los pilotes se muestra en la tabla 2. Los pilotes defectuosos fueron el 1V y el 6Y, para los cuales se sugirió que fueran inspeccionados de manera visual. El resumen de resultados se muestra en la tabla 2.

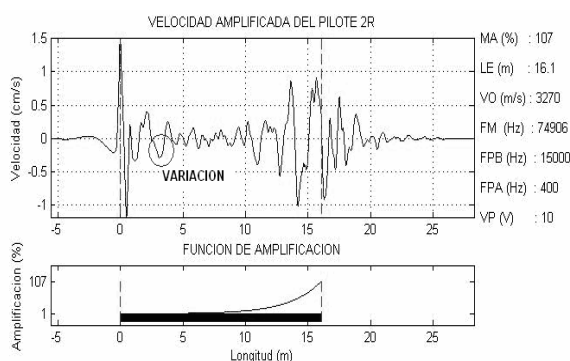
Figura 10. Registro de velocidad pilote 2R  
Figure 10. Velocity profile for pile 2R

La longitud de este pilote se encuentra entre los 15 y 16 metros, según el registro mostrado en la figura 10. El reflejo tiene signo negativo y se presenta a 3.5 metros de la cabeza del elemento. El rebote tiene signo contrario al valor pico del impacto aplicado, lo que indica un aumento en la sección transversal del pilote, patología que no

afecta la capacidad estructural del elemento. Por lo tanto, se estima que este pilote no presenta defectos significativos a lo largo del fuste.

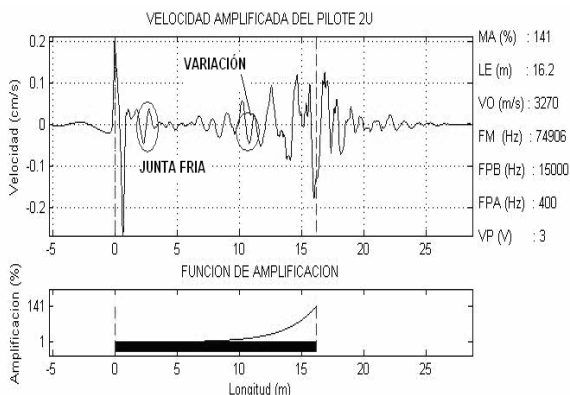
Figura 11. Registro de velocidad pilote 2U  
Figure 11. Velocity profile for pile 2U

La prueba de integridad sobre este pilote (figura 11) manifestó un reflejo representativo a 2.5 metros de la cabeza del elemento, exactamente donde se estima que se formó una junta fría según la cantidad de concreto vaciado en el momento de la fundición, lo cual muestra que el método desarrollado es capaz de detectar esta clase de anomalías. En el registro se puede apreciar un aumento de la impedancia a 11 metros de profundidad debido al aumento de la sección transversal, lo cual no afecta la capacidad estructural del elemento y por tanto se considera que el pilote está en buen estado.

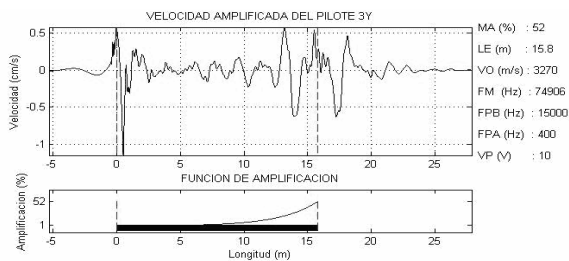
**Figura 12.** Registro de velocidad pilote 3Y  
**Figure 12.** Velocity profile for pile 3Y

En este pilote (figura 12) se observó un reflejo representativo a 2.3 metros, exactamente donde se estima que se formó una junta fría según la cantidad de concreto vaciado en el momento de la fundición. Además, se presentó otro reflejo a los 5.5 metros de la cabeza del elemento con igual signo al valor pico del impacto aplicado, lo que indica una disminución de la impedancia. Este reflejo fue evaluado usando el método Beta, encontrando una reducción de la impedancia del 80% lo cual clasifica al pilote como en buen estado, y se puede despreciar la disminución de la sección transversal. Del reflejo de la punta se determinó que la longitud del pilote es de 13.5 metros.

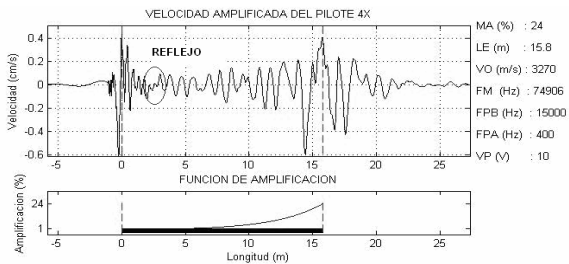
**Figura 13.** Registro de velocidad pilote 4X  
**Figure 13.** Velocity profile for pile 4X

La longitud de este pilote se estima en 14.5 metros según el registro mostrado en la figura 13. El reflejo tiene signo contrario al valor pico del impacto aplicado y se presenta a 2.5 metros de la cabeza del elemento, esto indica un aumento en la sección transversal del pilote, patología que no afecta la capacidad estructural del elemento. Por lo tanto, se estima que este pilote no presenta defectos significativos a lo largo del fuste.

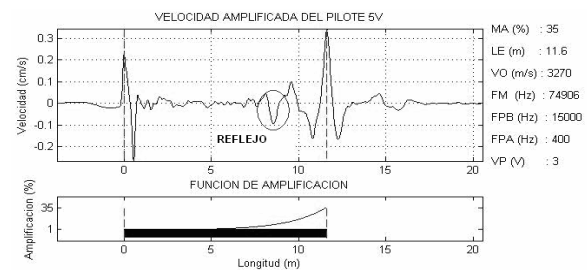
**Figura 14.** Registro de velocidad pilote 5V  
**Figure 14.** Velocity profile for pile 5V

La longitud de este pilote se estima en 11.4 metros, según el registro mostrado en la figura 14. El reflejo tiene signo negativo y se presenta a 8.5 metros de la cabeza del elemento. El rebote tiene signo contrario al valor pico del impacto aplicado, lo que indica un aumento en la sección transversal del pilote, patología que no afecta la capacidad estructural del elemento. Por lo tanto, se estima que este pilote no presenta defectos significativos a lo largo del fuste.

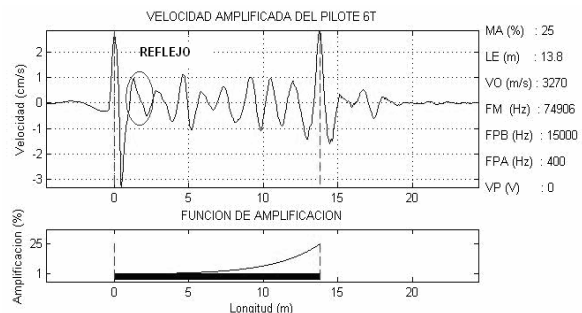
**Figura 15.** Registro de velocidad pilote 6T.  
**Figure 15.** Velocity profile for pile 6T.

La prueba de integridad sobre este pilote (figura 15) mostró un reflejo representativo a 2 metros de la cabeza del elemento, exactamente donde se estima que se formó una junta fría según la cantidad de concreto vaciado en el momento de la fundición. Este pilote tiene una longitud de 13.8 metros aproximadamente según el análisis del rebote de la onda en la punta. De acuerdo con la señal obtenida del ensayo de este pilote se califica como un elemento sin daños.

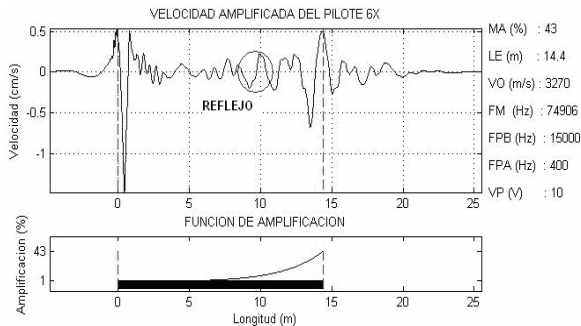
**Figura 16.** Registro de velocidad pilote 6X  
**Figure 16.** Velocity profile for pile 6X

Para el pilote 6X se encontró un rebote a una profundidad de 9 metros (figura 16), el cual tiene un signo contrario al impacto aplicado y por tanto se asocia con un ensanchamiento del fuste, esta condición no afecta la capacidad estructural del elemento y se considera como un elemento íntegro. Este pilote tiene una longitud de 14.4 metros aproximadamente según el análisis del rebote de la onda en la punta.

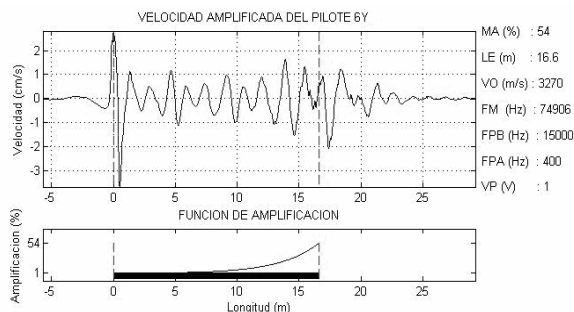
**Figura 17.** Registro de velocidad pilote 6Y  
**Figure 17.** Velocity profile for pile 6Y

En el registro de velocidad del pilote 6Y (figura 17) se observó una serie de rebotes tempranos a partir de los 0.3 metros de la cabeza del pilote y no se logró apreciar un reflejo claro de la punta, por lo cual la prueba de integridad se clasifica como no concluyente. Este tipo de registro indica que después del primer rebote no se tiene información determinante sobre el estado del elemento por lo que se recomendó excavar hasta los 4.5 metros de profundidad para verificar el estado estructural del elemento.

Debido a la existencia de un pilote con problemas de integridad estructural (pilote 1V) y otro con resultados no concluyentes (pilote 6Y) se optó por realizar una exploración a cielo abierto de estos dos elementos, la cual se describe en el siguiente apartado.

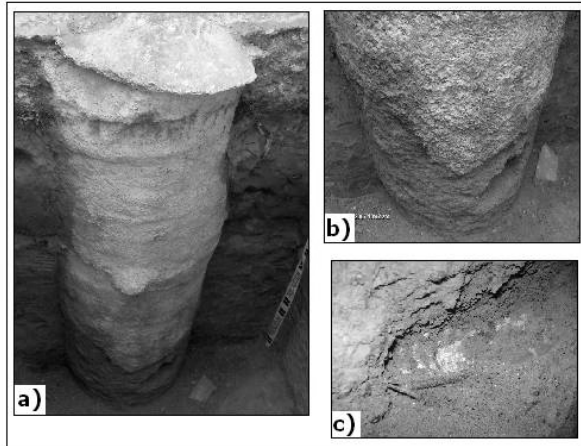
En el pilote designado como 1V se detectó una reducción de la impedancia en el análisis de la PIT, por lo que se realizó una excavación hasta una profundidad de 3.5 metros sobre el lado exterior de la estructura, encontrando un elemento continuo (figura 18.a), adicionalmente se localizó un cambio en la calidad del concreto a partir de los 2.5 metros

(figura 18.b) donde el material hallado presenta contaminación por inclusión de lodo y una baja resistencia, resultado de un apique. Lo anterior corresponde a la pérdida de impedancia que se traduce en una disminución del módulo de elasticidad revelado en la PIT.

**Figura 18.** Fotos exploración pilote 1V, a) Longitudinal, b) Detalle cambio de sección, c) Detalle apique

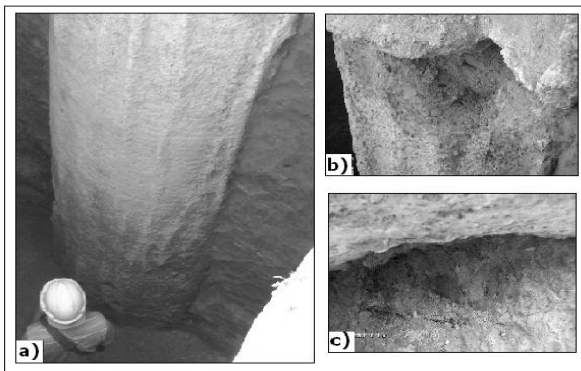
Se realizó una exploración hasta alcanzar una profundidad de 4.5 metros sobre el pilote designado como 6Y, encontrando de manera similar al caso anterior, un pilote de sección uniforme y continua (figura 19.a).

**Figura 19.** Fotos exploración pilote 6Y, a) Longitudinal, b) Detalle cabeza, c) Detalle concreto contaminado

Adicionalmente, el elemento presentó inclusiones de lodo y contaminación del concreto en los primeros 0.3 metros (cabeza del pilote). Lo anterior es acorde con los resultados de la PIT, una vez producido el impacto sobre el elemento, la onda se reflejó a una profundidad de 0.3 m. y por tanto generó un conjunto de reflejos tempranos que explican el comportamiento de la señal y que impidieron la verificación de la integridad del mismo con esta prueba.

Para obtener buenos resultados de la prueba PIT sobre pilotes pre-excavados se debe realizar un correcto descabece del elemento, removiendo la totalidad del material contaminado de lodo bentónico.
