ANÁLISIS DE TRES CASOS REPRESENTATIVOS DE VULNERABILIDAD DE OBRAS DE INFRAESTRUCTURA ANTE MOVIMIENTOS DE MASA DE ORIGEN CLIMÁTICO Y/O COSÍSMICOS EN EL ESTADO TÁCHIRA (VENEZUELA)

Luz M. Rodríguez^{1,2} y André Singer¹.

¹Fundación Venezolana de Investigaciones Sismológicas
lrodriguez@funvisis.gob.ve

Rodríguez, L. M.; Singer A. (2013). *Análisis de tres casos representativos de vulnerabilidad de obras de infraestructura ante movimientos de masa de origen climático y/o cosísmicos en el estado Táchira (Venezuela).* GEOLOGIA COLOMBIANA, Vol. 38. Bogotá, Colombia. pp. 89-97.

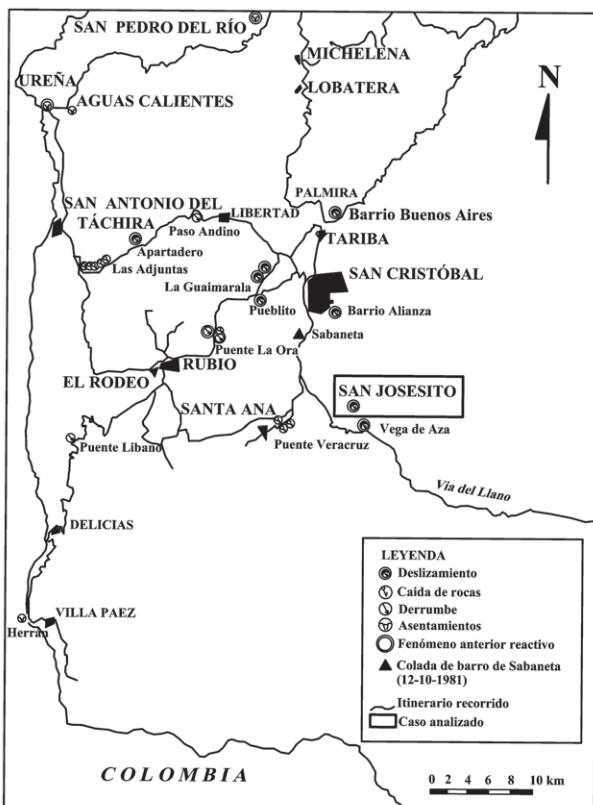
En la referida fecha, un evento sísmico superficial de magnitud moderada de 5,5 mb, ocurrido en periodo de lluvia y con epicentro ubicado a 75 km al norte de San José de Cúcuta (Colombia), disparó abundantes efectos geológicos cosísmicos (Singer et al. 1982) (Figura 2). Los efectos más comunes consistieron en caídas de rocas y colapsos de taludes viales, ocurridos en particular en la vertiente semi-árida en dirección a San Antonio del Táchira, así como en incrementos locales de la actividad de deslizamientos en ambientes húmedos, además de colapsos subsuperficiales de suelos arcillosos orgánicos agujerados, conocidos regionalmente como “tatuco”.

Figura 2. Ubicación de los efectos geológicos cosísmicos del terremoto del 18/10/1981 en la región del Táchira y localización del terraplén vial colapsado de San Josesito. Modificado de Singer et al. (1982).

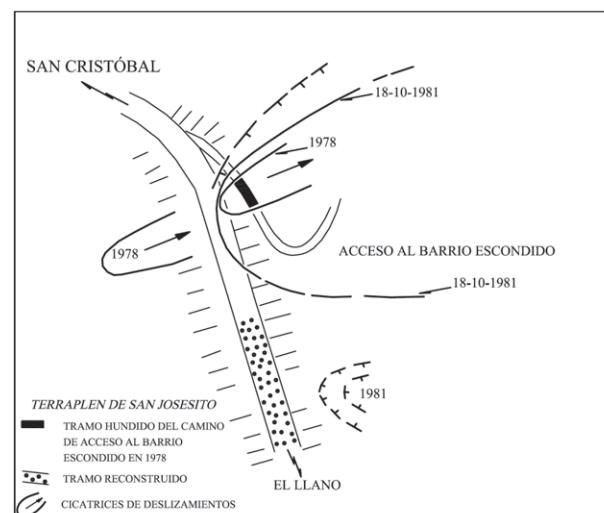
El colapso cosímico ocurrido en plena noche en San Josesito, del terraplén vial de la carretera Troncal 5, que une San Cristóbal con el llano venezolano (Figuras 3 y 4), constituye el efecto local más importante y destructor

De hecho, y anteriormente a este suceso, el tramo sur del terraplén había sido reconstruido en el transcurso del año 1978 (Singer et al. 1982), lo cual atestigua el estado de vulnerabilidad que caracterizaba a esta obra vial. El colapso de la vía ocurre como resultado del flujo cosímico de los materiales granulares saturados de la base del terraplén, como probable consecuencia de la modificación de

Figura 3. Croquis de detalle del sitio de colapso en el terraplén de San Josesito, inducido por el terremoto de 1981 y localización de manifestaciones de inestabilidad anteriores a este evento sísmico. Modificado de Singer et al. (1982).

la presión de poros y del consecutivo arrastre del cuerpo de relleno por una colada de barro (Figuras 3 y 4). De esta manera, resultó severamente comprometida por un movimiento sísmico con magnitud de solamente 5,5 mb, una obra de infraestructura de la importancia señalada, al encontrarse la misma en condiciones de estabilidad precaria. Este ejemplo es representativo del estado latente de vulnerabilidad de determinadas obras de infraestructura ubicadas en condiciones de sitio críticas, al no haberse contado previamente a su construcción, con una evaluación geológica adecuada de las mismas.

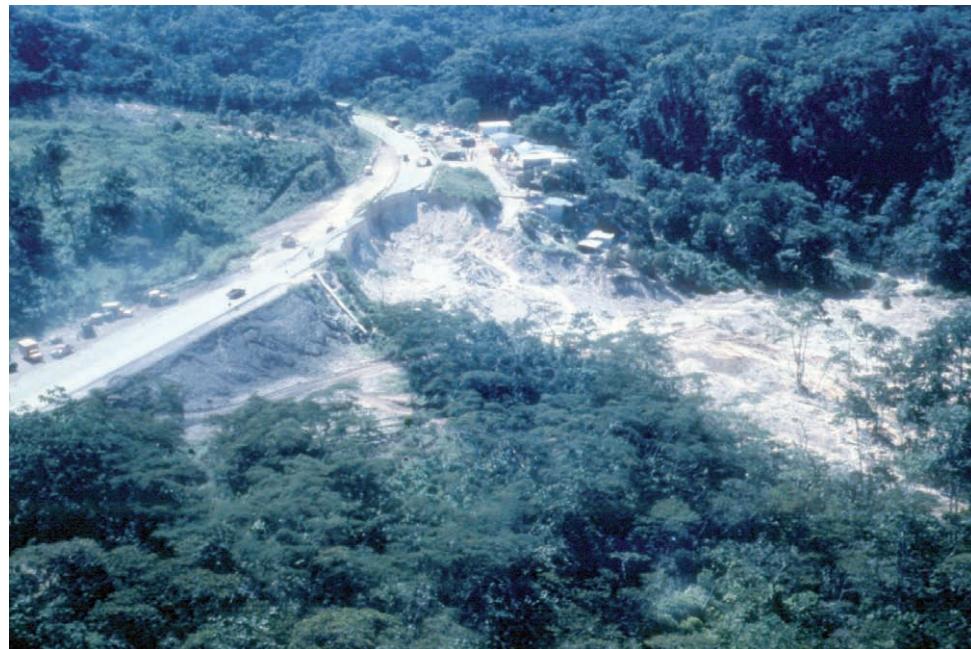
producido por el referido evento sísmico, al permanecer interrumpida esta vía principal y al quedar arrastrado por un flujo de lodo un barrio marginal ubicado al pie del talud del terraplén, con un saldo de 50 víctimas mortales rescatadas y de un número de desaparecidos probablemente mucho mayor (Singer et al. 1982).

Figura 4. Colapso cosísmico del terraplén de San Josesito por un flujo de barro y destrucción del barrio marginal ubicado al pie del talud. El tramo de la obra, reconstruido en 1978, se observa a la izquierda de la cicatriz de colapso. Fotografía cortesía Ing. Roberto Centeno (1981).

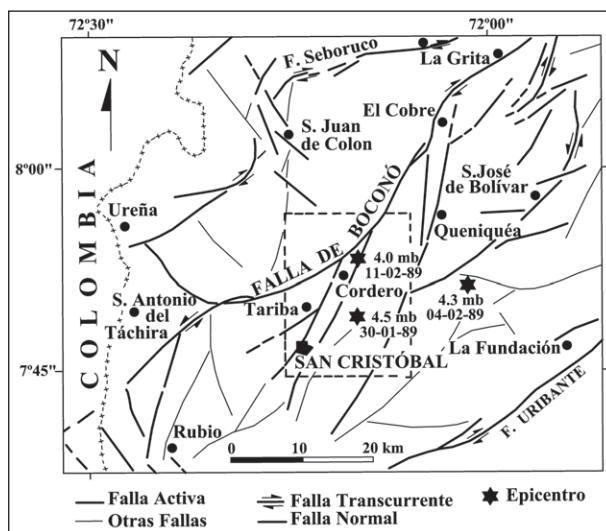
El colapso cosísmico del terraplén y vía de acceso a la planta de tratamiento del acueducto regional ubicado en el piedemonte occidental de la serranía de San Cristóbal y que surte de agua potable a las poblaciones de San Cristóbal, San Antonio y Cordero, sucedió a raíz de un sismo de magnitud 4,3 mb ocurrido el 4/02/1989, cerca de dicha planta y después de un evento previo de magnitud 4,5 mb, ocurrido el 30/01/1989 (Figura 5). Este siniestro geotécnico ofrece un ejemplo adicional de la vulnerabilidad de determinadas obras de infraestructura construidas en terrenos accidentados, geológicamente inestables y en

Figura 5. Escenario sismotectónico y ubicación de los epicentros de los eventos sísmicos ocurridos en enero y febrero de 1989 en la cercanía de la planta de tratamiento de agua potable de San Rafael de Cordero. Modificado de Beltrán (1989).

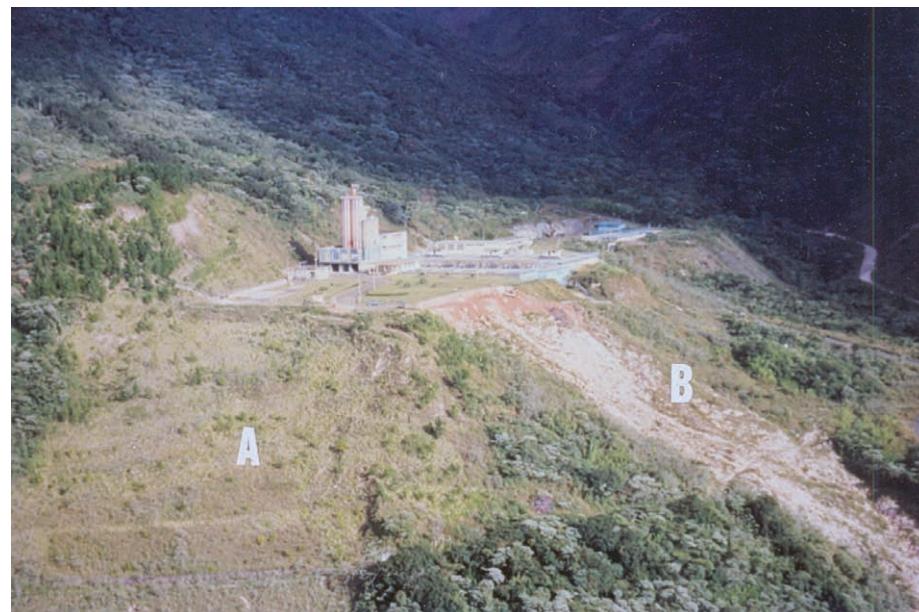
condiciones bioclimáticas de gran humedad. El sitio de ubicación de la obra corresponde a materiales deslizados originados a partir de las limolitas rojizas de la Formación La Quinta, y fue acondicionado por medio del terraceo de una ladera inestable a partir de cortes y de la construcción de terraplenes artificiales bordeados por taludes de mate-

riales de bote, sin tomar en cuenta o menospreciando las condiciones de sitio originales (Figura 6).

Previamente al impacto del evento sísmico del 4/02/1989, que afectó los taludes periféricos del terraplén de esta obra, ocurrieron deslizamientos que ameritaron la realización de trabajos de rectificación en el talud de bote A por medio de bermas hoy deslizadas (Figura 6), y la construcción de muros de contención en el talud de bote B. El evento sísmico del 4 de febrero, ocurrido en periodo de fuertes precipitaciones, hizo colapsar por completo un tramo de 60 m de la vía de acceso a la planta, construido sobre los materiales de bote arenosos y saturados del talud B adosado al terraplén, cuyos muros de contención, una torretera y el tendido eléctrico que surte de energía a la planta, resultaron destruidos. Adicionalmente, y a raíz de sacudidas sísmicas menores ocurridas posteriormente al evento del 4 de febrero, siguieron apareciendo grietas de tracción en el talud B del terraplén. Las condiciones de inestabilidad de este talud, que hacían peligrar la operatividad del acueducto regional, condujeron a la suspensión preventiva temporal del servicio de suministro de agua potable hacia las poblaciones de San Cristóbal, San Antonio y Cordero (Beltrán 1989). Las condiciones de inestabilidad de los terrenos perimetrales de la planta volvieron a manifestarse con las fuertes precipitaciones ocurridas a finales del año 2010 y comienzos del año 2011, de tal manera que los deslizamientos que habían afectado la cara

Figura 6. Vista panorámica del sitio de planta de San Rafael de Cordero. En el talud de bote B, huellas frescas del deslizamiento cosísmico de 1989 en el terraplén y vía de acceso a la planta. En el talud de bote A huellas de bermas destruidas, acondicionadas en ocasión de un deslizamiento ocurrido en 1984. Fotografía: Singer (1989).

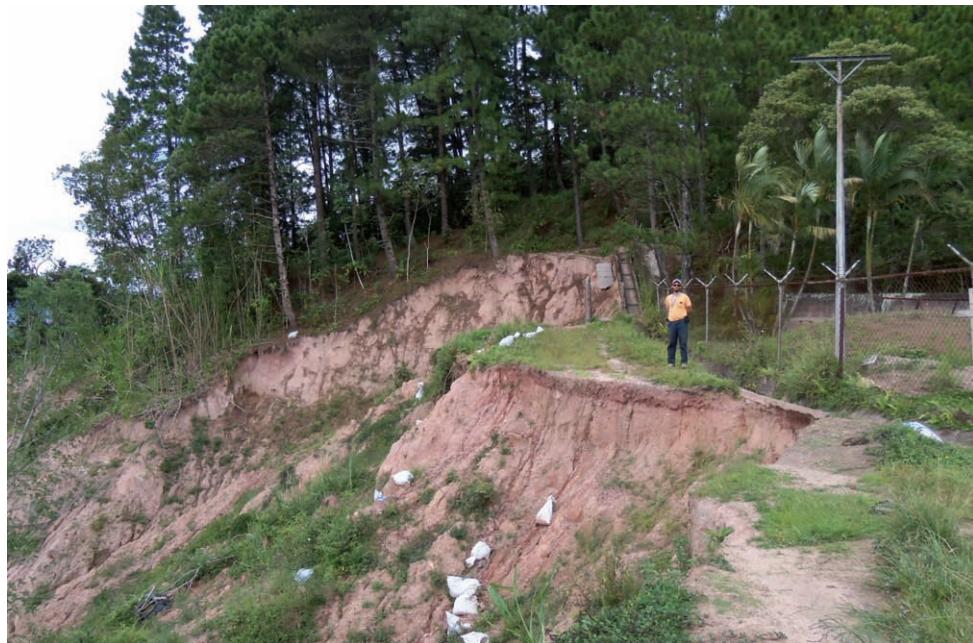
del talud A en la década de los 80, dañaron la extensión de la vía de acceso a la planta y la cerca perimetral de protección a la misma (Figura 7). Un análisis comparativo por medio de fotografías aéreas de la topografía original y de la topografía modificada del sitio de planta, evidenció claramente las condiciones geomorfológicas de inestabilidad existentes previamente a la construcción de las instalaciones. No obstante, las mismas no fueron tomadas en cuenta en ocasión de los trabajos de acondicionamiento del sitio por medio de movimientos de tierra, los cuales condujeron a eliminar o cegar drenajes naturales, así como a afectar deslizamientos preexistentes.

Figura 7. Vista lateral de la corona de deslizamiento en el talud señalado con la letra A en la figura 6, después de su reactivación por las lluvias de finales del 2010. Fotografía: Rodríguez (2012).

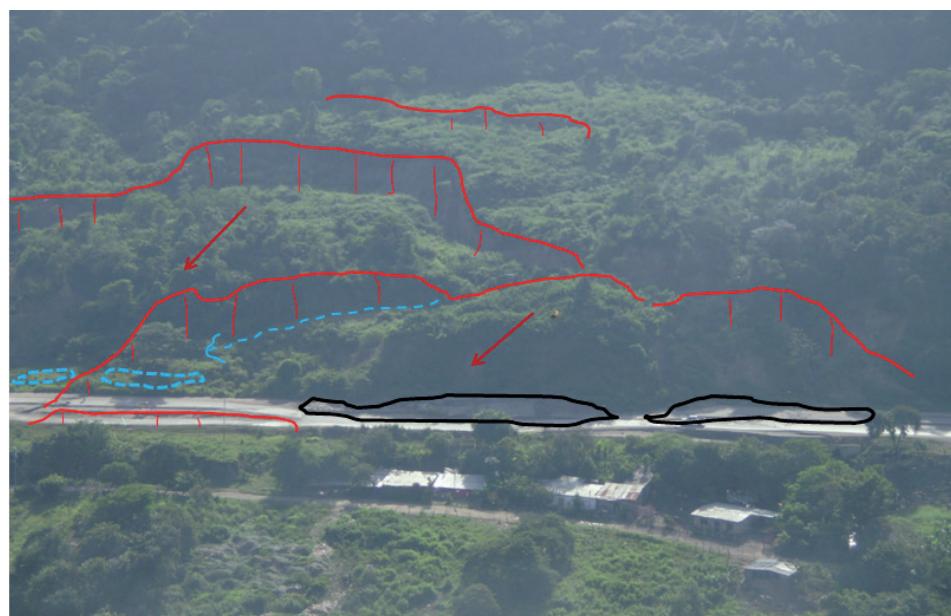
zada de la autopista San Cristóbal-La Fría en el sector de Angostura en San Pedro del Río. En este sector, ubicado en el flanco oriental del cañón del río Lobaterita frente a la población de San Pedro del Río, la autopista San Cristóbal-La Fría corta una zona potencialmente inestable de grandes deslizamientos fósiles rotacionales (Singer et al.

1991), los cuales alcanzan un desarrollo vertical del orden de 500 metros, entre la cota 1200 correspondiente a la corona más alta de los mismos, y la cota 720. Los sectores actualmente más activos de estos deslizamientos se ubican entre las cotas 800 y 720, correspondientes al corte hecho para dar paso a la autopista (Figuras 8).

Figura 8. Señalamiento de los sectores de mayor deformación concentrados en el canal de bajada de la autopista hacia La Fría, como resultado del corte efectuado en la base de uno de los deslizamientos de gran magnitud, a la vista en el sector de Angostura. Foto: Rodríguez (2011).

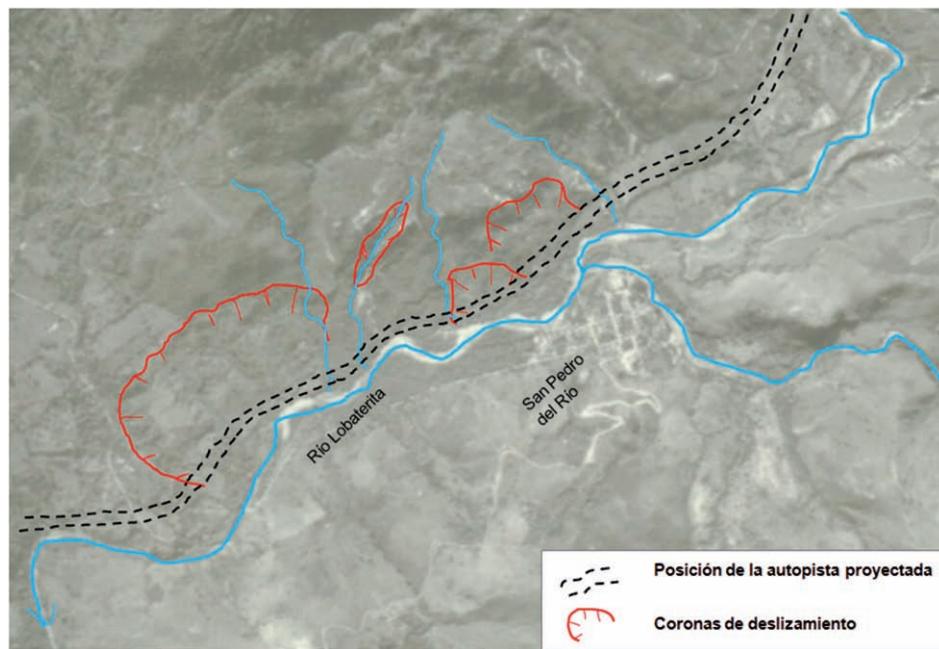
Figura 9. Cicatrices de los deslizamientos de gran magnitud en el sector de Angostura, frente a la población de San Pedro del Río y en el cañón del río Lobatera, (vista aérea 034 de la misión 020198 del año 1971, tomada previamente a la construcción de la autopista).

Las condiciones de sitio previas a la construcción de la referida obra vial se aprecian claramente por medio de fotografías aéreas (misión 010298 a escala 1:50.000 del año 1972), donde se observan nítidas cicatrices de deslizamientos de gran magnitud, previamente a la construcción de la autopista (Figura 9). El corte realizado para dar paso a esta vía condujo a la eliminación imprudente de los terrenos correspondientes al frente de empuje más activo de este deslizamiento y a cegar drenajes, los cuales quedaron confinados detrás del terraplén de la vía. Con las fuertes lluvias caídas al final del año 2010 y comienzo del año 2011, un tramo de la autopista de 1,5 kilómetros de longitud resultó afectado por la aceleración de los movimientos del terreno, con un abultamiento compresivo crítico de la calzada, registrado en el canal de bajada hacia La Fría, que alcanzaba tres metros de altura y 300 metros de largo, debido al empuje de tierra consecutivo al corte indiscriminado de la base del deslizamiento y en dirección a la vega inundable del río Lobatera (Rodríguez et al. 2011).
