PROBLEMAS GEOTECNICOS EN EL DISTRITO DE RIEGO DEL PROYECTO RUT

VICTOR MUÑOZ M.¹

RESUMEN

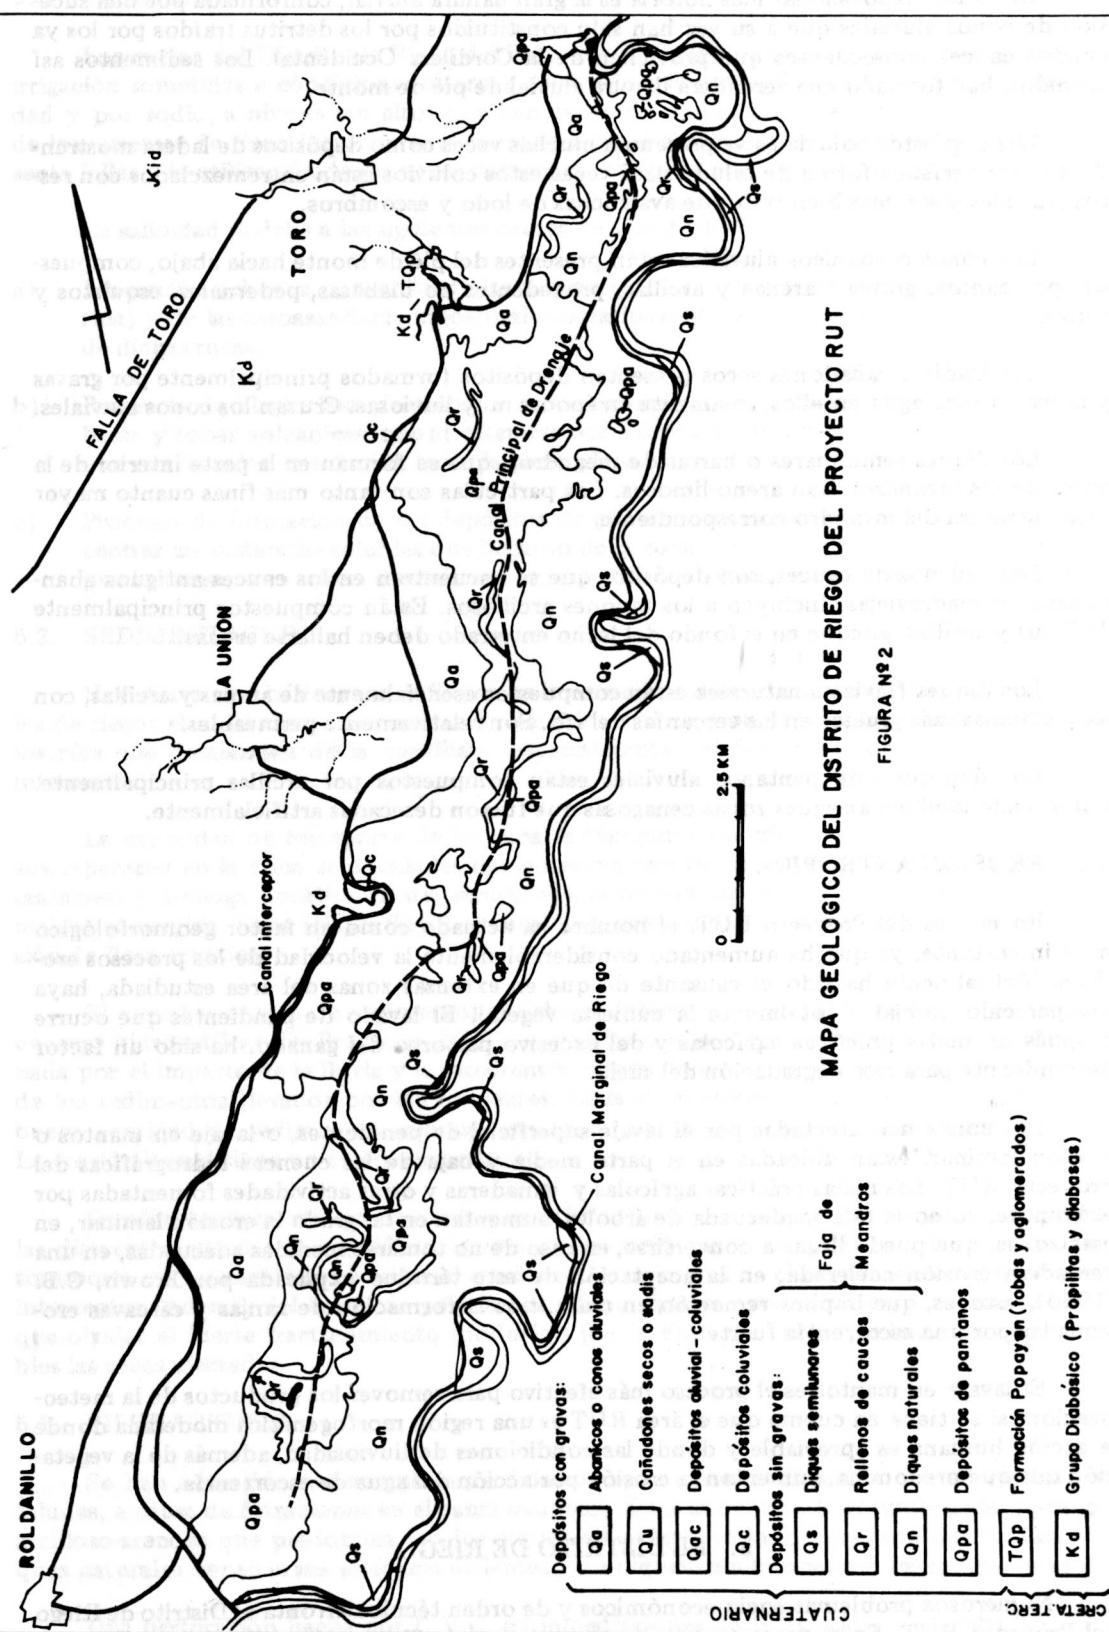
FIGURA N° 2

FIG. 2: mapa geológico del Distrito de riego del Proyecto Rut.

- a) Liberación del agua congénita de las rocas arcillosas de la Formación Dagua (facie marina) y de las diabasas (facie hipoabidal submarina) al ocurrir la meteorización y erosión de dichas rocas.
- b) Presencia de Plagioclasa (feldespato sódico-cálcico) como mineral principal, en las diabasas y tobas volcánicas, que al alterarse por hidrólisis produce sales de sodio y calcio, que son llevadas en solución hasta la parte plana.
- c) Procesos de formación de los depósitos de pantanos aluviales, que contribuyen a concentrar las sustancias solubles que llegaron de la zona montañosa. En el mapa geológico puede verse, que estos depósitos ocupan grandes extensiones de la llanura aluvial.

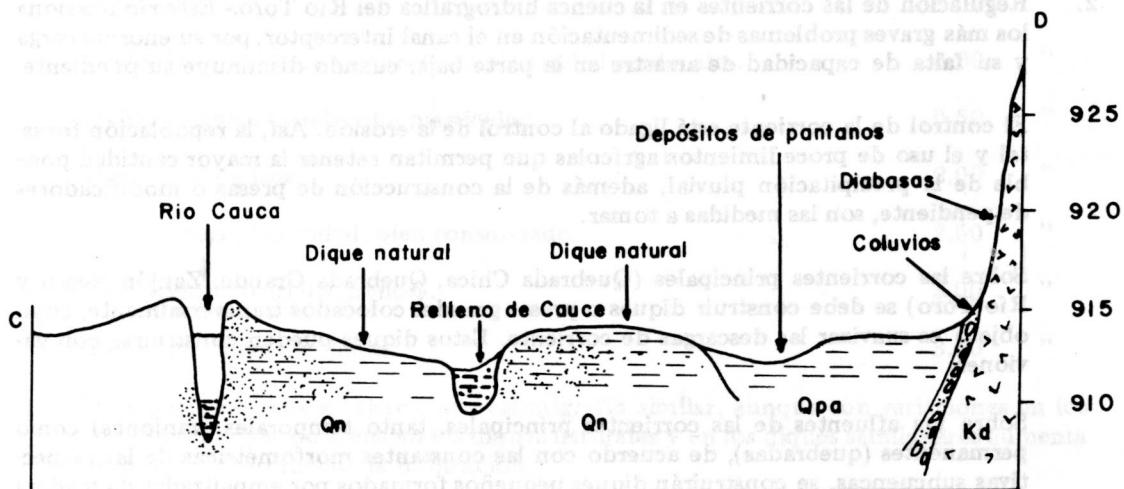
FIGURA N°3

Las formas deposicionales que se presentan son las siguientes: depósitos coluviales, aluviones mezclados con coluviones, depósitos de pantanos aluviales, lechos aluviales abandonados, diques fluviales naturales, diques semilunares y abanicos aluviales (ver Fig. 3).

CORTE GEOLOGICO C-D
