# El deslizamiento de Coloradales - El Salitre en la zona de Paz de Río, Boyacá

PEREZ P, A. & LLINAS, R.D. (1990): El deslizamiento de Coloradales-El Salitre en la zona de Paz del Río.- Geol. Colombiana, 17, pp. 169-182, 5 figs., Bogotá.

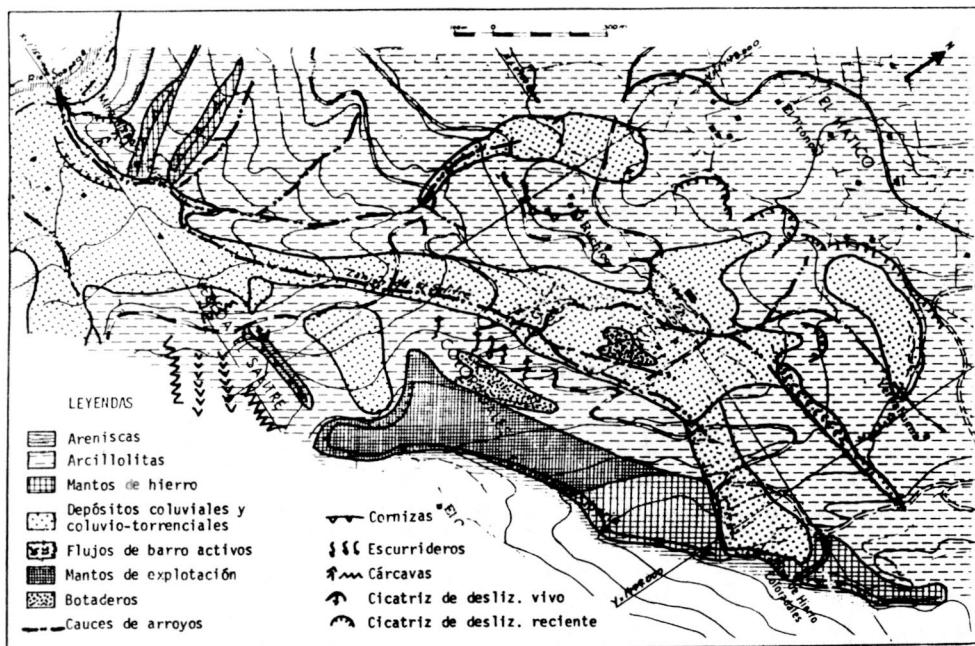
Figura 2. Situación del zanjón en 1956. Fotos 115-116. Vuelo C-780. Escala 1:13.000

Con relación a éste último punto, Lobo-Guerrero & Rodríguez (1988), afirman que posiblemente no existían depósitos de material descapotado en el Zanjón, pero un examen atento de las fotos aéreas del área, correspon-

dientes a distintas fechas, muestra que efectivamente, el Zanjón de El Salitre sí fue sitio de importantes acumulaciones de descapotado e incluso de variaciones en el patrón de drenaje principal de la microcuenca. Estos aspectos son mostrados en secuencia de las figuras 2 a 4, correspondientes a la fotointerpretación del estado de la microcuenca en varias fechas.

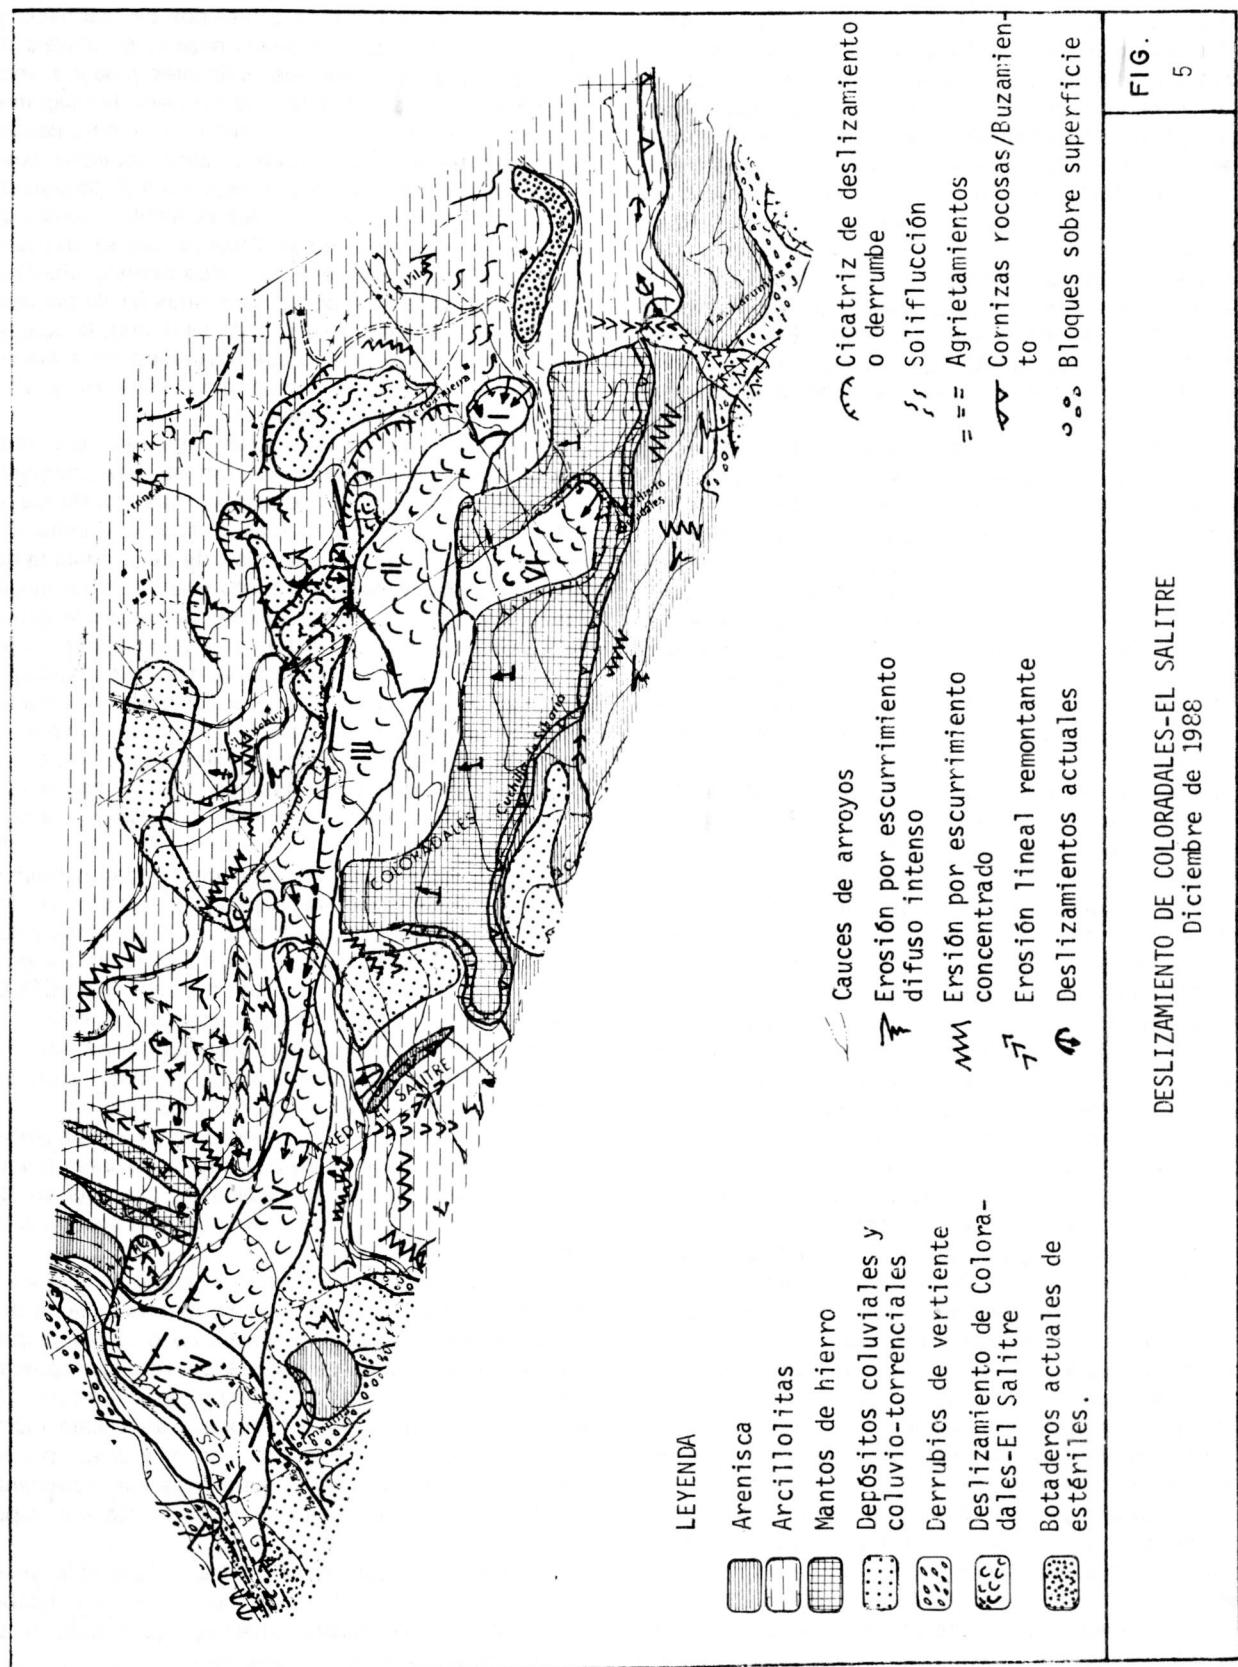
El mapa de la Fig. 5 muestra las principales unidades morfológicas y morfogenéticas que se observan en la microcuenca del Zanjón de El Salitre. Ellas son:

- Los planos estructurales en hierro, expuestos a consecuencia de la explotación minera, los cuales buzan en forma concordante con la pendiente hacia el interior del Zanjón, dirigiendo de esta manera el drenaje de las aguas lluvias al centro del vallecito. El proceso dominante sobre estos planos es el escurrimiento difuso intenso, aunque sin poder morfogenético alguno, dada la resistencia de los mantos de hierro oolítico.

- Los escarpes y relieves de arenisca, los cuales constituyen los relieves más sobresalientes del área. Aunque ellos no afloran dentro del zanjón, sí conforman parte de sus bordes externos y son la fuente de alimentación de los derrumbes que se construyen a sus pies.

- Los escarpes muy fuertes en arcillolitas, presentes especialmente en el cañón del Río Soapaga. Por presentar un relieve muy fuerte y un buzamiento contrario a la pendiente; son comunes aquí los desplomes o desprendimientos y derrumbes. Además, sobre ellos actúa el escurrimiento difuso intenso generalizado y el escurrimiento concentrado, el cual origina frecuentes cárcavas.

- Las laderas arcillosas suaves, presentes sólo en el extremo noroccidental de la microcuenca, aunque ellas se desarrollan preferencialmente por fuera de la misma (sectores de Paz Vieja, Tiza y Piedragorda). Estas laderas están ocupadas por cultivos y pastos y sus procesos actuales son la reptación y soliflucción lenta y generalizada de poca intensidad. Sin embargo, la unidad presenta índices de una inestabilidad potencial alta, manifestada en cicatrices de movimientos de remoción en masa de considerables dimensiones, uno de los cuales destruyó en 1934 la antigua cabecera municipal de Paz Vieja (antiguo Paz de Río).

- Los derrubios de vertiente, localizados de preferencia al pie de los escarpes, por fuera de la microcuenca del zanjón.

- Los flujos de barro, o depósitos de movimientos en masa recientes, tales como derrumbes, deslizamientos, soliflucción líquida y otros. Al interior de la microcuenca del Zanjón del Salitre, estos depósitos y las cicatrices correspondientes son abundantes, lo que atestigua una inestabilidad potencial alta. Antes del deslizamiento, ellos estaban imbricados con pequeños depósitos torrenciales del zanjón y afloramientos de arcillolitas de la Formación Concentración, la cual les servía de lecho.
