# Fotointerpretación y Dinámica del Deslizamiento en el Relleno Sanitario de Doña Juana, Bogotá - Colombia

MORENO-MURILLO, J.M. (2001): Fotointerpretación y Dinámica del Deslizamiento en el Relleno Sanitario de Doña Juana, Bogotá - Colombia.- GEOLOGIA COLOMBIANA, 26, pp. 153-175, 8 Figs., 1 Lámina, Bogotá.

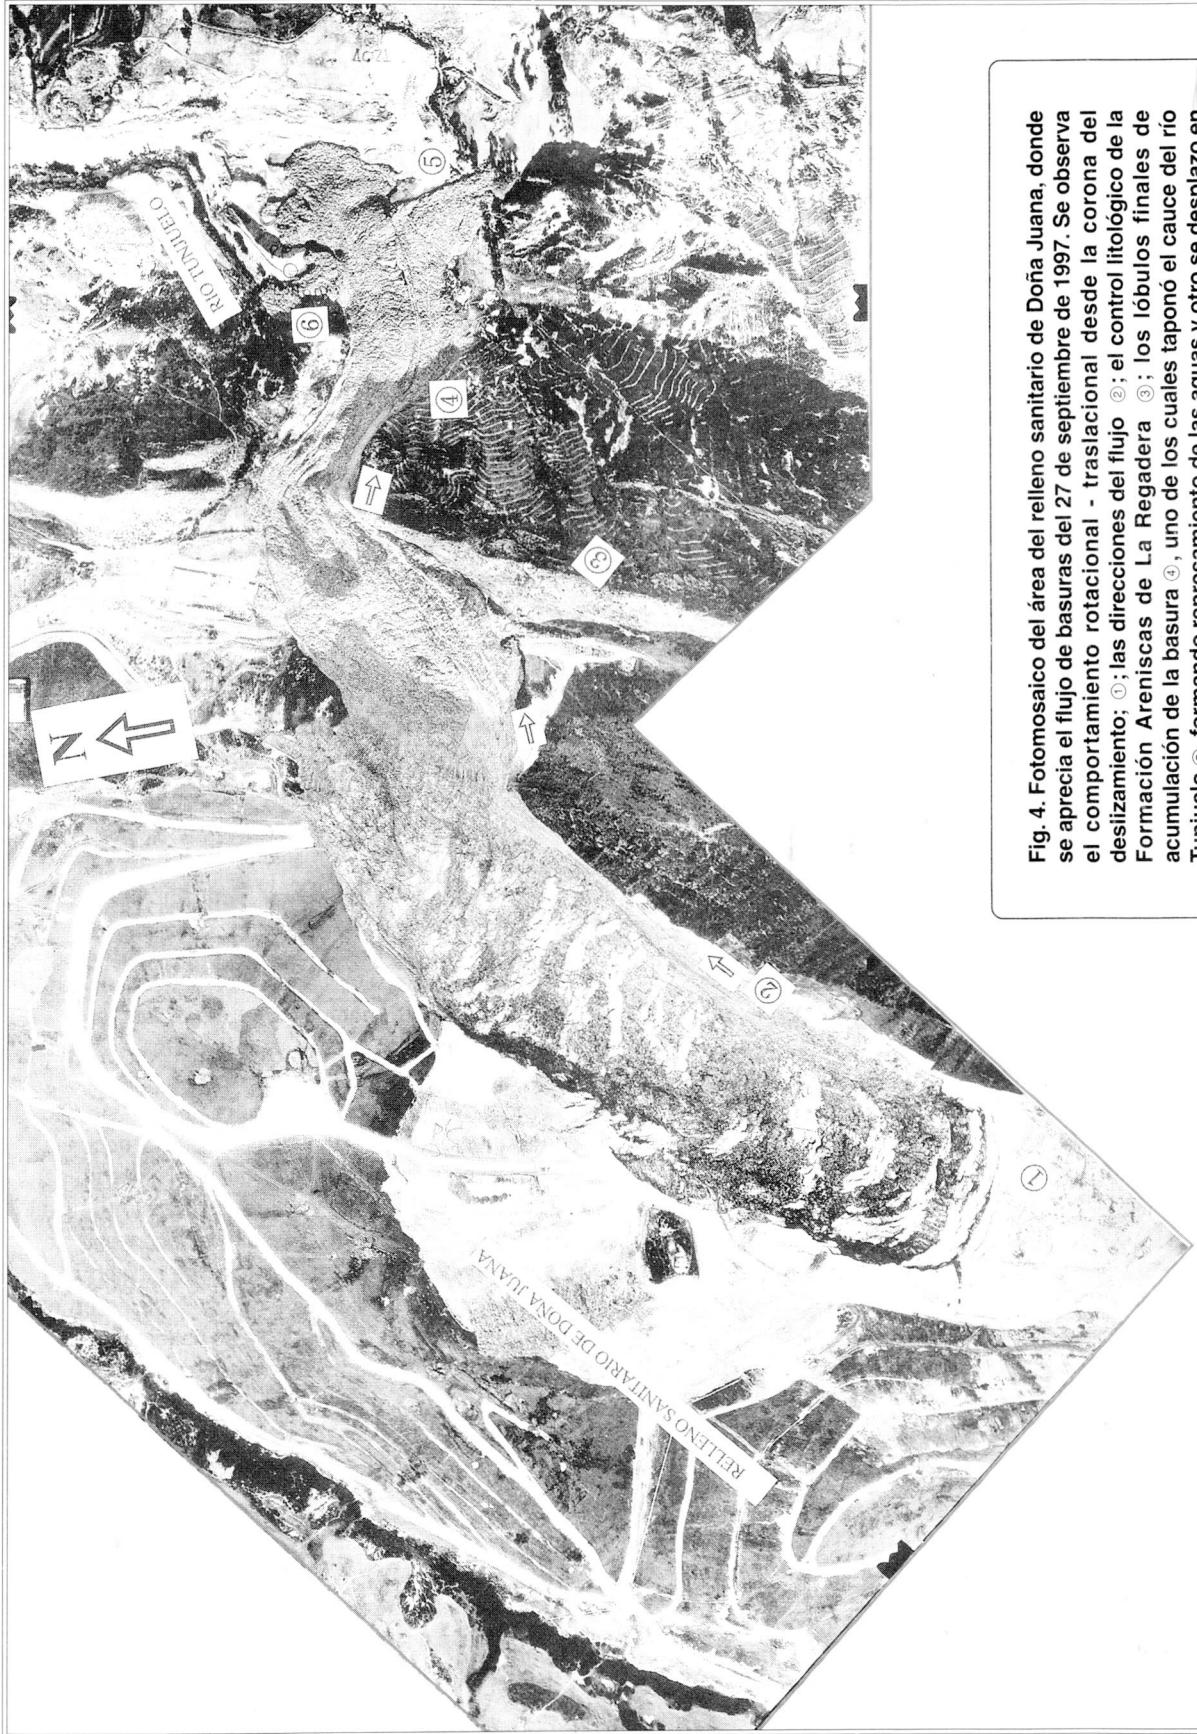
Fig. 4. Fotomosaico del área del relleno sanitario de Doña Juana, donde se aprecia el flujo de basuras del 27 de septiembre de 1997. Se observa el comportamiento rotacional - traslacional desde la corona del deslizamiento; ①; las direcciones del flujo ②; el control litológico de la Formación Areniscas de La Regadera ③; los lóbulos finales de acumulación de la basura ④, uno de los cuales tapó el cauce del río Tunjuelo ⑤, formando represamiento de las aguas y otro se desplazó en dirección aguas abajo a lo largo del cauce ⑥; Escala aproximada 1:24000.

- El deslizamiento comienza con grietas sobre la superficie del relleno, en la superficie original del terreno formado por arcillas de la Formación Bogotá, aproximadamente a 20 metros de profundidad, la cual estaba cubierta con geotextil. Este proceso genera la formación de una corona ①, como se observa en las Figs. 4 y 5 y en las Fotografías A, B y C.

- A partir de la superficie del relleno, se genera un escarpe principal y una cabeza del deslizamiento que se comienza a dividir en cuerpos individuales traslacionales o flujos dirigidos según la pendiente ②, observándose la generación de escarpes menores en los flancos laterales izquierdo y derecho de las paredes del deslizamiento de basuras, grietas en la basura deslizada entre rocas competentes de la Formación Arenisca de La Regadera ③ en la margen derecha (Fotografías A, B y C), y el flujo de basuras en la margen izquierda, la superficie de deslizamiento y el pie o extremo del flujo ④, conformado por los diferentes lóbulos finales a manera de dedos, generados por los flujos viscosos ⑤ y ⑥ (Fotografías D, E y F).

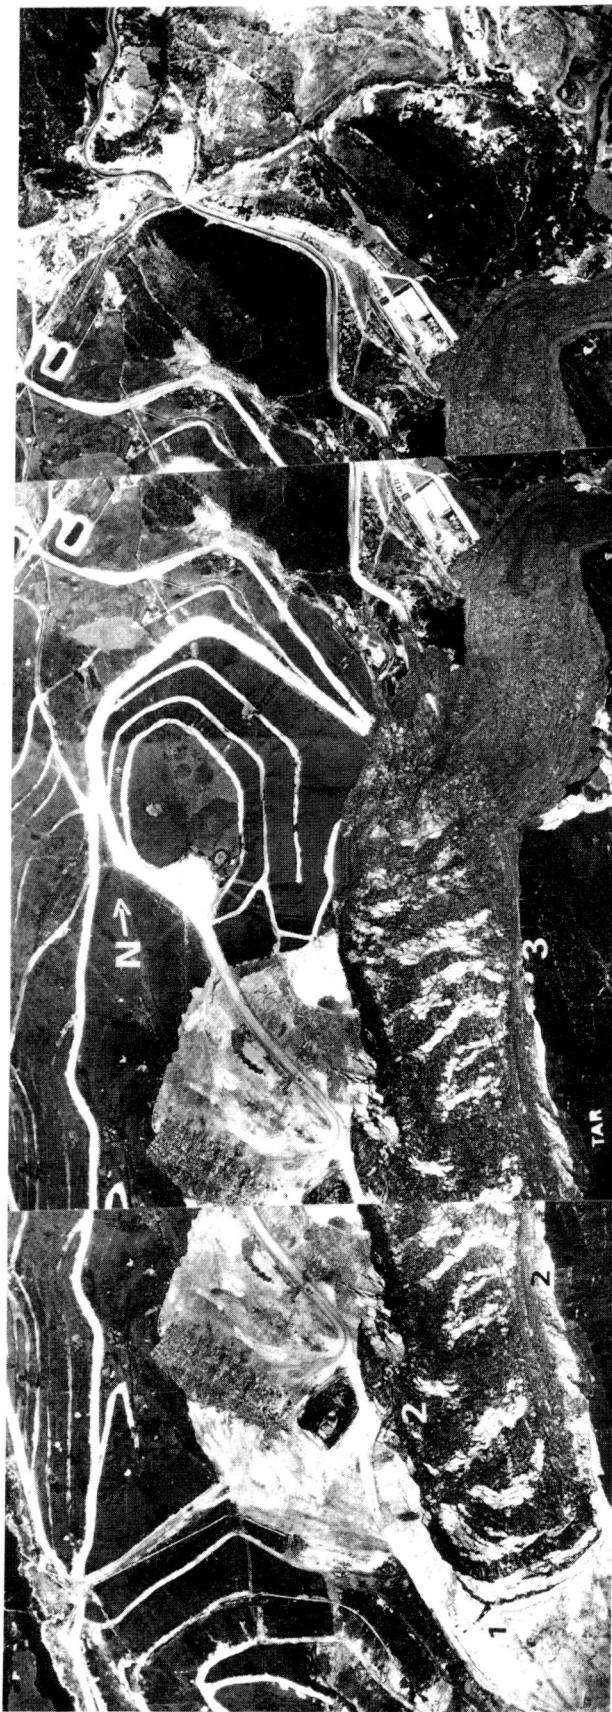
Fig. 5. Estereograma mostrando la parte alta del flujo rotacional translacional en el relleno sanitario de Doña Juana, donde se observa estereoscópicamente: Las grietas superiores, la corona del flujo generada en la superficie del relleno ①, que dio origen al escarpe principal, la cabeza del flujo que genera bloques rotados independientes limitados por las fallas de cizalla curvas. Se aprecian también escarpes menores en los flancos y la dirección del flujo ②, zonas de cizalla sucesivas entre las basura deslizada sobre las rocas de la Formación Bogotá y controladas por el escarpe de la Formación Areniscas de La Regadera ③ . Escala aproximada 1:24000.

El deslizamiento comienza con un movimiento de tipo rotacional en la cabeza del flujo, evidenciado por grietas y fracturas superficiales (Figs. 5, 6, 7 y 8), ocasionado por las presiones generadas por los biogases y lixiviados atrapados entre las celdas de basura formadas a manera de bolsas-lentes de líquidos (Fotografías A, B y C). El flujo obedece a un movimiento de masas apoyado sobre superficies de falla cóncavas bien definidas, en este caso entre el suelo arcilloso con geotextil y la masa de basuras de hasta 20 m de altura, claramente separada del terreno base, que no se mueve. El flujo continúa como de tipo translacional a lo largo de una superficie de falla más o menos plana a ligeramente ondulada. El deslizamiento presenta elementos bien definidos, como son cabeza, flancos, escarpes y pie (Figs. 4, 5, 6, 7 y 8; Fotografías D, E, F, G y H).

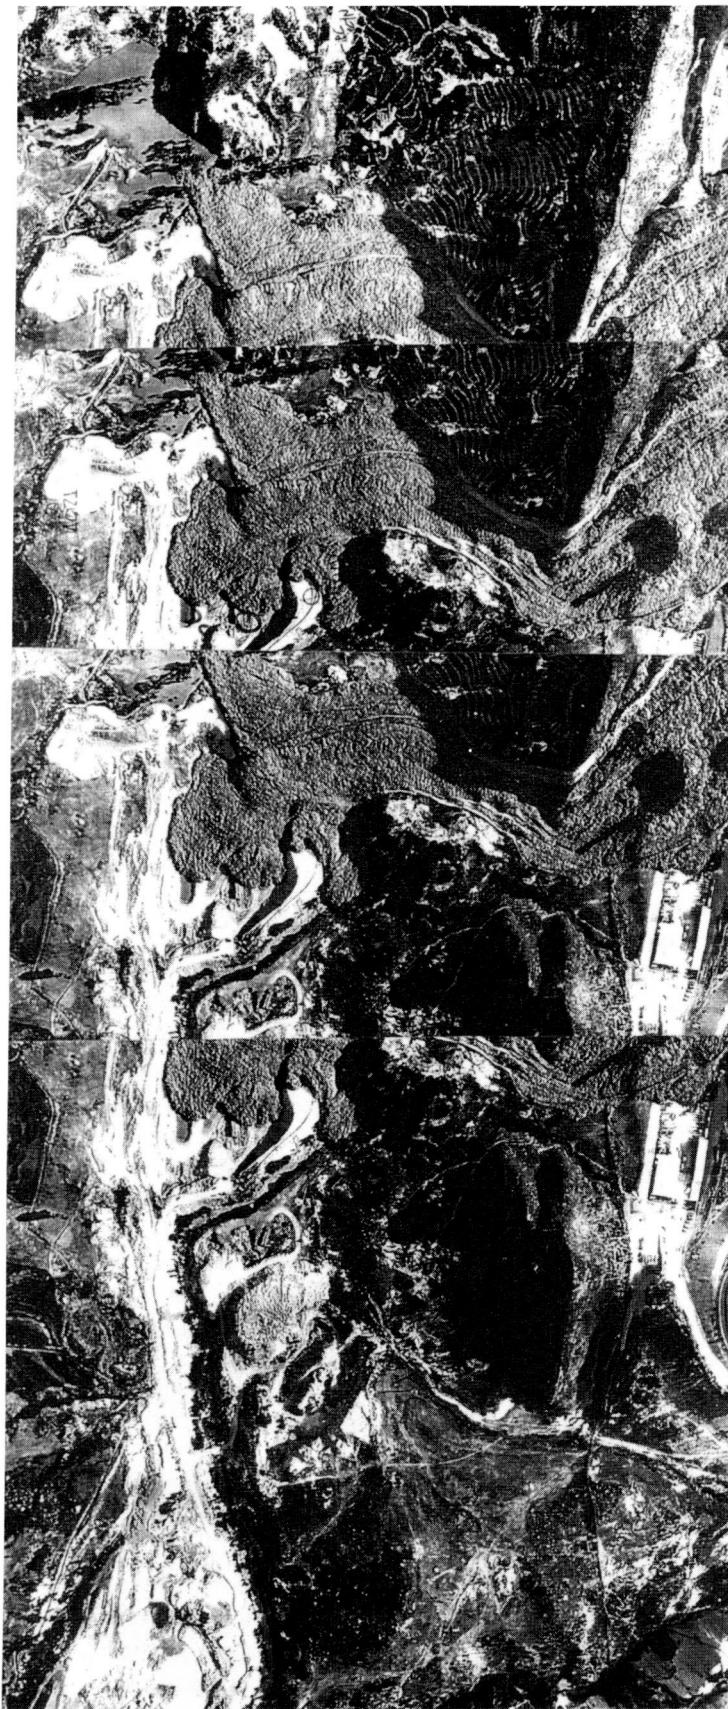
Fig. 6. Estereograma mostrando la parte baja del deslizamiento rotacional traslacional en el relleno sanitario de Doña Juana, donde se observa estereoscópicamente: La garganta (G) formada en las rocas de la Formación Arenisca de La Regadera (Tar) por la disección de la quebrada Puente Blanco, por donde se desplazó el flujo. La porción del flujo que invadió el campamento de la Empresa Operadora (Eo), y pendiente abajo, el segundo estrechamiento entre las rocas terciarias y el cono de desyección (Cd). El Flujo formó 3 lóbulos de acumulación en el pie, uno hacia el sur que reprendió el río Túñuelo y la quebrada Yomasa <sup>(5)</sup>, y el otro hacia el oriente <sup>(6)</sup>, uno hacia el norte a lo largo del cauce del río <sup>(6)</sup>. Fotografías a escala 1:24000 aproximadamente.

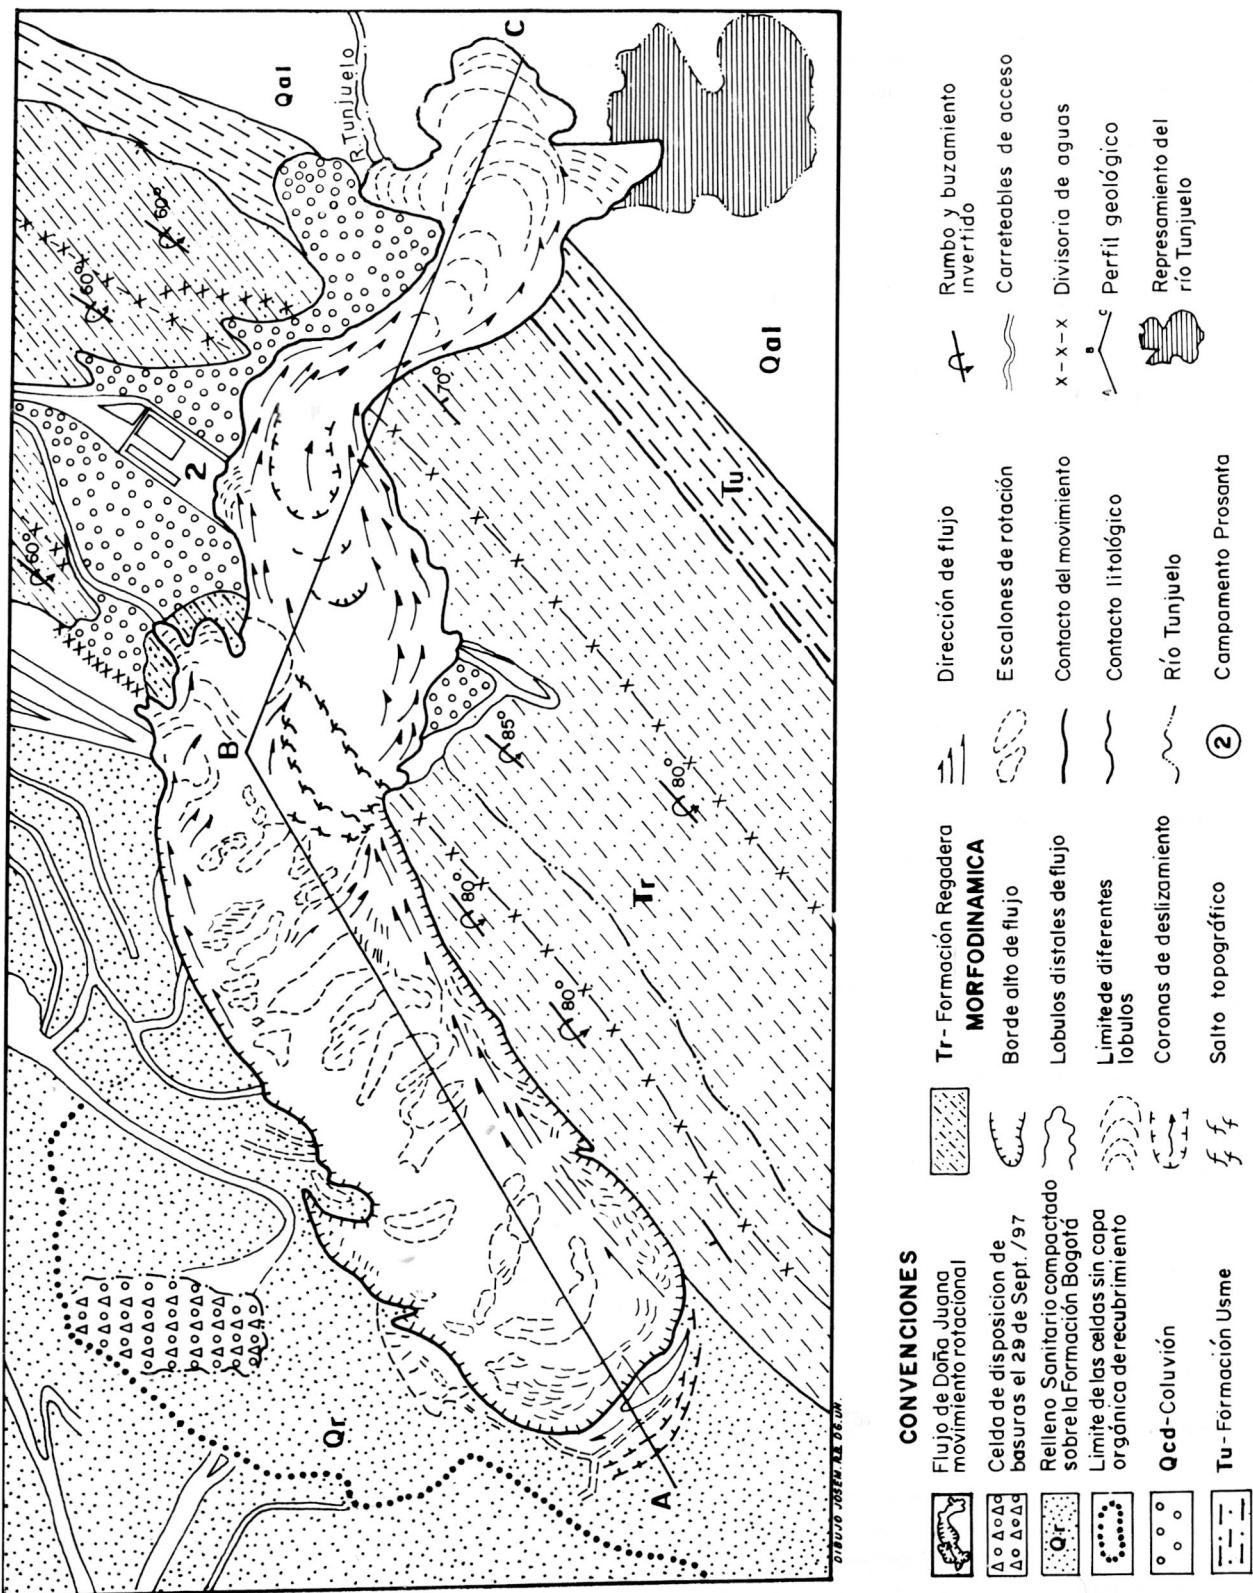
**Fig. 7.** Fotointerpretación del flujo en el relleno sanitario de Doña Juana, tomado a partir de las fotografías de la Fig. 3. Se observan las diferentes partes del flujo, las unidades de roca que limitan el área del relleno y los principales rasgos estructurales. Escala 1:24,000, aproximadamente.

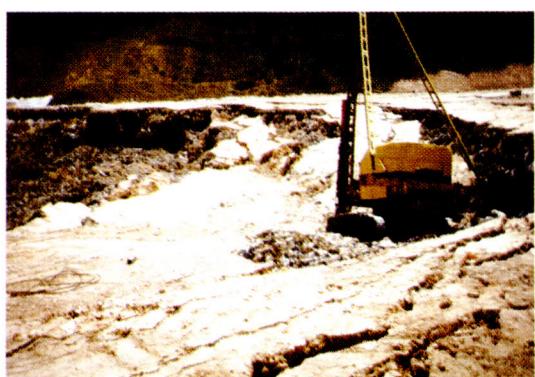
**Fotografía B:** Detalle de las grietas y fallas de cizalla, producidas en la parte superior del relleno sanitario a partir de la corona del flujo, donde se aprecia los taludes en la basura, que alcanzan los 10 m de profundidad. Fotografía en dirección al oriente.

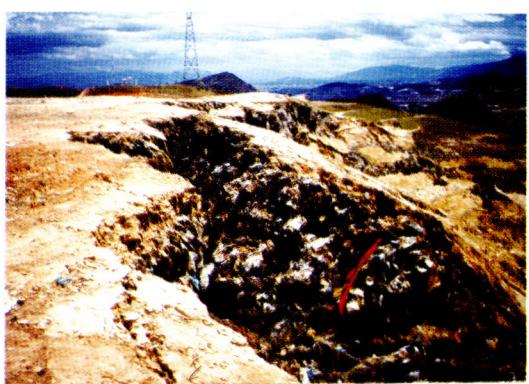
**Fotografía C:** Detalle del talud izquierdo del flujo de Doña Juana, donde se aprecian las grietas en la basura, el desplazamiento pendiente abajo y lo delgado del relleno sobre las pilas de basura (10 cm.), diferente a lo reglamentado en el manual de manejo. Foto en Dirección al norte.

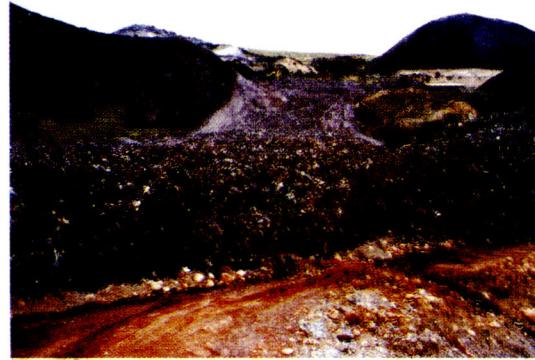
**Fotografía H:** Detalle del frente del lóbulo sur, donde se aprecia el cauce de la quebrada relleno de basuras, y al fondo se aprecia la garganta en las Areniscas de la Regadera. Foto en dirección al noroccidente.
