Diagnóstico del estado físico de una edificación religiosa del siglo XVI dañada por sismo

Facultad de Ingeniería, Benemérita Universidad Autónoma de Puebla, México. patricia.maximo@correo.buap.mx

Physical diagnostic of a 16th century religious building damaged by an earthquake

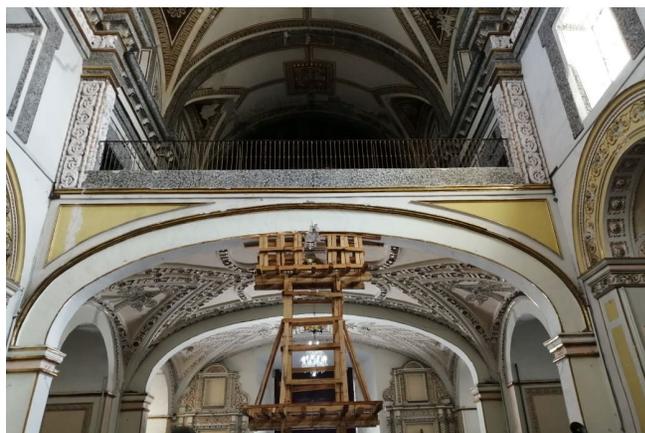
El sismo ocurrido el 19 de septiembre de 2017, ocasionó agrietamientos y fisuras en diferentes elementos de la estructura del templo. Sobresalen los daños que provocó en la clave del arco del coro donde se formó una articulación plástica de 0.5 cm, aproximadamente, debido a que el movimiento telúrico abrió las columnas que sostienen al arco mostrado en la Fig. 3 y el detalle del daño se observa en la Fig. 4, otros arcos resultaron con daños menores, en la bóveda se formó una grieta de 7.6 cm de ancho, grietas y fisuras en muro de la sacristía, entre otros.

Figura 3. Arco del coro con falla estructural y por abertura de los apoyos.
Fuente: Fotografía tomada por Muñoz-Flores, 2019.

Después del sismo el arco fue apuntalado para evitar una mayor deformación, mientras las autoridades competentes decidían qué tipo de materiales utilizarían para la restauración, de tal manera, que fueran compatibles con los originales sin alterar sus valores intrínsecos.

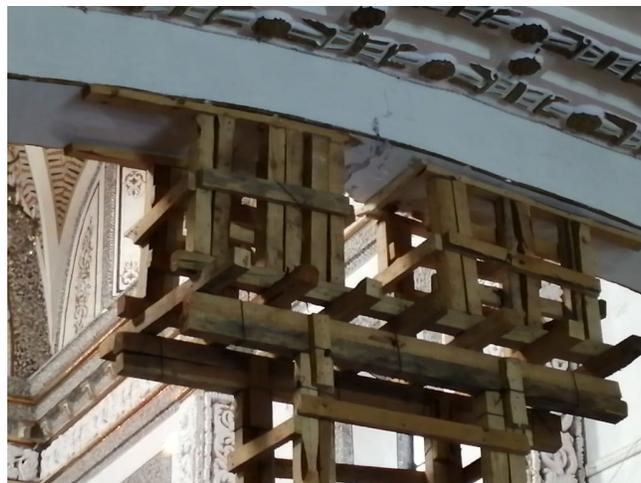
Figura 4. Detalle del daño del arco.
Fuente: Fotografía tomada por Muñoz-Flores, 2019.

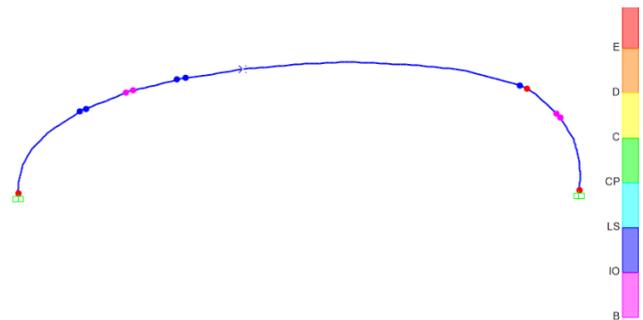
Finalmente, la Fig. 12 muestra las posibles rótulas plásticas que se generaron en nueve pasos del Pushover, llevando al arco a su colapso total.

Figura 12. Gráfica que muestra las rótulas plásticas formadas en nueve pasos.
Fuente: Los autores, SAP 2000 v20.

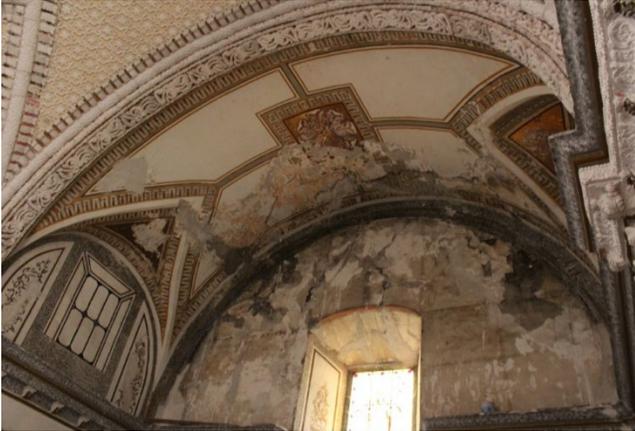
Se solicitaron los permisos correspondientes al Rector del templo de Nuestra Señora de la Merced, para ingresar al interior de las instalaciones y seleccionar los espacios donde se instalarían los sensores mencionados en el apartado anterior. En la Fig. 13 se observa humedad en la zona del coro.

Figura 13. Patologías en la zona del coro.
Fuente: Fotografía tomada por Cárdenas-López, 2023.

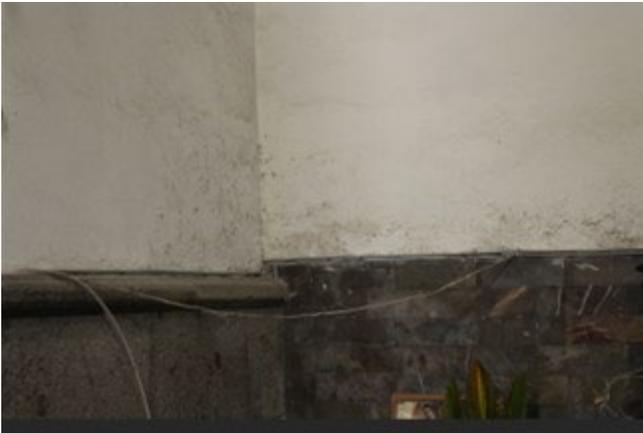
Figura 14. Patologías en la zona de la sacristía.
Fuente: Fotografía tomada por Cárdenas-López, 2023.

En la sacristía existen agrietamientos, tal como se observa en la Fig. 14.

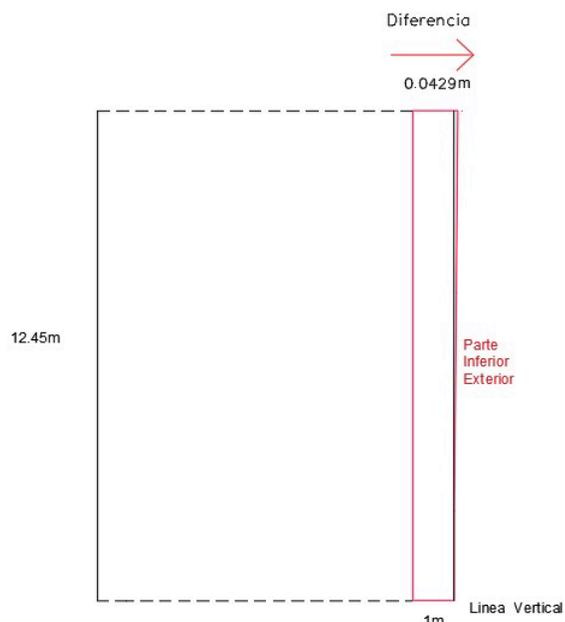
Figura 35. Croquis del desplazamiento del muro de la fachada a una altura de 12.45 m.

En la planta baja (acceso), el muro se encuentra desplazado hacia el oriente 0.0429 m, a una altura de 12.45 m, medida a partir del nivel de piso hasta el lecho inferior del entrepiso, tal como se muestra en la Fig. 35.

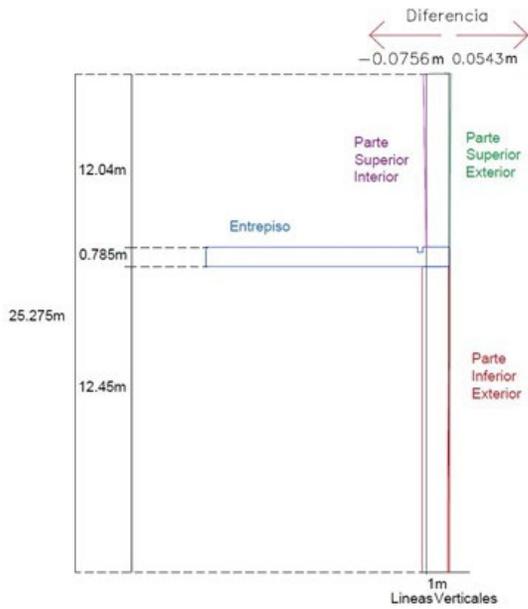
Figura 36. Croquis del desplazamiento del muro de la fachada a una altura de 25.275 m.

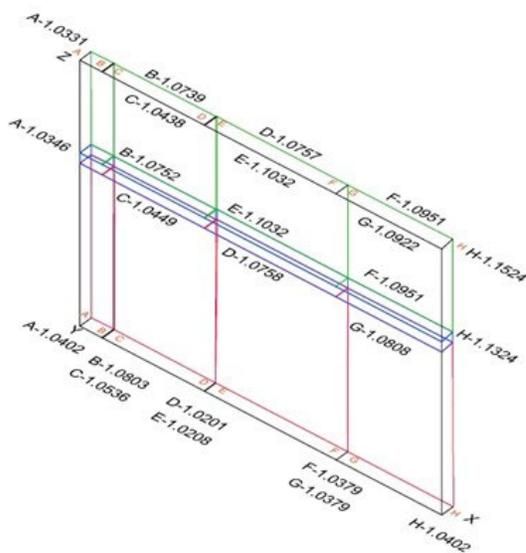
Figura 37. Croquis del desplazamiento de los muros de la fachada exterior con los desplazamientos totales.

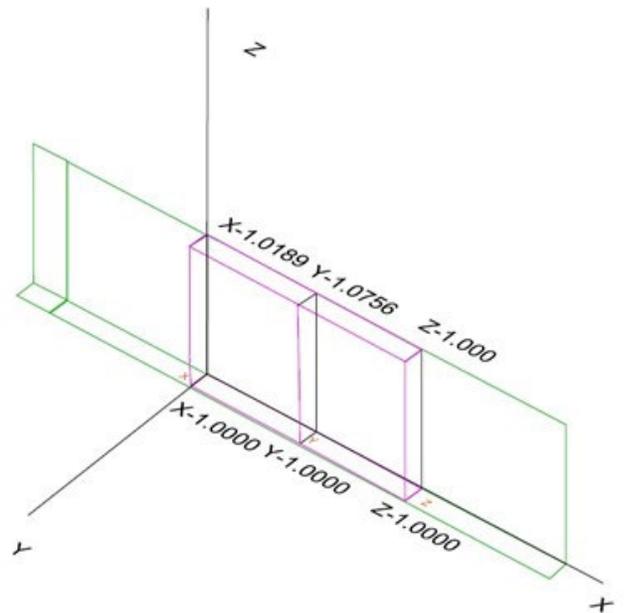
Los desplazamientos en el interior de la fachada, del entrepiso al lecho inferior de la bóveda se muestran en la Fig. 38 y en la Tabla 5.

Figura 38. Croquis del desplazamiento del muro de la fachada a una altura de 25.275 m.
