ES **Diseño de muebles vs. columnas y un caso para la optimización del espacio de oficinas en instituciones del Estado colombiano**

EN **Furniture vs. column design and a case for optimizing office space in Colombia's government agencies**

*David Ernesto Puentes Lagos
Sandra Lucía Mateus Castillo
Angie Paola Bello Cárdenas*

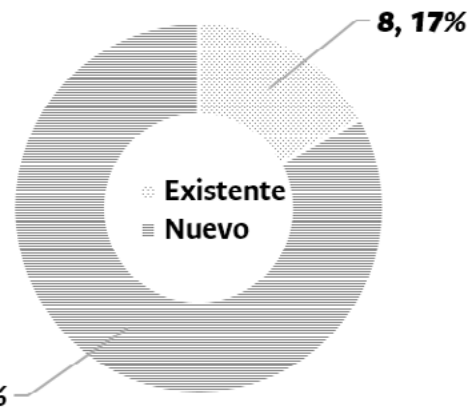
Figura 7. Tipo de mobiliario utilizado en la intervención.

Ahora bien, en otros resultados, de los trabajadores beneficiados por la intervención en el área principal, la entidad trasladó a 47 personas, 8 puestos con mobiliario existente perteneciente a la entidad y 39 puestos con mobiliario nuevo con el mismo leguaje del mobiliario existente, como se ve en la figura 7.
