# **CONTROL DE CÁRCAVA REMONTANTE**

## **MEDIANTE TRATAMIENTOS DE TIPO BIOLÓGICO**

**José Horacio Rivera Posada**  
**Centro Nacional de Investigaciones de Café**  
**CENICAFFE**

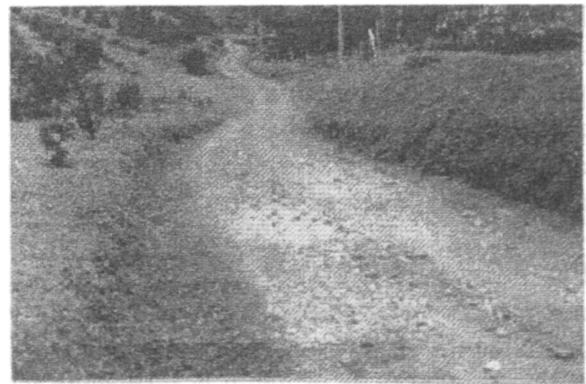
**FIGURA 3.** Cuneta protegida con cobertura densa de maní forrajero (*Arachis pintoi*), granja La Catalina (Pereira - Risaralda).

La finalidad de la vegetación es triple. En primero y segundo lugares, ofrecen al suelo una protección física frente al impacto de la lluvia y la escorrentía respectivamente y en tercer lugar reduce la velocidad del agua al aumentar la resistencia hidráulica del terreno disminuyendo, por tanto, la capacidad erosiva del agua. Si la velocidad se ha reducido lo suficiente, entonces, parte de los materiales arrastrados se sedimenta. A partir de este momento se empieza a regenerar la vegetación natural, como ocurre en el caso de cárcavas profundas formadas en las cunetas de carreteras (Figura 3).

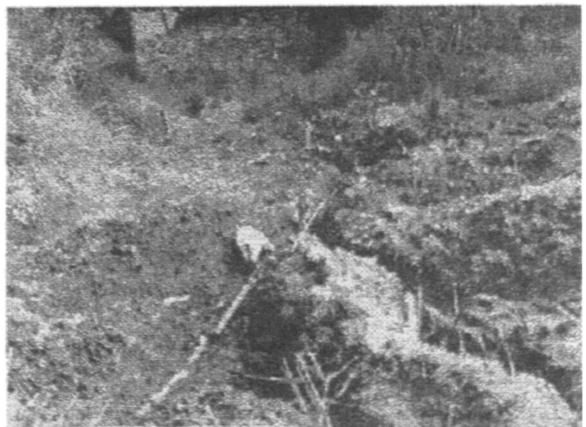
**FIGURA 4.** Sistema de drenaje usando filtros en guadua (*Guadua angustifolia*) y gravilla.

En ocasiones, los sitios donde afloran aguas subsuperficiales se encuentran totalmente saturados, formando coladas de lodo, de tal forma que al hacer las zanjas, estas se cierran nuevamente. En estos casos, es necesario complementar los canales con trinchos escalonados con vertedero, construidos a espacios cortos (cada 1 a 2 m), con el fin de mantener un canal abierto y permitir de esta manera la salida rápida y continua del flujo de agua almacenada en el suelo. Otra alternativa es abrir la zanja en tramos cortos (1 a 2 m) y depositar en el fondo de ella filtros hechos en guadua (*Guadua angustifolia*). Para ello se procede a cortar la guadua, en trozos de un metro de longitud que se depositan en el fondo del canal abierto y en el sentido de la pendiente; tres o cuatro trozos, una encima de la otra, son suficientes para formar un filtro, de tal forma que el agua pueda fluir libremente (Figura 4).

A partir de este primer tramo de zanja con sus filtros respectivos, se continúa haciendo ininterrumpidamente un nuevo tramo y así sucesivamente hasta alcanzar el drenaje principal de la cárcava. Este tipo de filtro se puede hacer también con estacas de plantas que rebrotan fácilmente, tales como el quiebrabarrigo o nacedero (*Trichanthera gigantea*), matarratón (*Gliricidia sepium*), caña brava (*Gynerium saggittatum*) entre otros y como en el caso anterior, se convierten luego en un bosque de galería de protección que permita el paso libre del agua y estabilización de la cárcava.

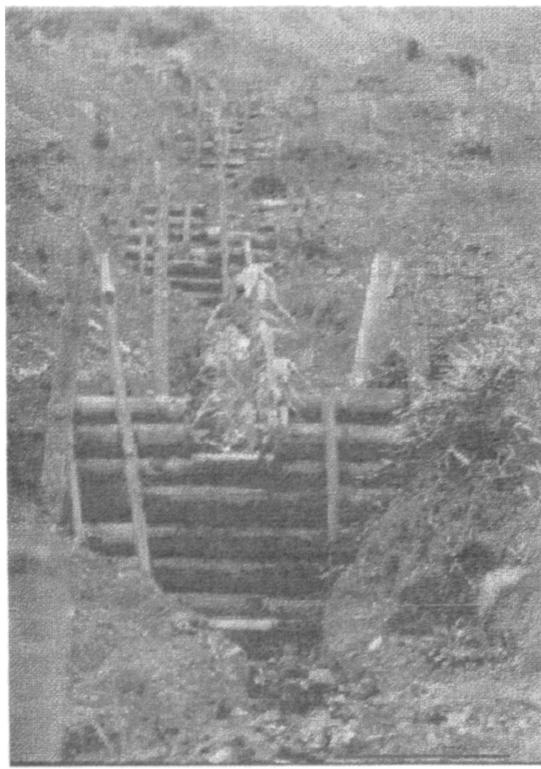
**FIGURA 6.** Evacuación de aguas superficiales mediante trinchos hechos en Guadua (*Guadua angustifolia*). Fincas Providencia y la Aurora (Palestina - Caldas).

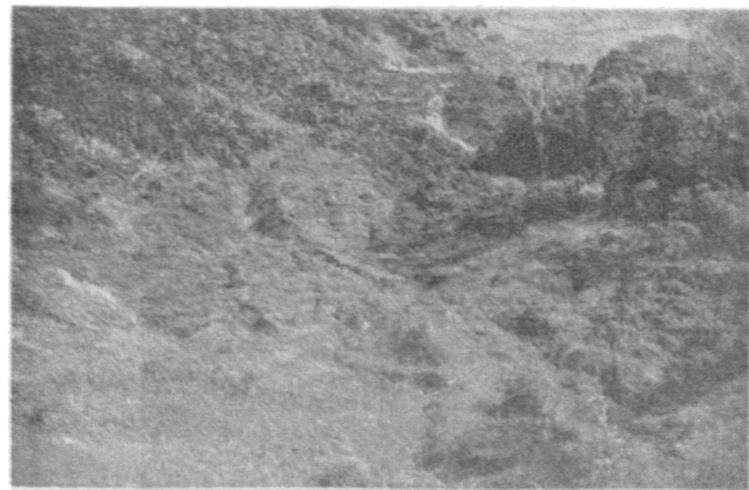
**FIGURA 7.** Cárcava remontante en fincas Providencia y la Aurora en Palestina Caldas. Unidad Chinchiná (*Typic melanudans*). Construcción de trinchos escalonados, vista de arriba hacia abajo (septiembre 1991).

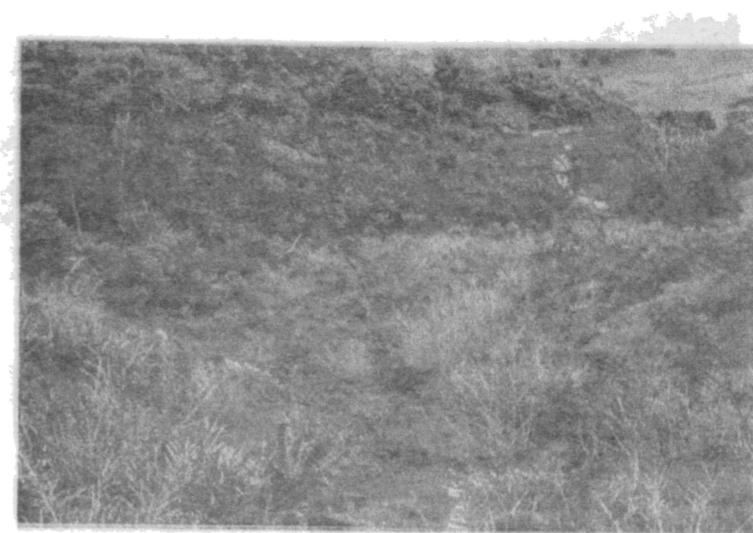
**FIGURA 8.** Recuperación de cárcava remontante en fincas Providencia y La Aurora en Palestina, Caldas. Unidad Chinchiná (*Typic melanudans*). Vista de arriba hacia abajo (octubre de 1994).

Durante el primer año, el área se recuperó en un 70%, lo cual fue constatado mediante comparación de fotografías tomadas en diferentes épocas y desde un mismo sitio, para tener un punto de referencia en las comparaciones (Figuras 7 y 8) (Rivera, 1992). Los costos invertidos en los tratamientos fueron solo mano de obra, ya que los materiales necesarios para las soluciones biológicas de control de la erosión se encontraban en las dos fincas. Se invirtieron 290 jornales, equivalentes hoy día a \$3.077480.

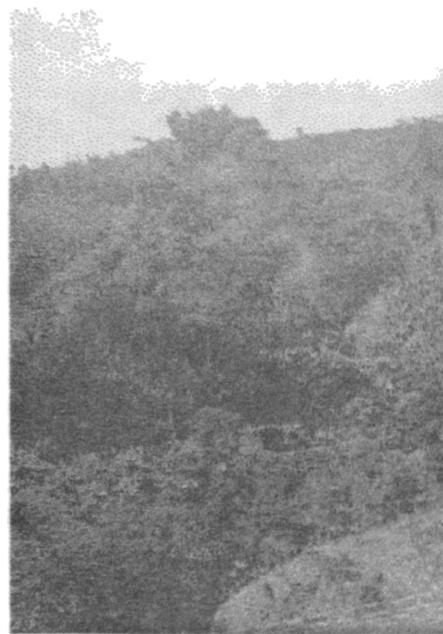
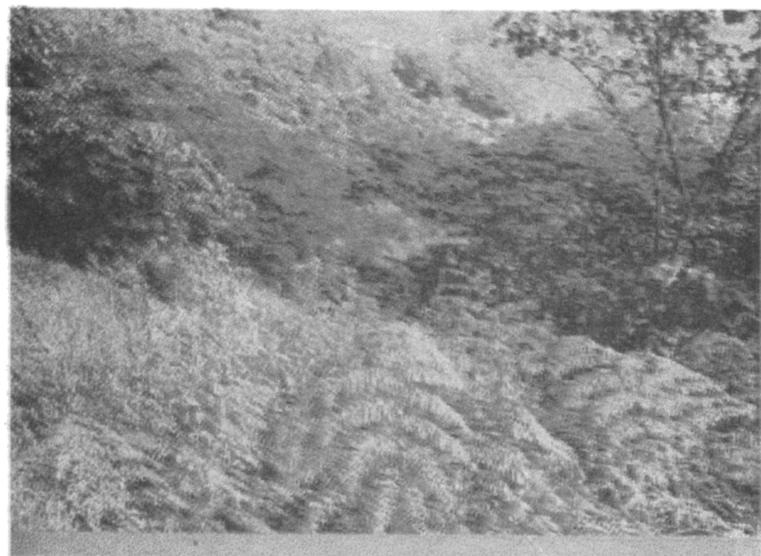
A la fecha, el área se encuentra totalmente recuperada y cubierta de vegetación multiestrata en un 99% (Figura 9).

**FIGURA 9.** Recuperación total de cárcava remontante en fincas Providencia y la Aurora en Palestina, Caldas. Unidad Chinchiná (*Typic melanudans*). Vista de arriba hacia abajo (mayo de 1997).
