Reporte de caso

FRACTURA DE LA MESA DE CIRUGÍA ANTES DE OPERAR A UNA PACIENTE DE LIGADURA DE TROMPAS

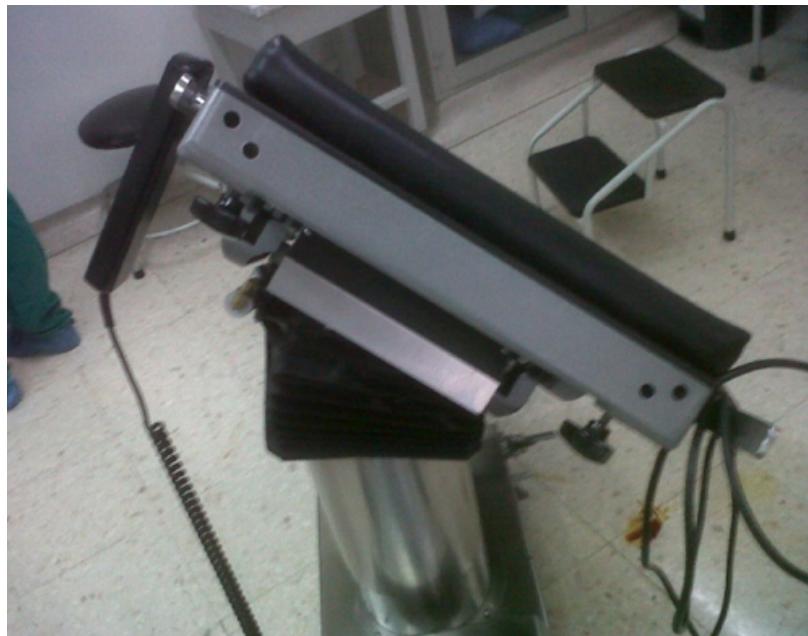
30 mg. La vía aérea se manejó con ventilación asistida mediante máscara facial y flujo de oxígeno de cuatro litros por minuto. Inmediatamente antes de iniciar el procedimiento quirúrgico, la mesa de cirugía se fracturó por la mitad (ver Figura 1), sin embargo la paciente no cayó dado que una vez ocurrió el daño en la mesa, el ginecólogo la levantó en sus brazos y la pasó a una camilla, mientras que el anestesiólogo realizó

Fig 1. Estado de la mesa quirúrgica luego de la fractura.
Fuente: Elaboración propia

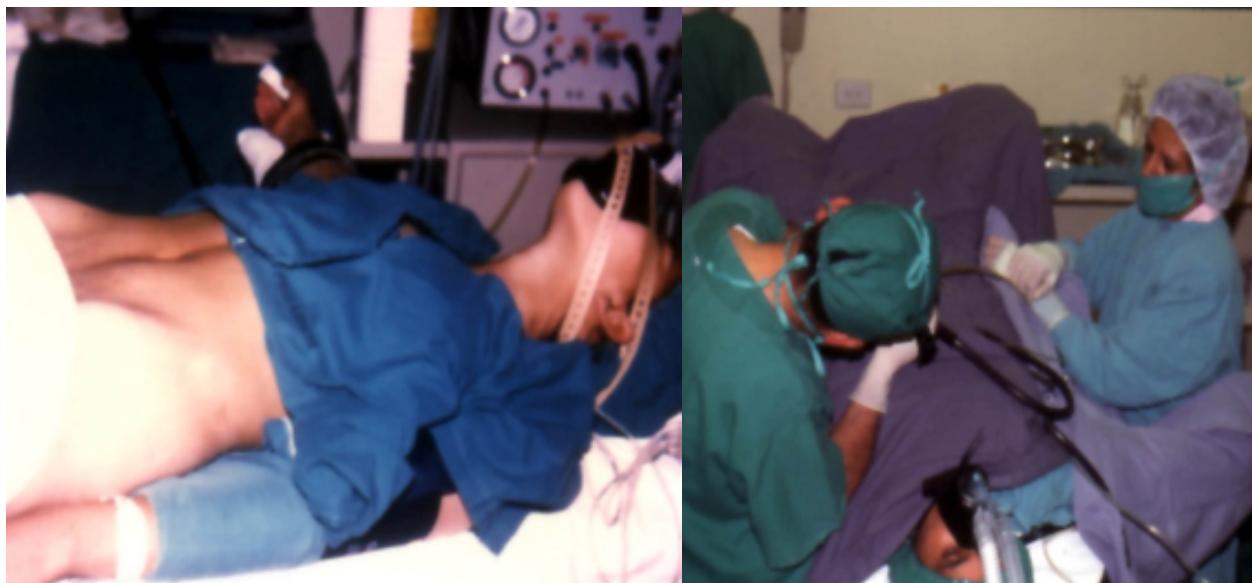
“se coloca en posición de litotomía, con el miembro superior izquierdo a lo largo del cuerpo, apoyado en la misma mesa quirúrgica, y la mano izquierda en supinación (ver Figura 2). El miembro superior derecho permanece en abducción de 90° o menos, sobre un descansabrazo, con la mano de-

Fig 2. Posición de la paciente para ligadura de trompas.

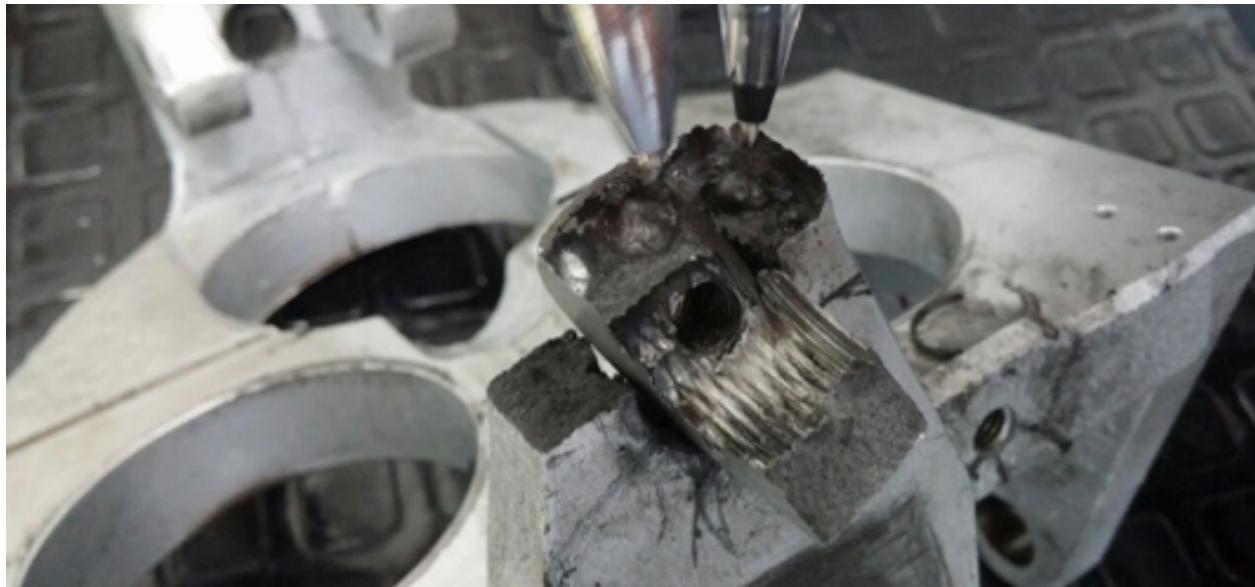
Fig 3. Imagen de burbuja en pieza de mesa quirúrgica.

dicina cada 4 meses. La mesa se fracturó en el soporte principal, probablemente por fatiga de materiales (exceso acumulado de peso y cambio frecuente de posición, movimiento repetitivo de colocación en Trendelenburg y luego en posición en neutro, además de que sufriera cambios de máxima altura y mínima altura en promedio unas 15 veces al día). Esto se colige del diagnóstico que realizaron los ingenieros: desgaste mecánico de la pieza que hace parte del soporte central y falla en la fundición de la pieza donde se aprecia burbuja en el metal generando ruptura (ver Figura 3).

Se sugiere vigilar de manera rutinaria el estado de todos los dispositivos y aparatos que se vayan a utilizar en los pacientes y tomar las medidas preventivas para evitar eventos como las caídas de los mismos durante el perioperatorio.
