# ASPECTOS GEOLOGICOS Y METEOROLOGICOS DE LOS DESLIZAMIENTOS EN RONDON (DEPARTAMENTO DE BOYACA, COLOMBIA), Y EN ESPECIAL DE LOS OCURRIDOS EN JUNIO-JULIO DE 1986

JAIRO MOJICA\* & JESUS A. ESLAVA R.\*

MOJICA, J. & ESLAVA, J. A., 1978: Aspectos geológicos y meteorológicos de los deslizamientos en Rondón (Departamento de Boyacá, Colombia), y en especial de los ocurridos en junio-julio de 1986. *Geología Colombiana* No. 16, pp. 65-79, 12 Figs. Bogotá.

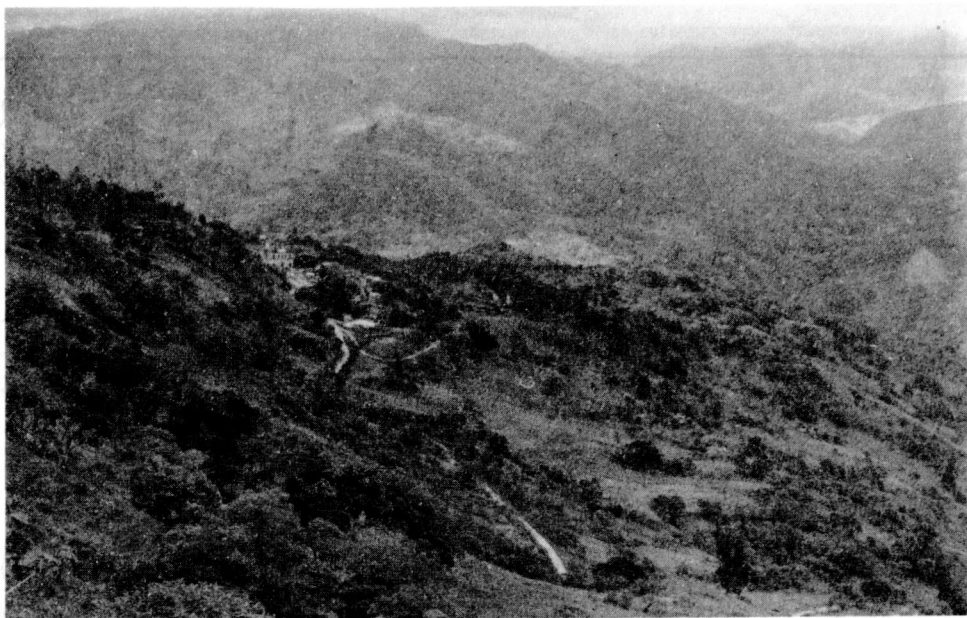
FIG. 2: Vista panorámica de la población de Rondón (en el centro) y a la cuenca de la Q. Barroso (extremo inferior derecho). Foto tomada hacia el NE.

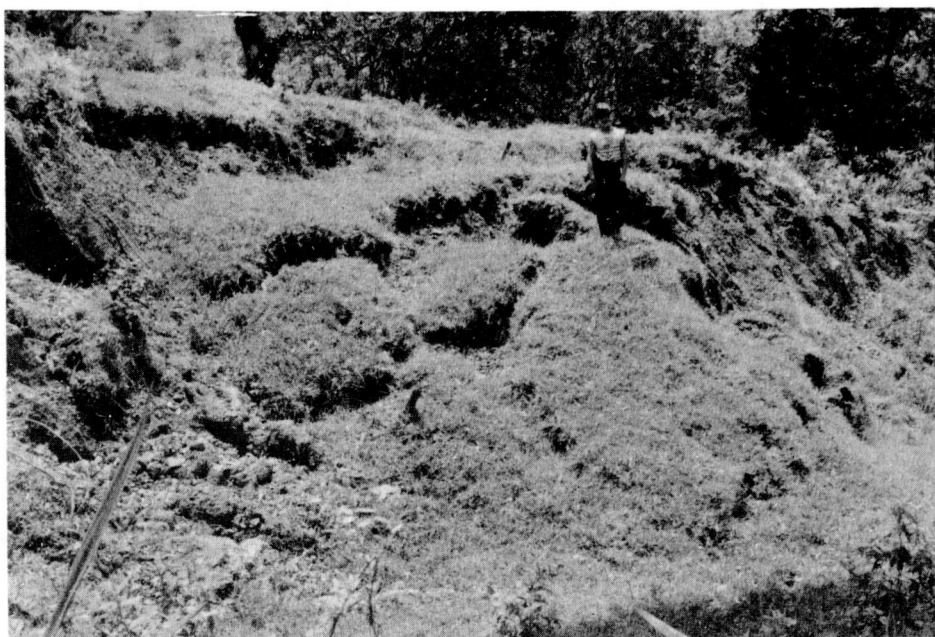
**FIG. 9:** Hundimientos del terreno en la parte central del Valle de la Q. Barroso. Detrás del observador se ve una superficie de ruptura, con desplazamiento vertical de varios decímetros.

Asimismo, debido a los hundimientos en la parte central del valle, se formaron pequeños lagos, habiéndose inclinado los árboles, en parte, hacia el oeste, es decir en dirección aguas arriba.

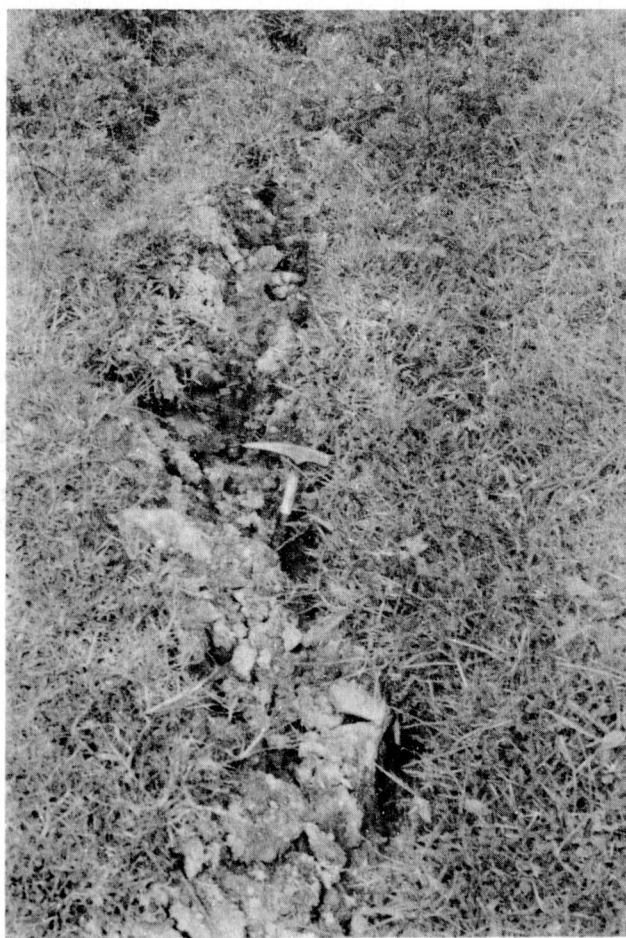
**FIG. 10:** Grietas transversales con abertura cercana a 30 cm. Sector Central del Valle de la Q. Barroso.

- Los corrimientos comenzaron a manifestarse entre finales de mayo y comienzos de junio de 1986, y continuaban activos a comienzos de agosto del mismo año. A pesar de que el área afectada es relativamente grande (unas 100 hectáreas) y de la natural y justificada inquietud de los moradores, es de anotar que se trata de un proceso lento, que en dos meses de actividad produjo avances de la masa en movimiento y hundimientos, por rupturas rotacionales, que oscilan entre decímetros y metros, además de persistentes agrietamientos transversales y longitudinales del terreno.

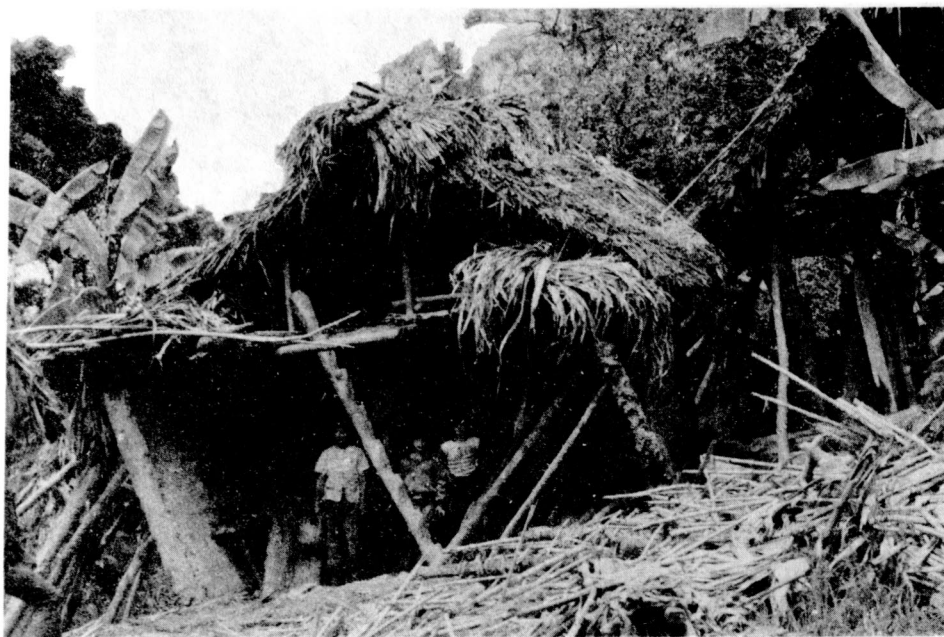
FIG. 11: Casa averiada, inclinada pendiente abajo, en el sector SW del área afectada en el valle de la Q. Barroso.

- Los movimientos del suelo afectaron 19 viviendas, pero en caso de eventos futuros, es posible que los agrietamientos y despegues avancen lateralmente, involucrando casas y predios, por el momento fuera de peligro. Por esa razón, sería prudente establecer un margen de seguridad de unos 100 m más allá del límite de la zona afectada en junio - julio de 1986.

- Continuar la evacuación de las viviendas afectadas por los corrimientos en las Veredas Centro y Nariño, en la cuenca de la Q. Barroso, ya que se trata de un área que no ofrece garantías, a corto y a largo plazo, para las construcciones y la seguridad de quienes allí habitan.
- En lo posible, en todos los casos, tratar de estabilizar los deslizamientos rellenando o taponando las grietas y drenando los lagos formados recientemente. Así mismo, sería prudente evitar verter aguas adicionales (por ejemplo desagües) hacia la Q. Barroso. La aplicación de otro tipo de tratamientos correctivos exige la realización de estudios de mayor detalle. Dichos tratamientos resultan por lo general notablemente más costosos que los arriba indicados.

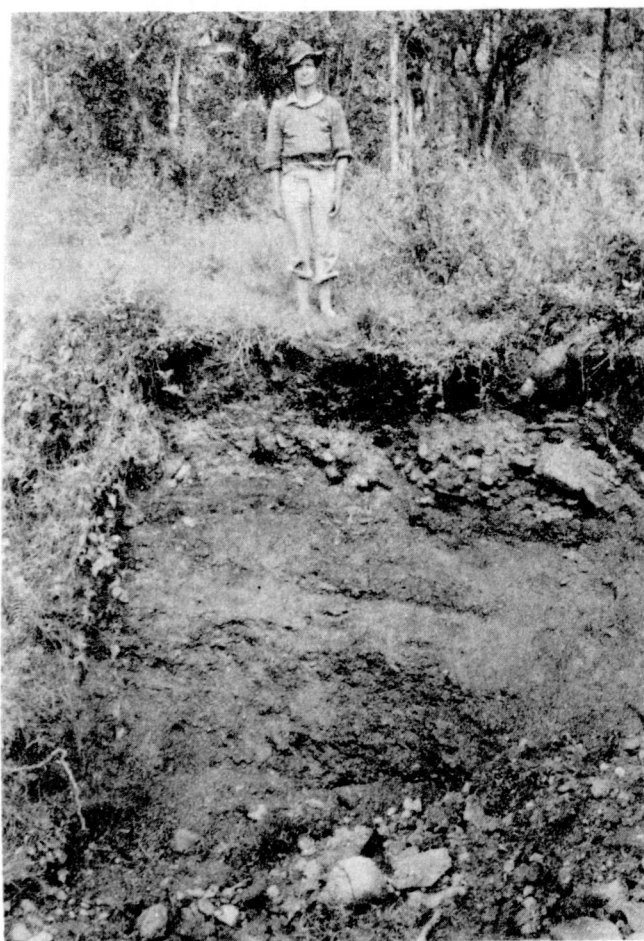
FIG. 12: Hundimiento del terreno en la margen izquierda de la Q. Barroso. La superficie de ruptura deja al descubierto unos 3 m del relleno cuaternario del valle.

- La cuenca de la Q. Barroso, en el sector abarcado por los movimientos, contiene un relleno cuaternario, inconsolidado, que incluye detritos de rocas arcillosas oscuras, fragmentos silíceos, y clastos y bloques de areniscas; el espe-
