# CARACTERISTICAS DEL FLUJO DE LODO OCURRIDO EL 13 DE NOVIEMBRE DE 1985 EN EL VALLE DE ARMERO (TOLIMA, COLOMBIA). HISTORIA Y COMENTARIOS DE LOS FLUJOS DE 1595 Y 1845.

Jairo Mojica\*, Fabio Colmenares\*, Carlos Villarroel, Carlos Macía\* & Manuel Moreno\*

MOJICA, J., COLMENARES, F., VILLARROEL, C., MACIA, C. & MORENO, M. (1985): Características del flujo de lodo ocurrido el 13 de Noviembre de 1985 en el valle de Armero (Tolima, Colombia). Historia y comentarios de los flujos de 1595 y 1845. —Geol. Colomb., No. 14, pp. 107-140, 23 Figs., Bogotá.

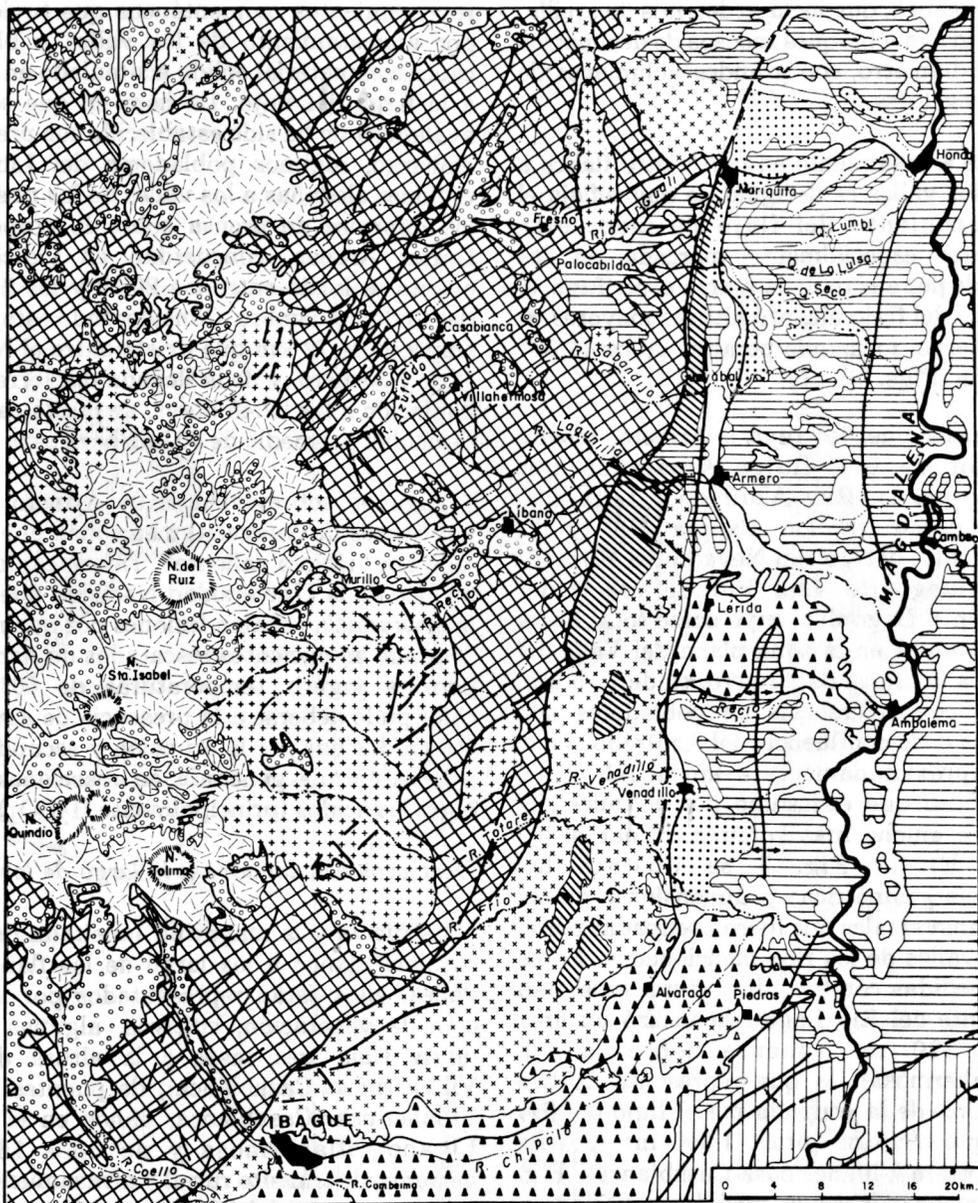
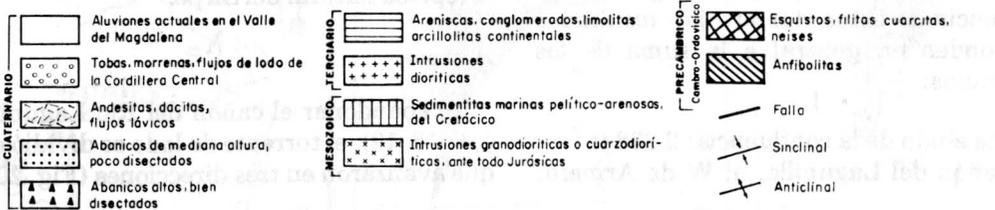
Fig. 2. Mapa geológico que incluye el "Parque Nacional de los Nevados" y el extremo meridional del Valle Medio del Magdalena. Modificado de Kassem & Arango (1976).

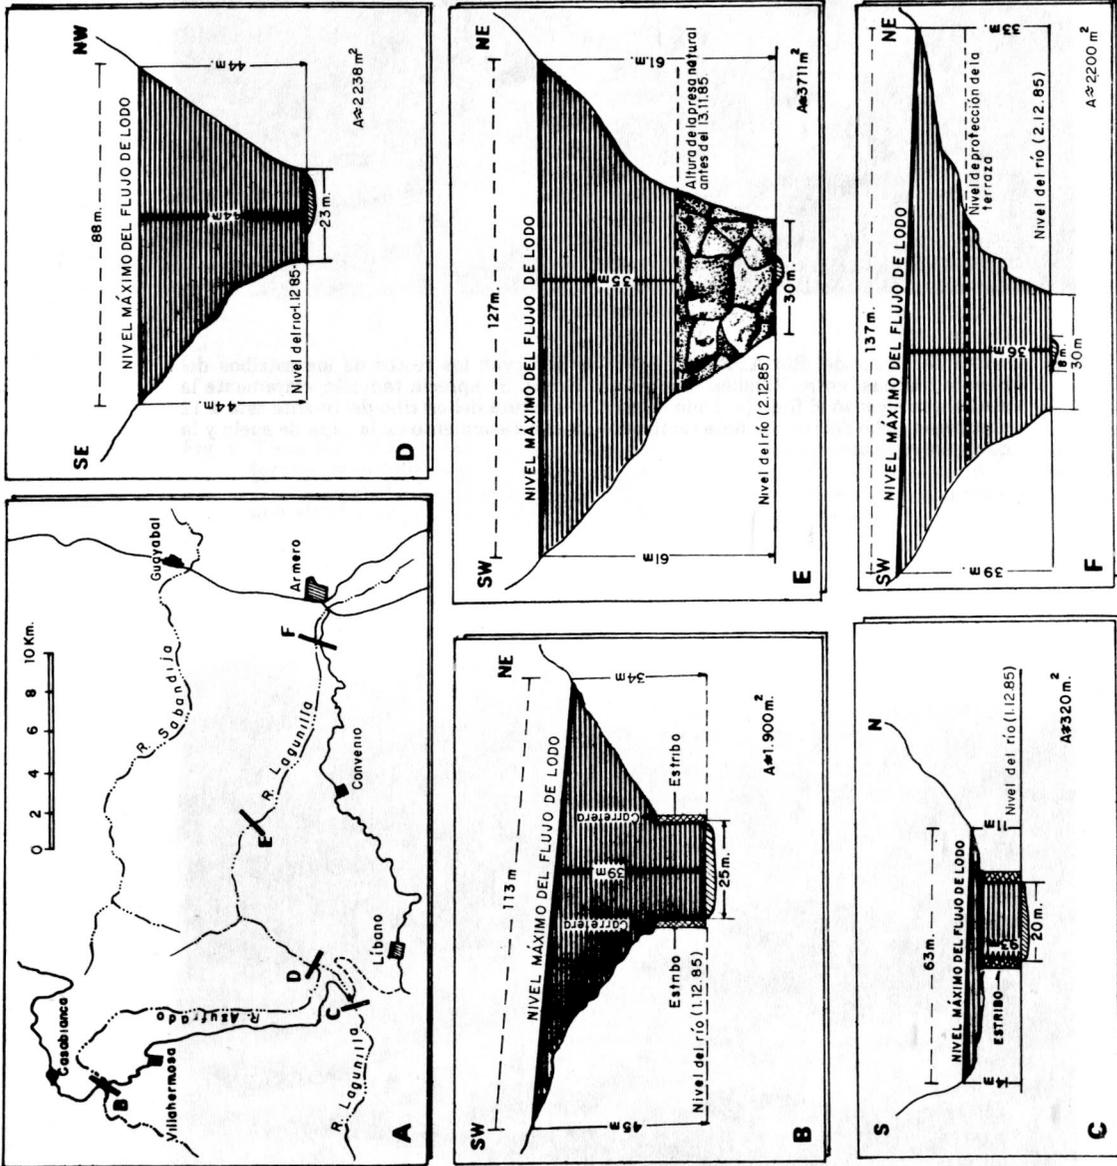
Fig. 3. Secciones transversales investigadas a lo largo de los Ríos Lagunilla y Azufrado, luego del flujo de lodo del 13.11.85. A: localización; B a F: perfiles transversales con indicación de las alturas máximas alcanzadas por el torrente en cada sitio; en los cortes, abajo a la derecha, se indica el área (A) ocupada por el flujo en cada sección. Detalles en el texto.

El nivel de arrasamiento en uno y otro flanco a lo largo de los valles es desigual, lo que refleja el carácter turbulento del flujo de lodo; esta situación está especialmente marcada en las curvas, donde por efecto de la fuerza centrífuga, el nivel máximo del flujo alcanzó alturas mayores en el flanco externo, formando peraltes de hasta 30° de inclinación (Figs. 3B, 19).

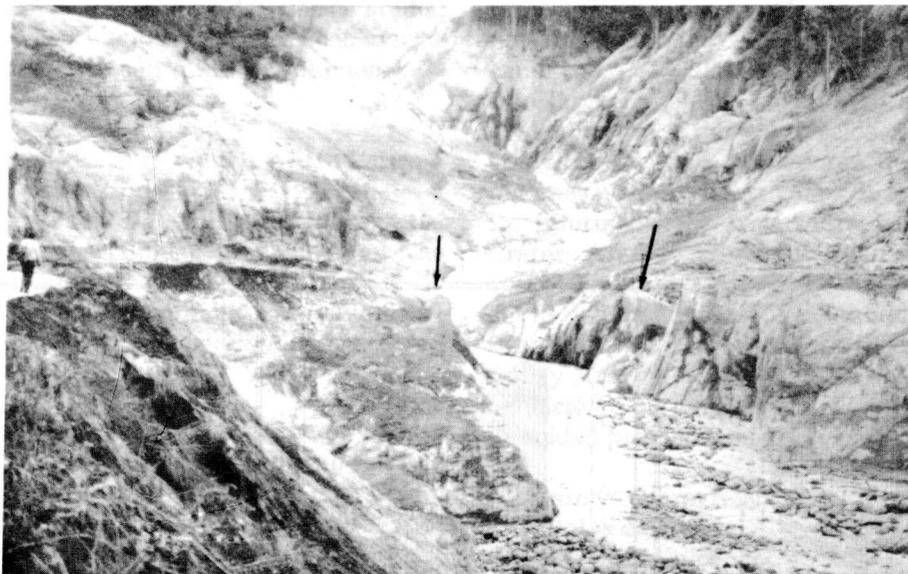
Fig. 4. Vista del cauce del Río Azufrado, donde se observan los restos de los estribos del puente (flechas) entre Villahermosa y Casabianca. Se aprecia también claramente la altura que alcanzó el flujo (a modo de escala, la altura del estribo del puente está a 12 m sobre el lecho del río). Se nota también el total arrasamiento de la capa de suelo y la cubierta vegetal.

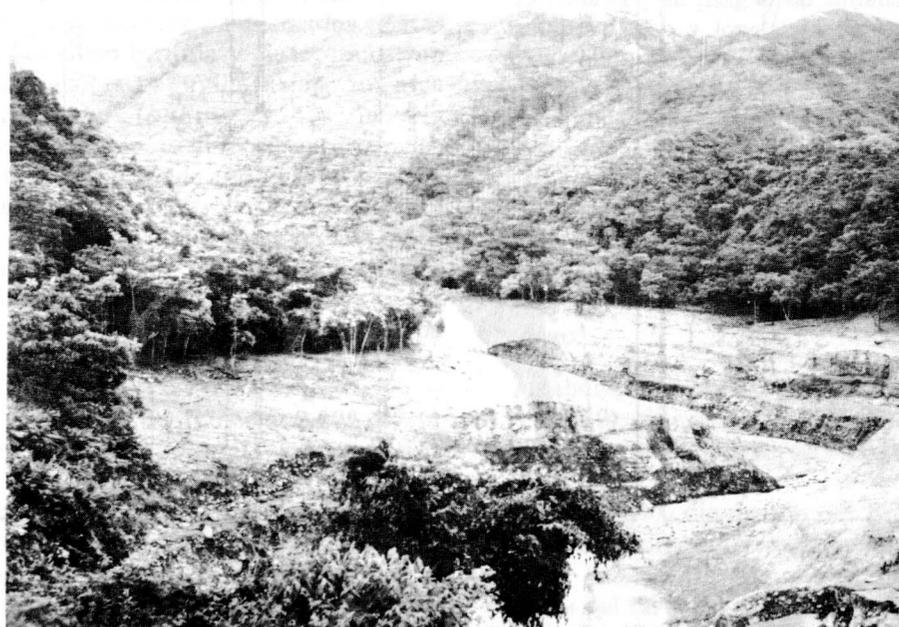
Fig. 5. Aspecto del cauce del Río Lagunilla, 20 días después del flujo de lodo del 13.11.1985, en un punto situado a unos 600 m arriba de su salida al Valle de Armero. La diferencia de altura entre el nivel de las aguas y los bordes de arrasamiento de la vegetación varía entre 25 y 30 m. Las terrazas que forman los taludes del cauce son antiguas y fueron erodadas, en parte, por el flujo.

Al abandonar el cañón del Río Lagunilla (Figs. 5, 6, 18, 19), el torrente de lodo se dividió en brazos que avanzaron en tres direcciones (Fig. 20):

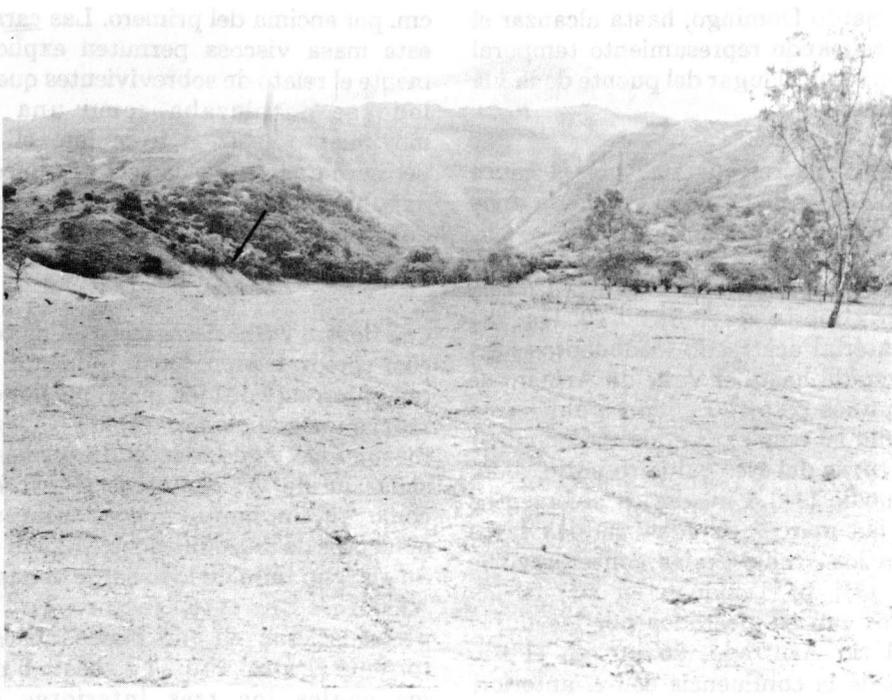
Fig. 6. Toma frontal en la boca del cañón del Río Lagunilla. En primer plano se observa la terraza de la ribera septentrional, situada a unos 15 m. Sobre el cauce del río, y que fue sobrepasada por el flujo de lodo. Al fondo, en la ribera meridional, puede verse una altura mayor de arrasamiento (flecha). Foto tomada hacia el W.

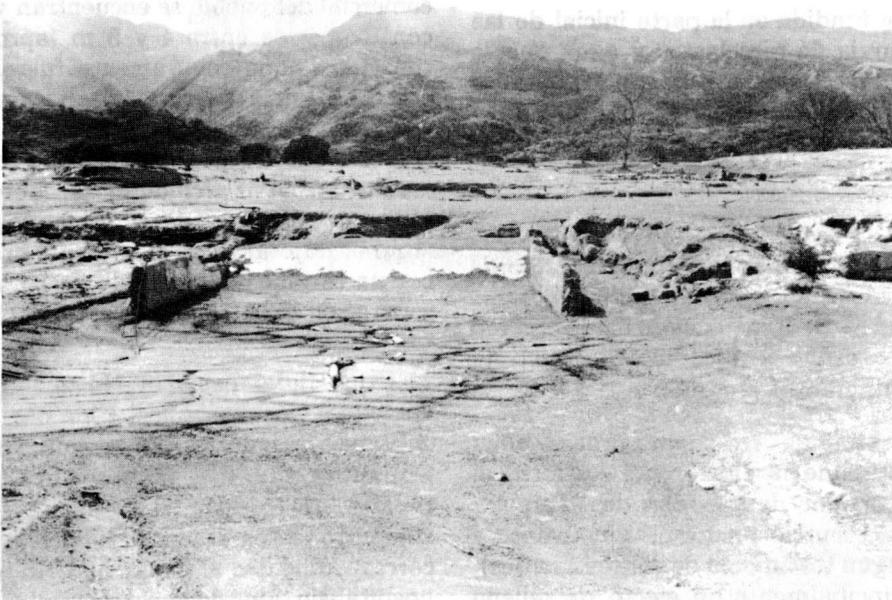
Fig. 7. Vista general que muestra los efectos devastadores del brazo principal del flujo de lodo del 13.11.1985 (caracterizado por el poder erosivo, debido a su poca viscosidad y rapidez) que afectó la parte central y sur de Armero. Se observan algunos cimientos de las construcciones, además de los cortes, en forma de pequeños escalones, excavados sobre antiguos flujos, sobre los cuales se había construido la ciudad de Armero.

- El de mayor dimensión se proyectó sobre el centro de Armero, arrasando las construcciones por las bases (Fig. 7), y enrumbo por el cauce antiguo del río ("Río Viejo"), hasta unos 18 km al E, donde alcanzó el caserío de Santuario que quedó cubierto de lodo areno-gravoso, hasta alturas entre 1.3 y 1.5 m.
- El septentrional sobrepasó una baja divisoria de aguas y siguió, por unos 8 km, hacia el Norte, por

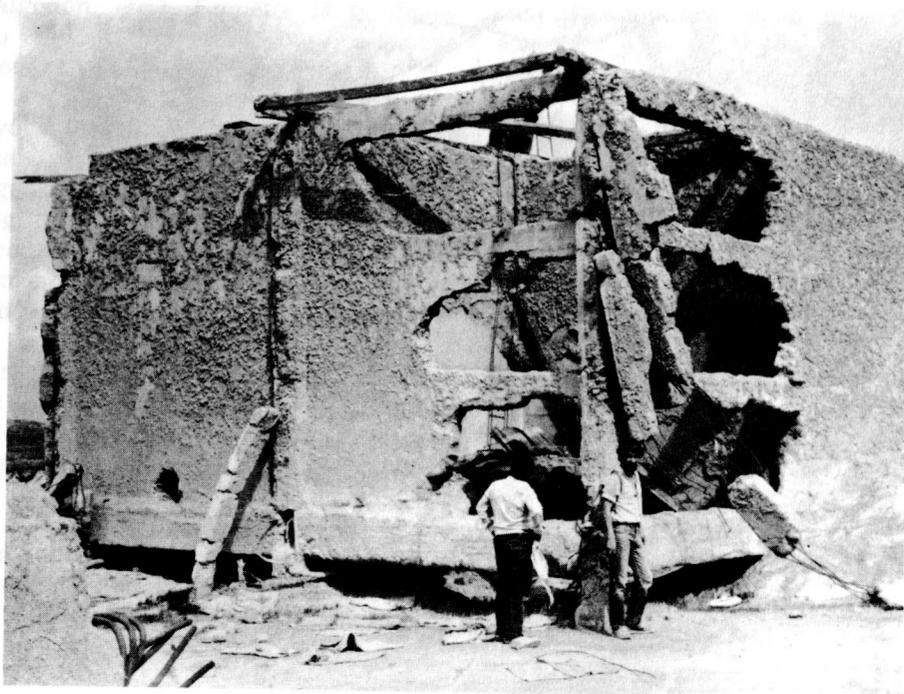
Fig. 8. Vista de los restos del molino de arroz "San Lorenzo". Esta edificación se encontraba en el extremo W del sector de la población afectado por la fase espesa y viscosa. Puede observarse que, si bien el depósito de la fase sólida sólo cubrió la planta baja, el efecto destructor sobrepasó la altura total del edificio.

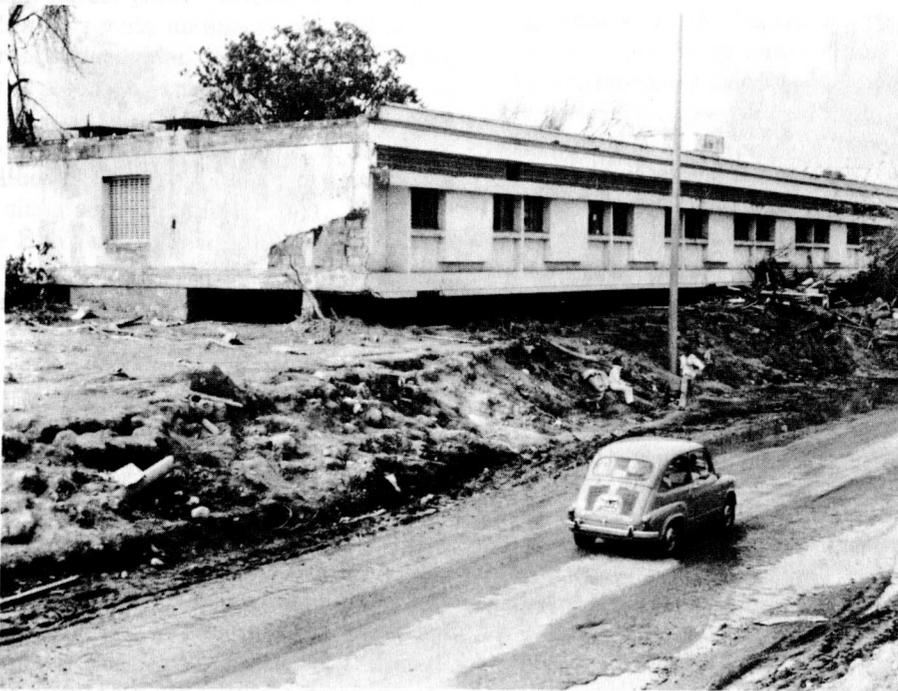
Fig. 9. Otra vista del sector afectado por la fase espesa del flujo de lodo. La edificación corresponde al hospital de Armero, situado al lado de la vía que atraviesa la población y que comunica a Ibagué con Honda. La carretera, limpiada hasta el nivel del asfalto, permite apreciar bien la altura del lodo, en este punto cercana a 2 m.

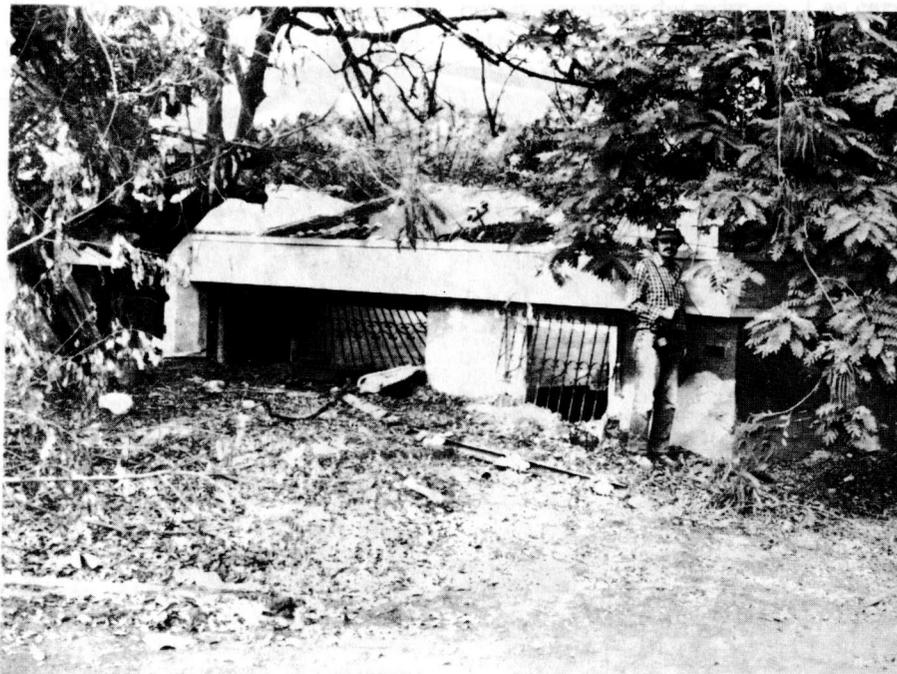
Fig. 10. Vista de una casa afectada por una fase viscosa del flujo de lodo en el sector septentrional de Armero, cerca de la estación de gasolina de Terpel. En este caso el lodo, que vino del norte, empujó e hizo ceder la puerta del garaje y las ventanas, y alcanzó una altura desigual, entre 1.2 y 1.6 m.

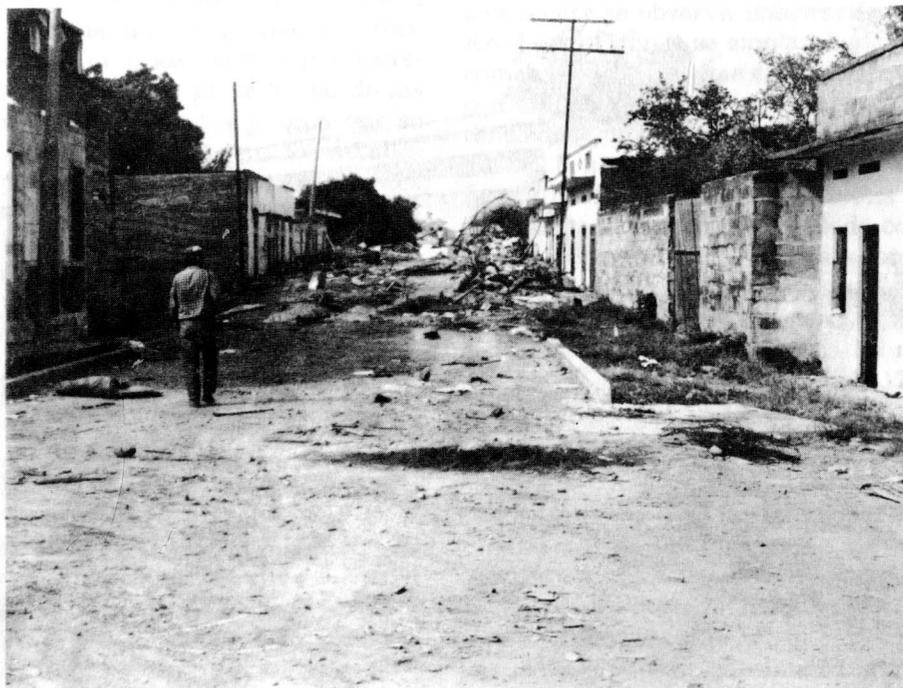
Fig. 11. La naturaleza viscosa del lodo que cubrió un sector de Armero permitió que parte de unas pocas calles quedara intacta; en la figura se muestra una de ellas. Al fondo puede apreciarse la destrucción ocasionada (árboles caídos, postes derrumbados) y los despojos arrastrados (flecha).

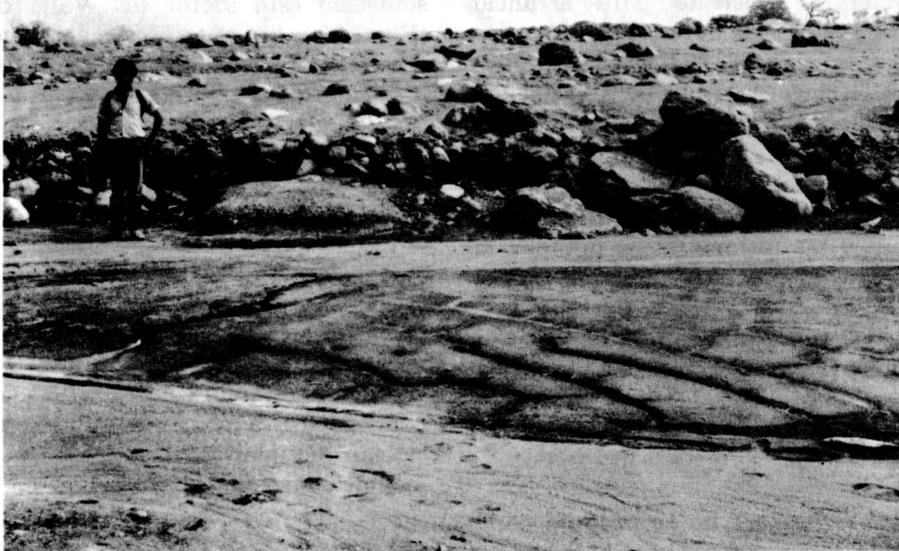
**Fig. 12.** Sector marginal del flujo rápido que destruyó el centro de Armero en Noviembre de 1985. En primer plano parte del área arrasada por las bases; el canalillo fue formado por escorrentía de aguas superficiales. En segundo plano un depósito en forma de barra longitudinal, que alcanza hasta 1.5 m de altura; la barra se compone principalmente de bloques poligénicos, subredondeados, mal seleccionados y con imbricación evidente. La corriente fluyó de derecha a izquierda. Vista tomada hacia el sur, a unos 200 m al SE del lugar donde se encontraba el "Banco de Colombia".

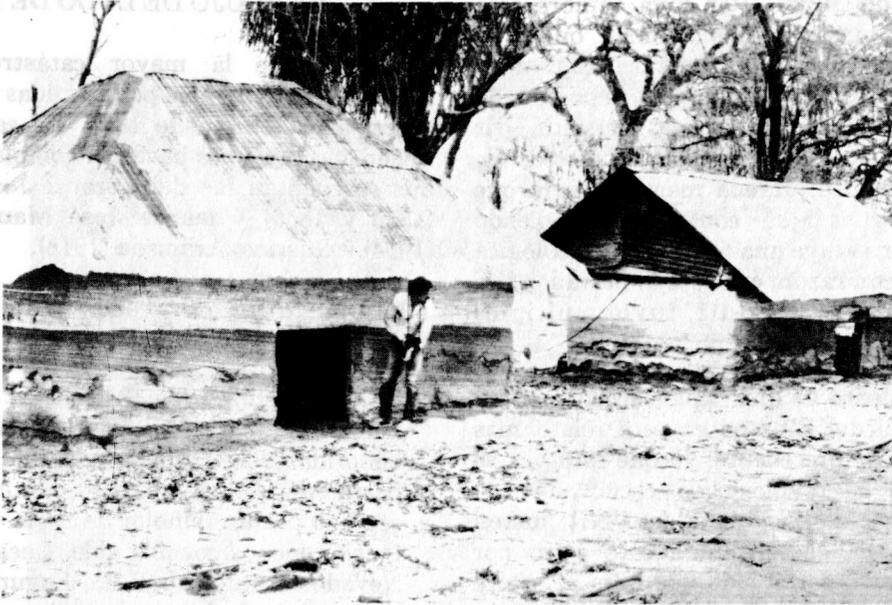
**Fig. 14.** Construcciones de bahareque (barro y madera) afectadas por el lodo en el caserío de Santuario. Se aprecia que las casas soportaron bien el empuje de la avenida que alcanzó aquí alturas de 1.9 m, evidenciadas por las marcas en las paredes. La capa de lodo, ya seco, tiene apenas unos 90 cm. El flujo avanzó aproximadamente de izquierda a derecha, según lo muestran los troncos orientados; en los muros se notan las huellas de impactos de la carga más gruesas, que descascararon las paredes hasta casi 1.6 m de altura. Foto tomada en enero 25 de 1986.

- El Centro y Sur de Armero (zona comercial, bancos, catedral, etc.) fue totalmente destruido, ya que el torrente de lodo que fluyó por este sector fue mucho más violento, rápido y seguramente de menor viscosidad; las edificaciones fueron arrasadas desde los cimientos (Figs. 7, 12). Es así como en un punto puede observarse bajo los cimientos de una edificación, 1.20 m del espesor de un antiguo flujo de lodo sobre el que se construyó Armero. En este sector, en árboles que permanecieron en pie puede observarse que el torrente alcanzó alturas de hasta 5 m (Fig. 17), de los cuales los tres inferiores seguramente arrastraban carga gruesa (bloques de decímetros a metros de diámetro), que descortezó los tallos hasta esa altura. El residuo sólido se depositó en espesores muy variados, entre unos centímetros y 1.70 m; estos últimos en forma de barras con bloques que llegan hasta 1 m de diámetro; localmente se observa imbricación en los clastos. En el sector donde se emplazaba la parte central y comercial del pueblo se encuentran varios bloques con diámetros entre 4 y 5 m (aprox. 250 a 300 toneladas), que seguramente fueron arrastrados unos 2.5 km a partir de la boca del cañón del Lagunilla. En su parte distal, sector de Santuario, el depósito se caracteriza por lodo con predominio amplio de matriz arcillo-limosa, sobre una pequeña carga de clásticos de centímetros de diámetro. Aquí el flujo alcanzó alturas del orden de 2.1 m, con un residuo sedimentado de 1.2 m, luego de la separación de la fase líquida (Figs. 13, 14).

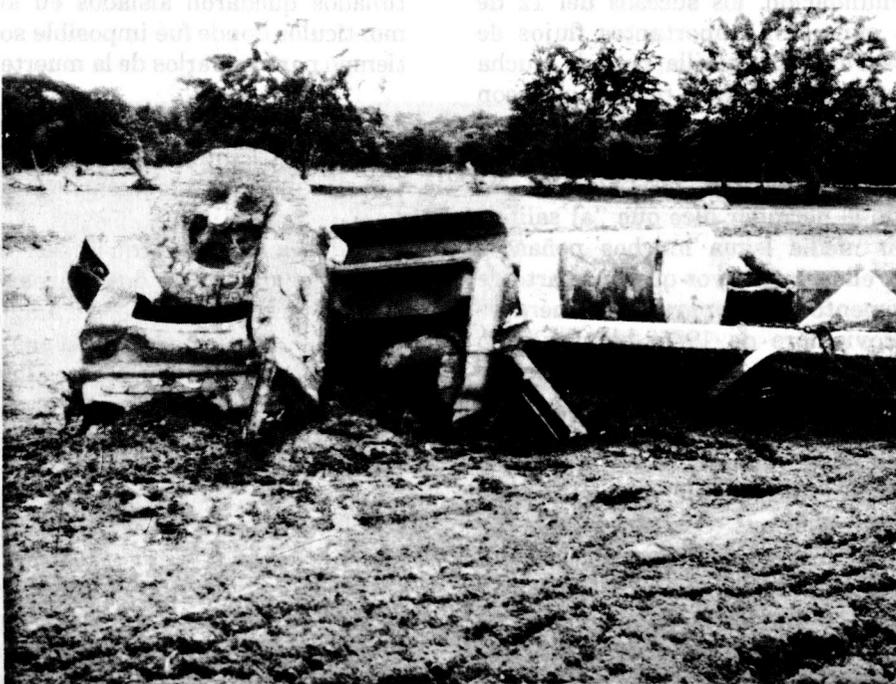
**Fig. 15.** Vista de los efectos producidos por el brazo del flujo que corrió hacia Guayabal, por el valle de la Q. Santo Domingo. Se trata, en este caso, de una corriente rápida y de viscosidad intermedia, que pudo volcar el camión mostrado, sin llegar a cubrirlo totalmente, y arrastrarlo por un tramo no establecido. Foto tomada el 24 de noviembre de 1985, cuando el sedimento se encontraba todavía húmedo y blando, sin señales de grietas de desecación.

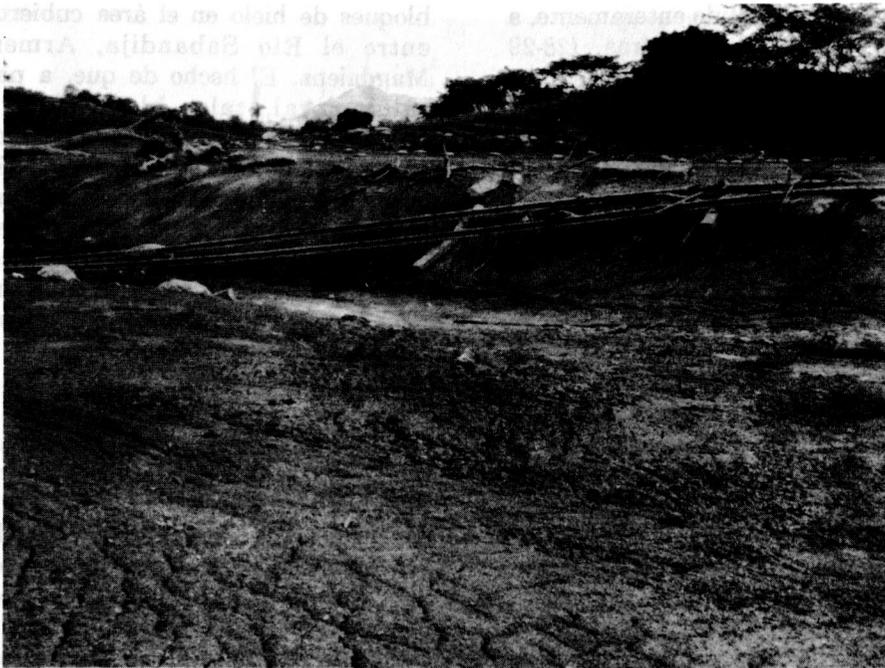
**Fig. 16.** Toma en el margen oriental del brazo del flujo de lodo que corrió hacia Guayabal. La foto, tomada cerca de la Granja Experimental de la Universidad del Tolima, muestra cómo la energía de las aguas fue suficiente para levantar y desplazar lateralmente los rieles del ferrocarril, incluidos los piolines.

tadora de algodón, etc.). Empero, la corriente lodosa tuvo energía suficiente para arrancar localmente los rieles de la vía férrea (Fig. 16).

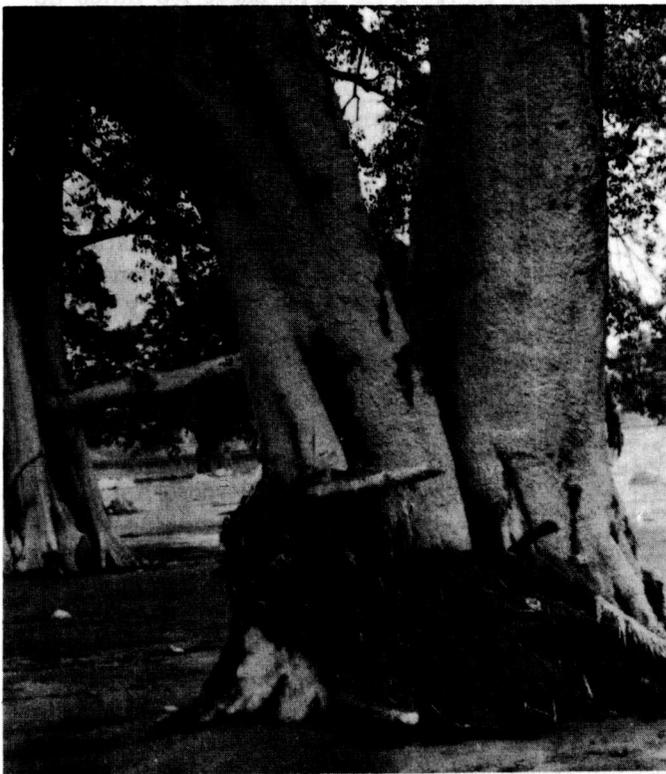
**Fig. 17.** Arbol con restos de una cerca de alambre y ramas que lo envuelven por la base, marcando bien la dirección del flujo (izquierda a derecha). Aunque el sedimento depositado aquí no pasa de 1 m, las huellas de barro en el árbol indican que las aguas alcanzaron, en este punto, hasta unos 3,5 m de altura. Foto tomada el 15 de noviembre de 1985, en el kilómetro 1,5 de la vía Armero-Cambao.

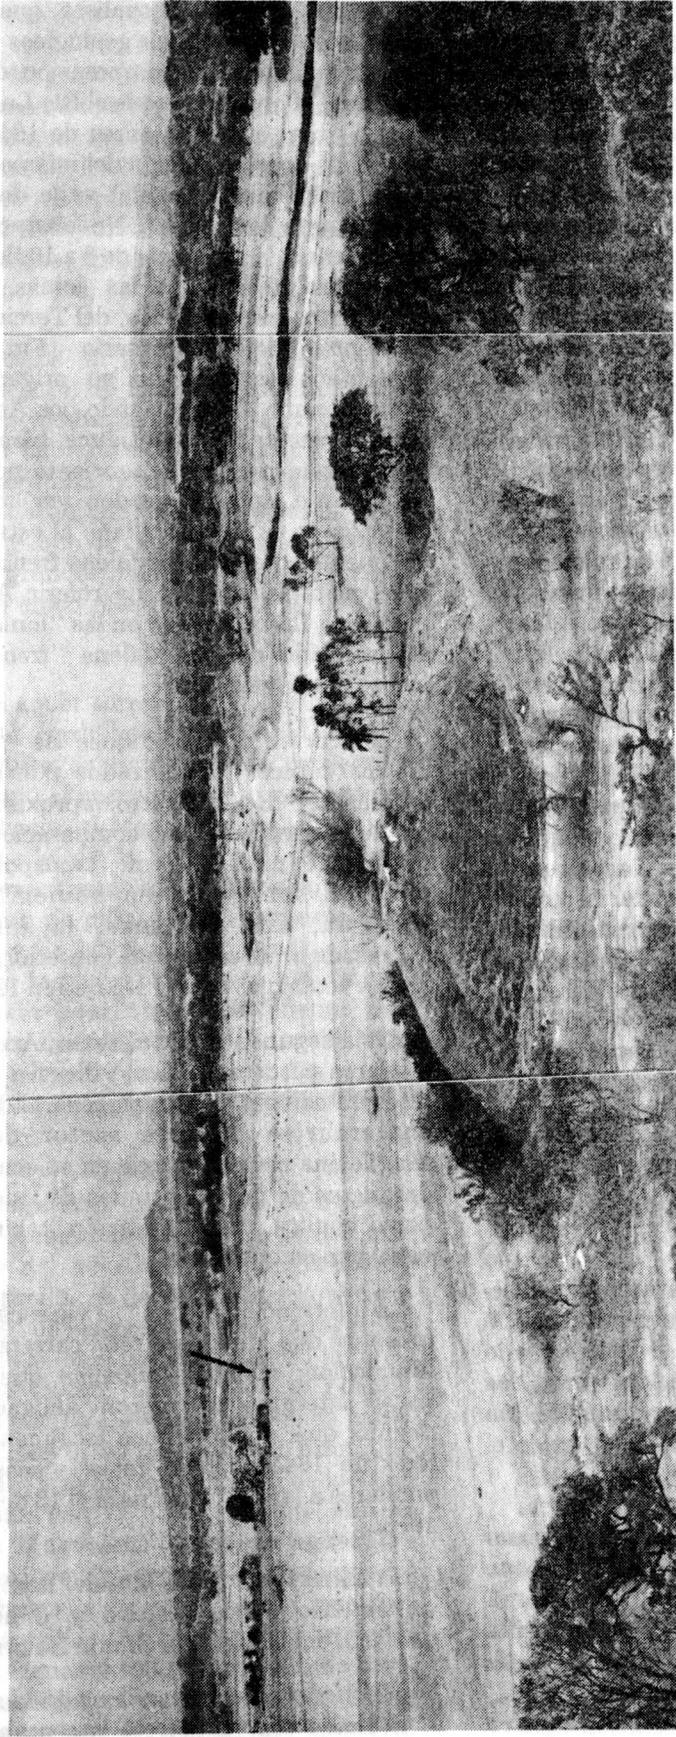
Fig. 19. Composición de fotos tomadas cerca de la boca del cañón del Río Lagunilla. En primer plano se observa la parte proximal del flujo de lodo y una "isla" conformada por rocas de la Fm. Saldaña. A la derecha, como un surco oscuro, se ve el cauce actual del Río Lagunilla, profundizado y ampliado durante la avenida. Los restos del molino de arroz (flecha) se encuentran en el ápice del sector cubierto con lodo muy viscoso y lento, que sigue la línea de árboles en pie.

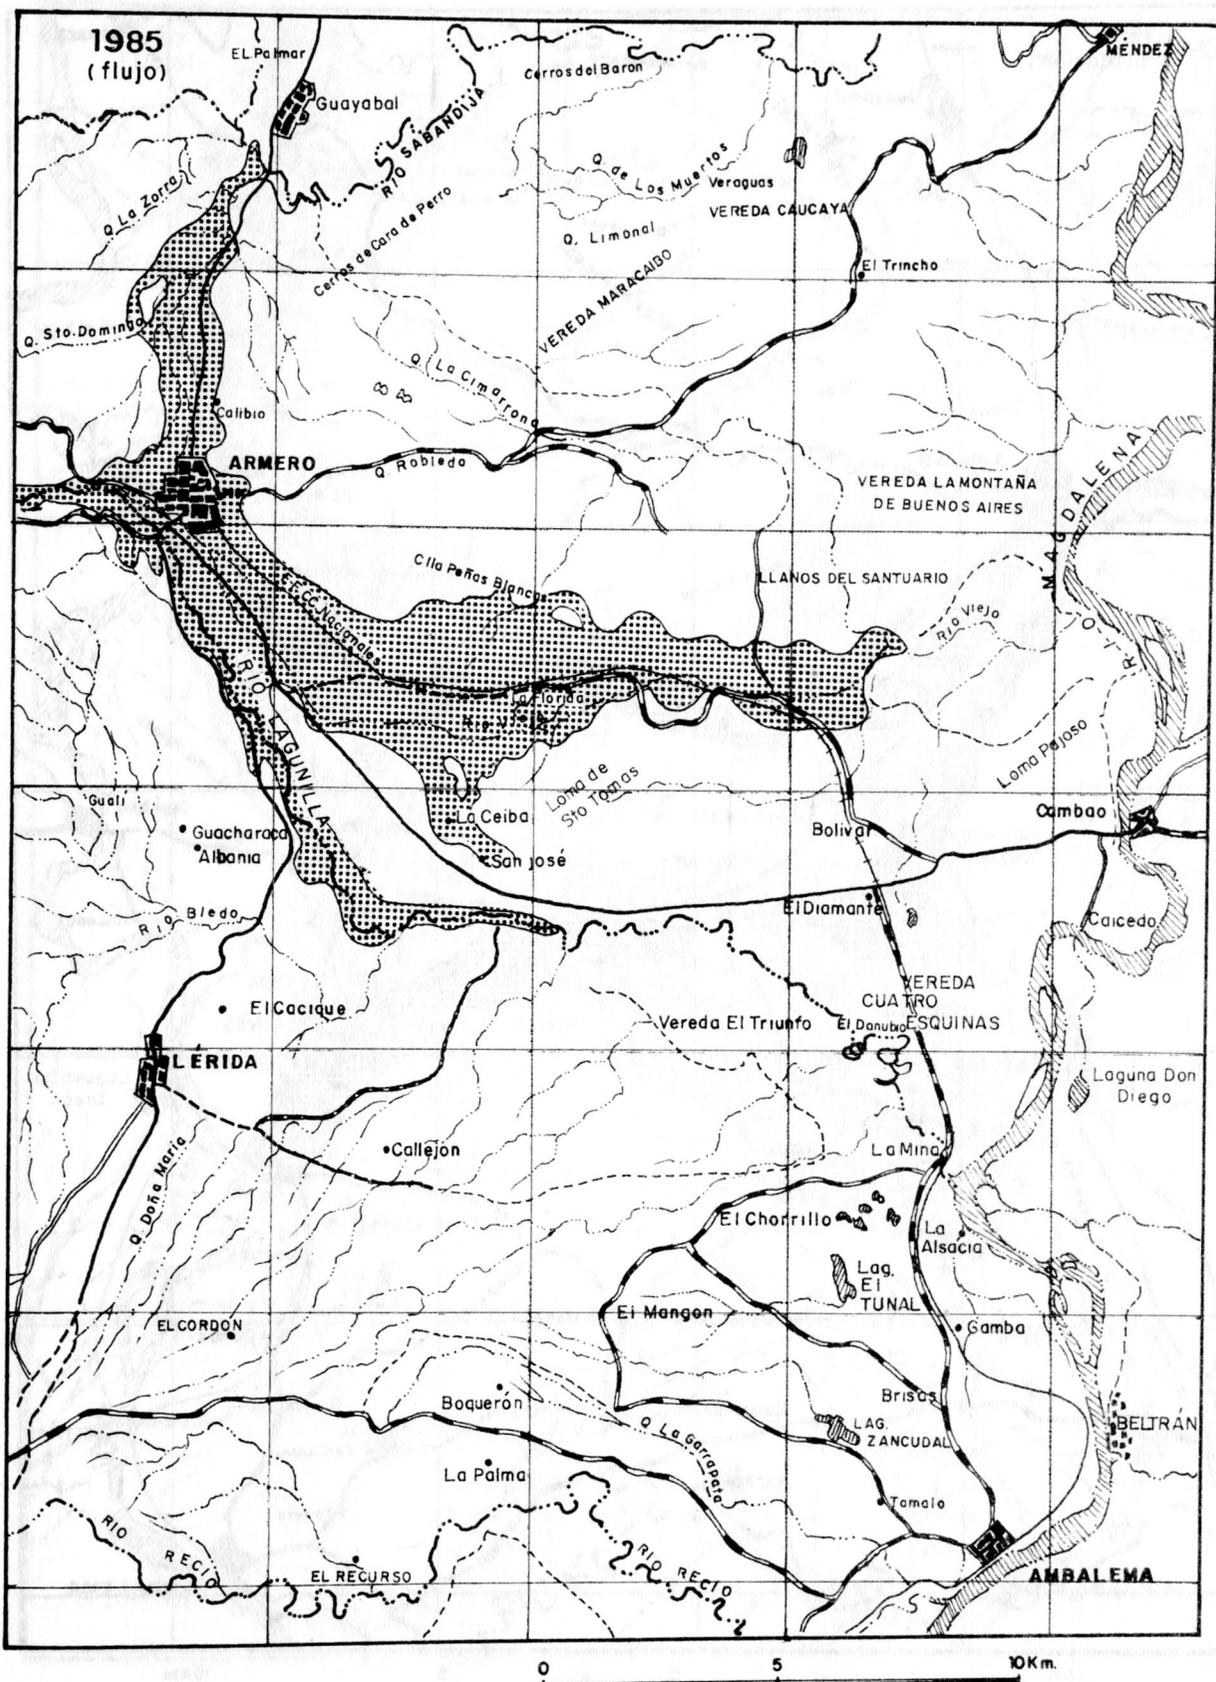
Fig. 20. Extensión abarcada por el flujo de lodo del 13.11. 1985.

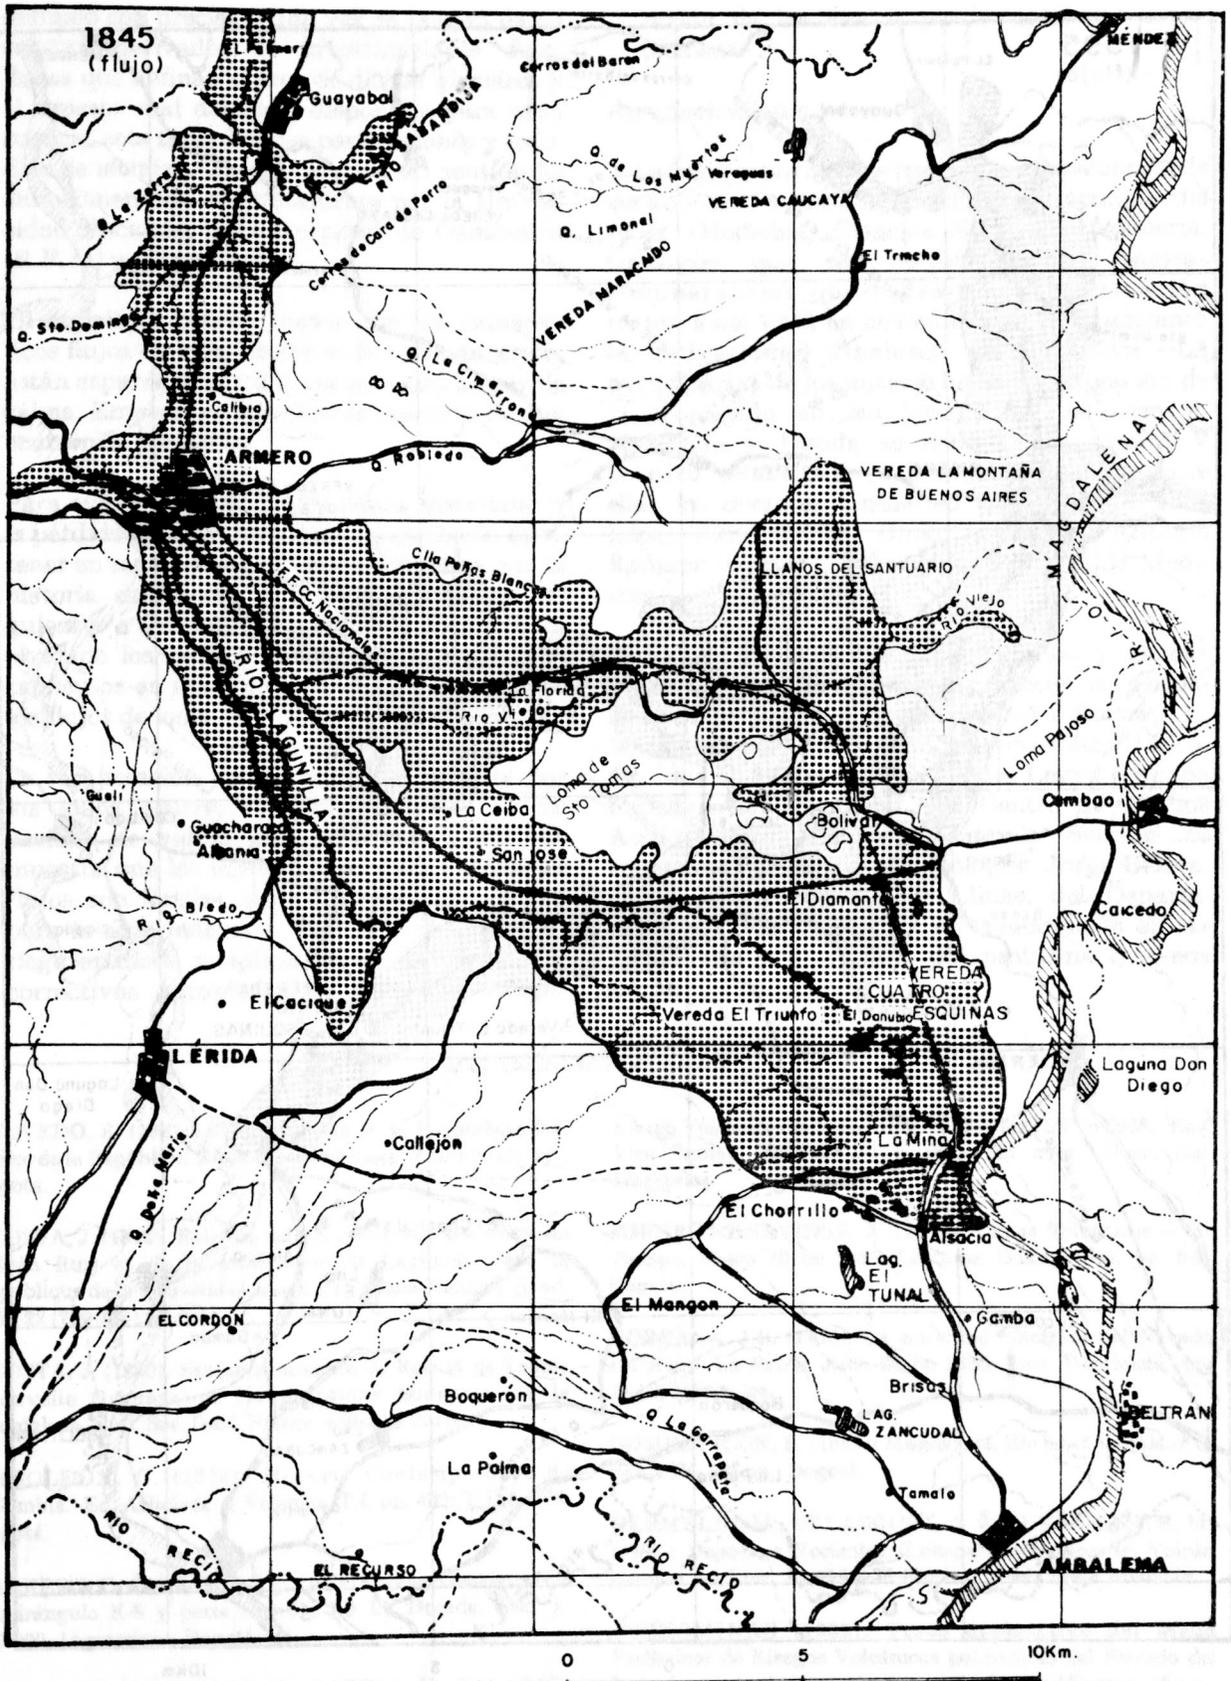
Fig. 22. Reconstrucción aproximada, con base en relatos históricos, del flujo de lodo de febrero de 1845.
