Fotointerpretación y Observaciones de Campo del Flujo de Escombros de Noviembre 13 de 1985 en Armero (Tolima, Colombia)

GUILLERMO UJUETA & JAIRO MOJICA

GUILLERMO UJUETA & JAIRO MOJICA (1995): Fotointerpretación y observaciones del flujo de escombros de Noviembre 13 de 1985 en Armero (Tolima, Colombia).- GEOLOGIA COLOMBIANA, 19, pgs.5-25, 7 Figs., 8 Fotos, Santa Fe de Bogotá.

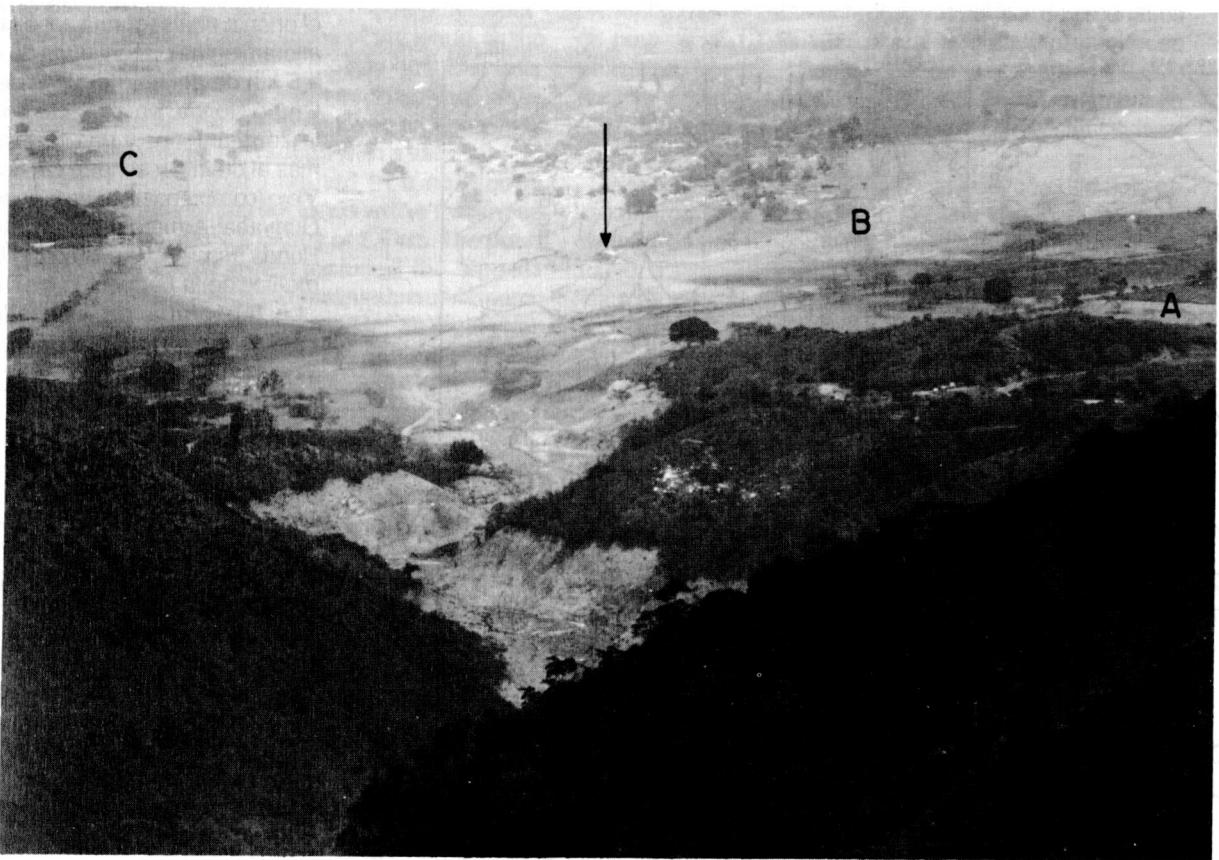
Foto No.1. Vista Panorámica del sector proximal del Flujo de Escombros del 13.11.85 en Armero. Nótese en primer plano la altura alcanzada por flujo (zonas claras sin vegetación). Al fondo y centro, el sector conservado del casco urbano a partir del molino de San Lorenzo (flecha), y la ramificación del flujo en tres brazos, A hacia el sur, B hacia el Oriente y C hacia el norte.

Tal como es de esperarse, es la configuración del terreno la que ofrece protección natural contra el avance del flujo de escombros. La bifurcación del flujo de escombros, luego de la salida del cañón del Río Lagunilla a la parte plana en los denominados aquí, brazos norte y central, es la misma configuración que se presentó en los flujos ocurridos en 1595 y 1845 (MOJICA *et al.* 1985: Figs. 20, 22 y 23). La bifurcación tiene como causa principal la existencia de un espolón topográfico orientado en dirección aproximada E-O y que puede trazarse entre la parte de Armero que quedó en pie (Barrio Vallecito, Cementerio, Hospital) y el sitio del Molino San Lorenzo (Fig. 4). Las rocas que constituyen el mencionado espolón pertenecen al Grupo Honda (Foto No. 1).

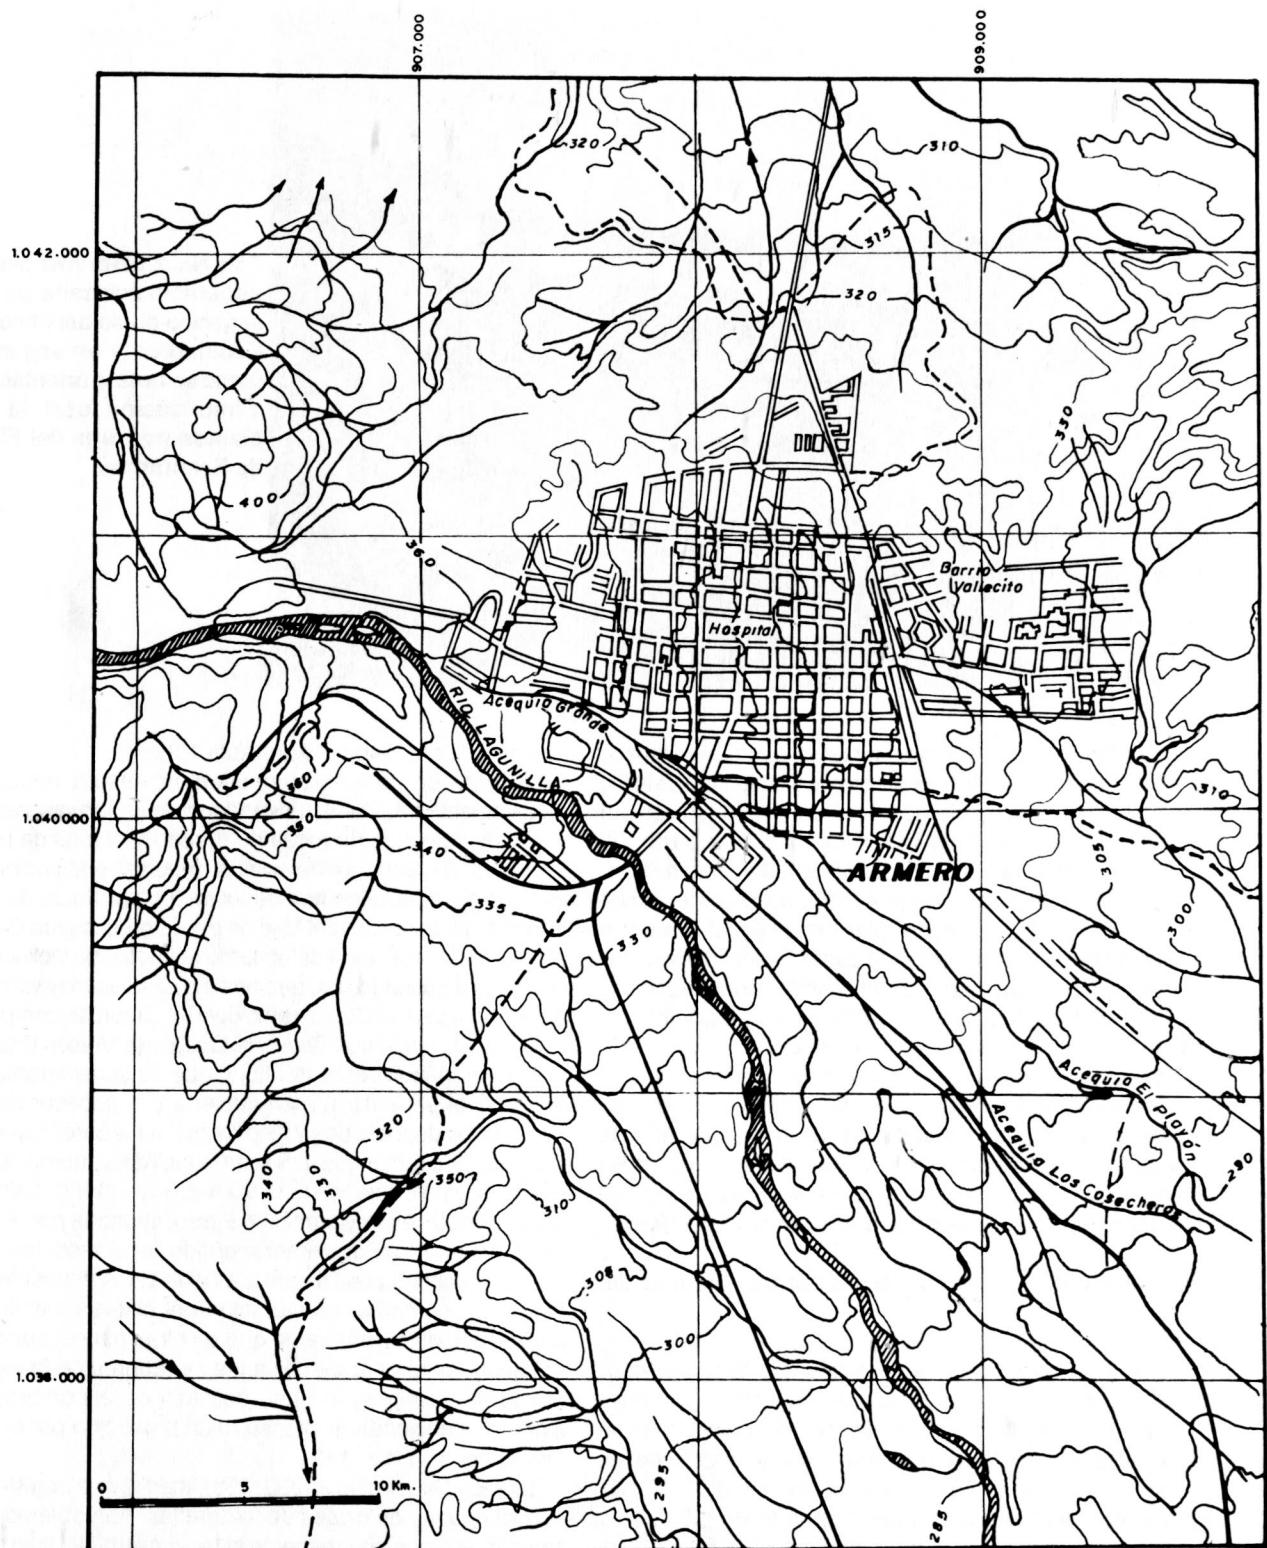
Fig. 3. Mapa Topográfico de la ciudad de Armero y alrededores antes del 13 de Noviembre de 1985. Escala 1:25.000 (Escala original 1:10.000) tomado del IGAC. Nótese en las curvas de nivel la forma de la superficie denominada "Abanicos de Armero".

Si se comparan las Figs. 3 y 5, que están a la misma escala, y aún se superponen, puede observarse que en términos generales las direcciones preferenciales de las corrientes secundarias (los afluentes de la Quebrada Santo Domingo, el Río Lagunilla y el Río Viejo), incluidas las Acequias Grande, El Playón y Los Cosecheros, son las mismas. Sin embargo, como se observa en la Fig. 5, luego de ocurrir el flujo de escombros, los canales son más numerosos y se dirigen al NE, al E y al SE; a partir de la llegada del Río Lagunilla a la parte plana y en cada dirección tienen disposición subparalela entre sí. Por superposición directa de las Figs. 3 y 5 puede observarse que solamente tramos cortos de los cursos coinciden, incluidos también tramos de las diferentes acequias. El resto de los canales cambia de posición.

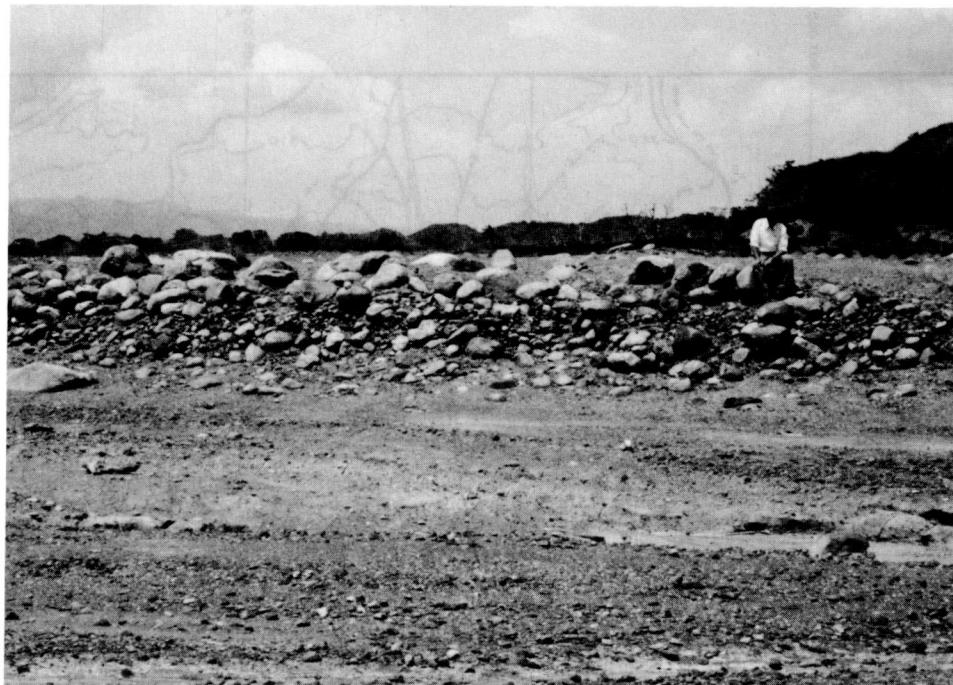
Foto No. 2. En primer plano, superficie arrasada por el segundo pulso del Flujo de Escombros y en segundo plano se nota la orientación e imbricación local de los clastos mayores del Flujo de Escombros.

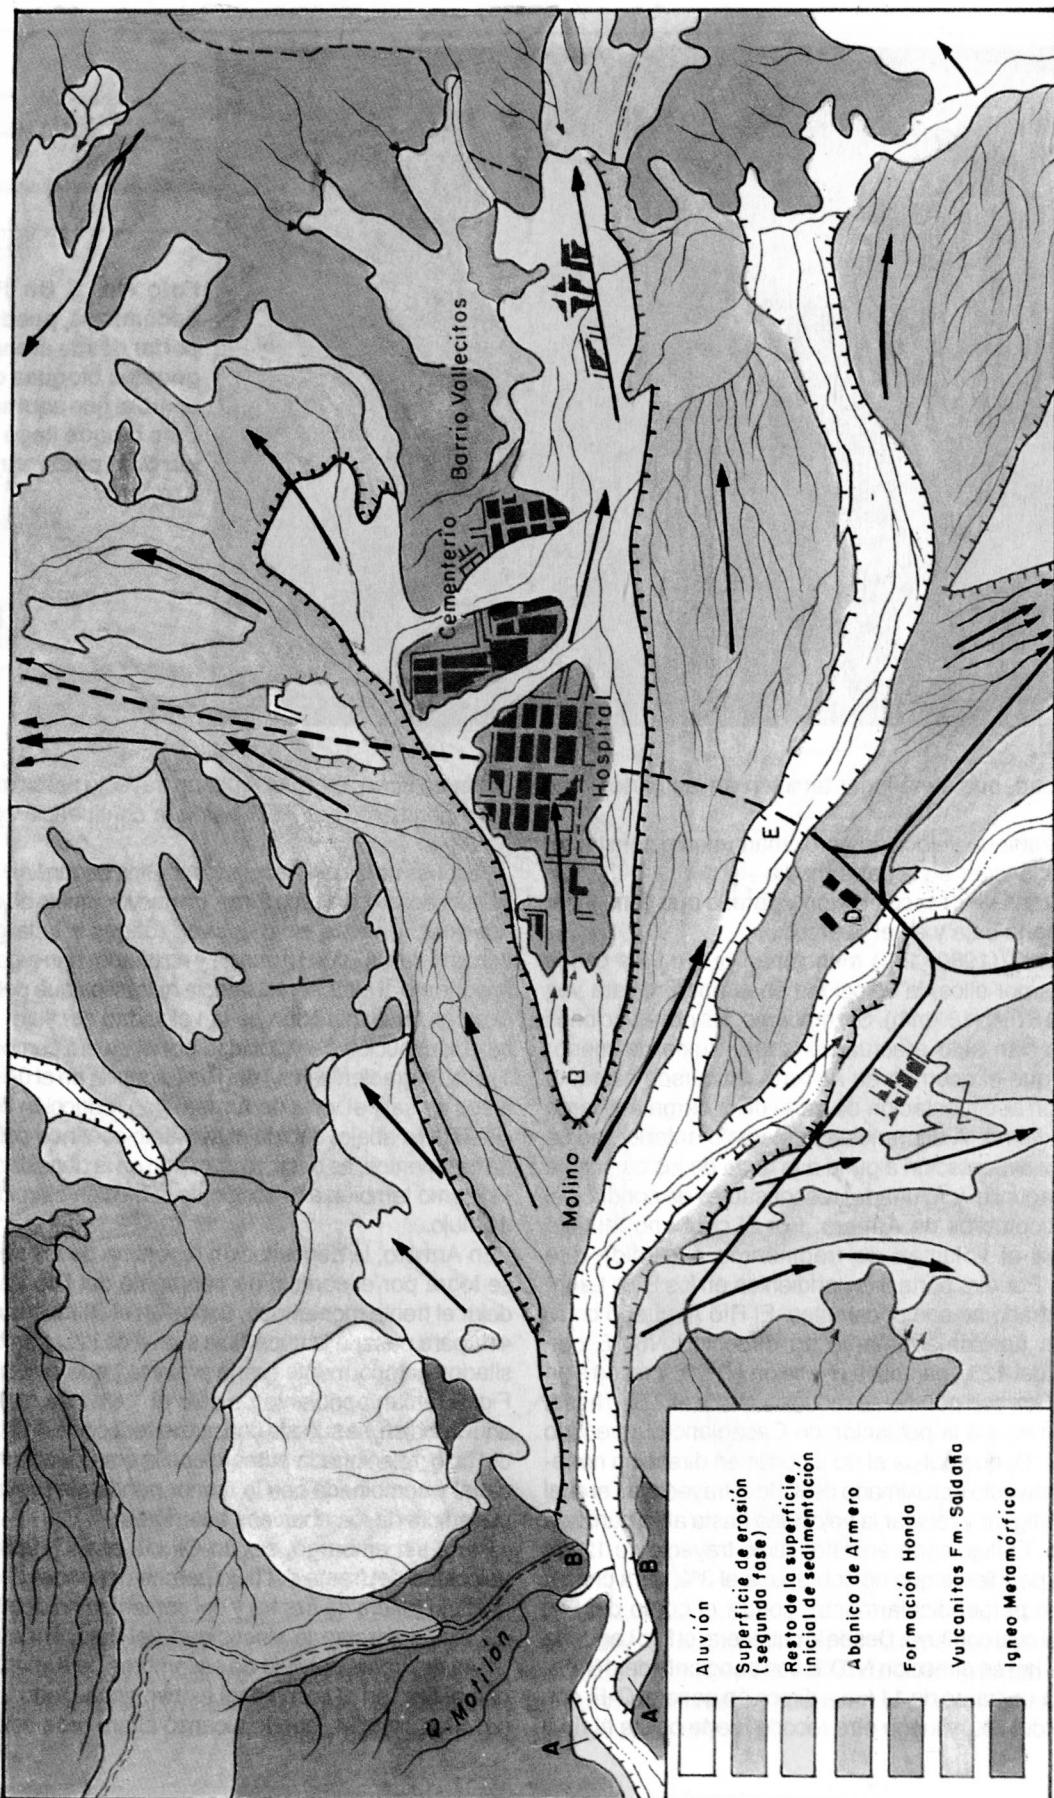
Fig. 4. Interpretación tomada directamente de las fotografías aéreas. Escala aproximada 1: 20.000

flujo de escombros, que contenía los fragmentos más grandes, ocurrió aproximadamente 700 m al oeste de la confluencia de la Quebrada Motilón (Figs. 1 y 4). Como evidencia del sitio de iniciación del desbordamiento aparecen, en el extremo izquierdo de la Fig. 4, los restos aterrazados del depósito, que se han señalado con la letra A. Este frente estableció, al sedimentarse, una cubierta continua, similar a la que se ilustra en la Foto 4, destruyó la mayor parte del drenaje secundario preexistente y al menos taponó momentáneamente el drenaje principal, incluido el Río Lagunilla. Es decir, no respetó topografía alguna y en su desplazamiento ejerció la enorme acción de empuje y barrido que destruyó a Armero. OKUDA *et al.* (1980: 158) señalan que han establecido por observación directa que la terrible acción destructiva de los flujos de escombros está concentrada en el frente del mismo (Fig. 7). Así, pues, en Armero la acción destructiva se llevó a cabo por el arrastre (frotación) de los bloques de mayor tamaño que actuaron como una cuchilla sobre la superficie preexistente. Aquí hay que destacar que la topografía fue responsable de la acción erosiva diferencial causada por el flujo de escombros (Figs. 2, 3, 5 y 6). El flujo hizo menos daño en las zonas levemente más altas. Como consecuencia del cambio de cotas, se redujo también la altura del frente del flujo, la velocidad y por ende su acción destructiva. Así, puede afirmarse que, el sector de Armero que quedó en pie, aunque en parte invadido por el lodo (Foto No. 5) sólo fue afectado por esta primera fase. Este sector, Barrio Vallecitos, Cementerio y Hospital (Fig. 4), actuó en la práctica como una isla y fue precisamente allí donde más gente se salvó.

el cauce del Río Lagunilla desde el punto B (Fig. 4). Esta corriente turbulenta de agua fue la responsable de erodar la sedimentación lograda en el primer pulso (frente del flujo), de acuerdo al aspecto aterrazado que se observa en las fotografías aéreas (Fig. 4 y Foto No. 6). También esta segunda fase se bifurcó en dos ramales principales a causa del espolón de topografía levemente más alta, que se dirige del sector del Barrio Vallecitos - Cementerio - Hospital hasta el lugar del Molino San Lorenzo. El espesor erodado en la cubierta precedente es de 2-3 m en promedio, que permite, sobre la parte erosionada, observar esparcidos los bloques de mayor tamaño de la parte basal del frente del flujo. Ocasionalmente, aparecen bloques de hasta 7 m x 5 m x 4 m. Este pulso contribuyó, probablemente en parte, a la reapertura del curso del Río Lagunilla que había sido previamente taponado en un tramo largo. La turbulencia de esta segunda fase explica también la altura de hasta 5 m que las aguas alcanzaron en algunos puntos (Foto No. 7) y en buena parte, también, la erosión alcanzada por debajo de los cimientos de las casas, punto Z (Fig. 6) y Foto No. 8.

El puente en concreto sobre el Río Lagunilla, en la Hacienda El Puente, fue sobrepasado por las aguas y solamente perdió las barandas (punto D, Fig. 4), pero el puente sobre la Acequia Grande fue arrasado totalmente (Punto E, Fig. 4).

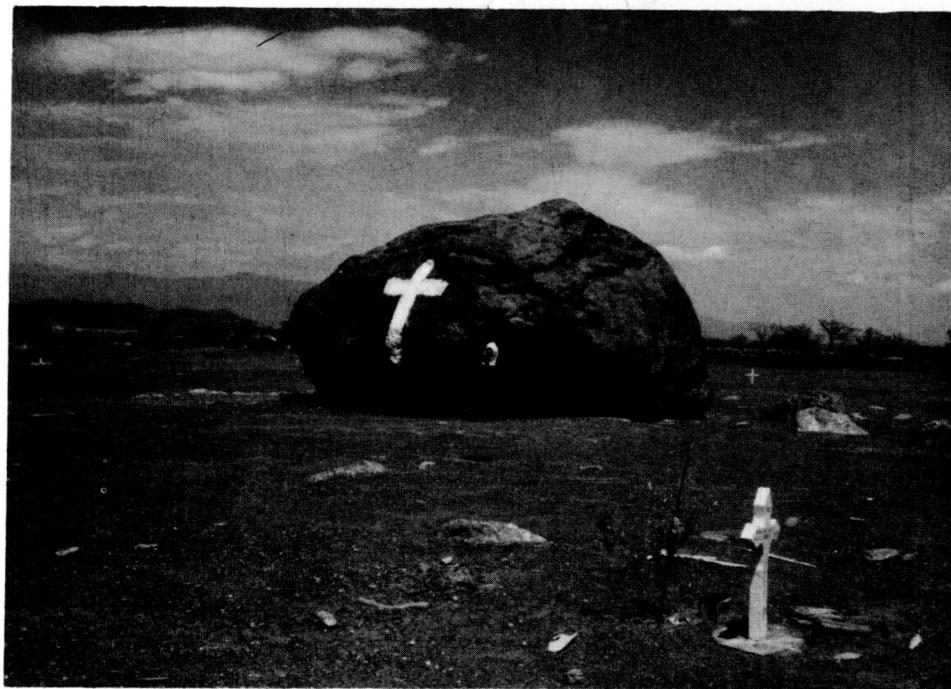
Foto No. 3 Un Flujo de Escombros puede transportar desde arenas hasta grandes bloques de rocas como el que aquí se ilustra. Este bloque llegó hasta el sur de la plaza principal de Armero.

Los flujos de escombros pueden moverse a velocidad relativamente "rápida" y transportan arenas, gravas, cantos y grandes bloques de rocas de varias toneladas de peso (Foto No. 3), además de suelos, árboles, edificaciones, etc., es decir, sedimentos depositados por flujos de alta energía. La velocidad del flujo de escombros, según OKUDA *et al.* (1980: 143), varía de acuerdo al ángulo de inclinación del canal de conducción, que en este caso es muy variable y bajo (4%) para el último tramo del Río Lagunilla, comprendido entre la Hacienda Sirpe y la Quebrada Motilón (Fig. 1), y a la magnitud misma del flujo, que es considerable en Armero, de acuerdo al área cubierta y al espesor de los sedimentos depositados y, finalmente, a los constituyentes del flujo. Otro factor que incide en la facilidad y aumento del movimiento del flujo, según OKUDA & SUWA (1980: 182), es la aceleración en la vibración del piso, causada por el flujo de escombros. La vibración del piso se manifiesta como un ruido considerable que en otras partes, como en el Japón, sirve para alertar a los moradores de la región afectada. Testigos, al paso del flujo de escombros de Armero, mencionan el intenso ruido producido por el flujo (MOJICA *et al.* 1985: 113).

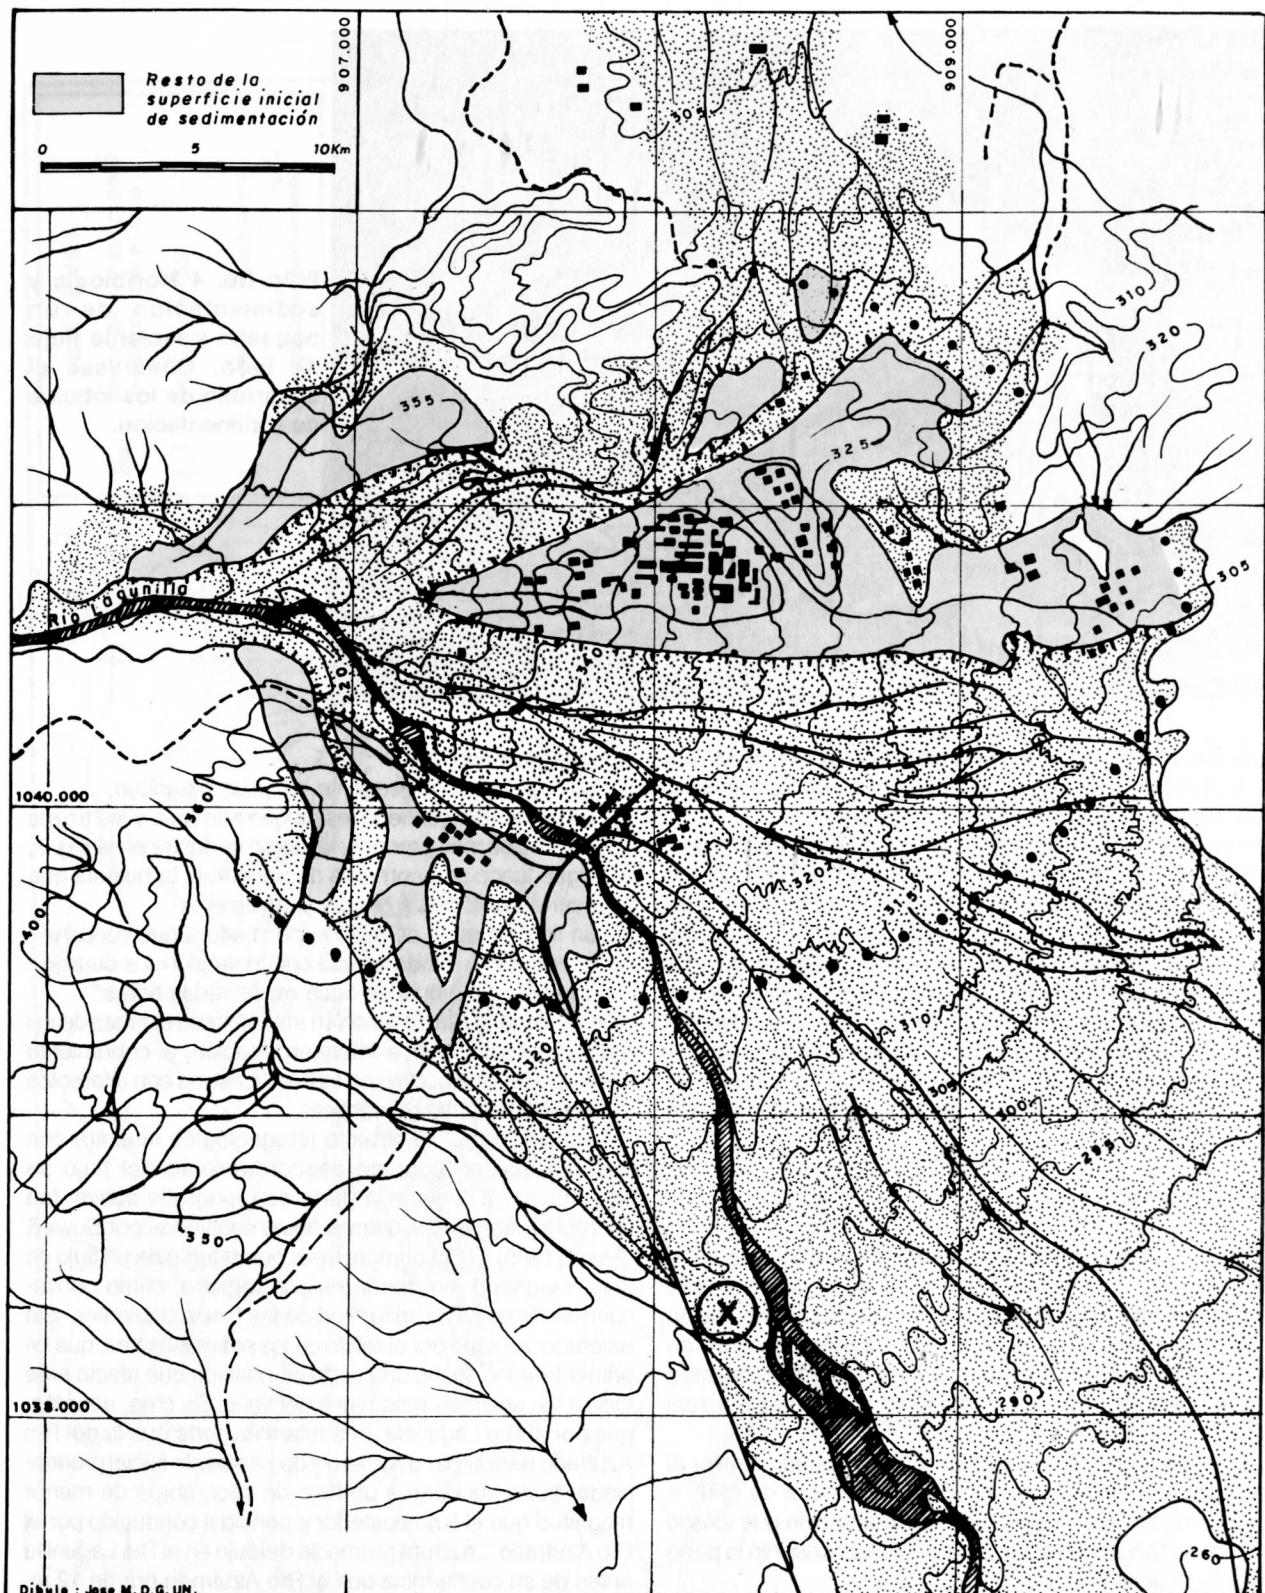
Fig. 5 Mapa Topográfico de la misma área representada en la Fig. 3, elaborado por el IGAC después del 13 de Noviembre de 1985. Escala 1:25.000 (Escala original 1:10.000). La parte sombreada corresponde a los sedimentos recién depositados que, de acuerdo a las curvas de nivel, configuran un nuevo abanico. Note y compare el drenaje con el de la Fig. 3.

La Foto 4 muestra un fenómeno, en miniatura, similar al que tuvo lugar en Armero el 13 de noviembre de 1985 e ilustra muy bien la superficie de sedimentación que existió allí momentáneamente, de la cual sólo se conservó la parte coloreada de la Fig. 5.

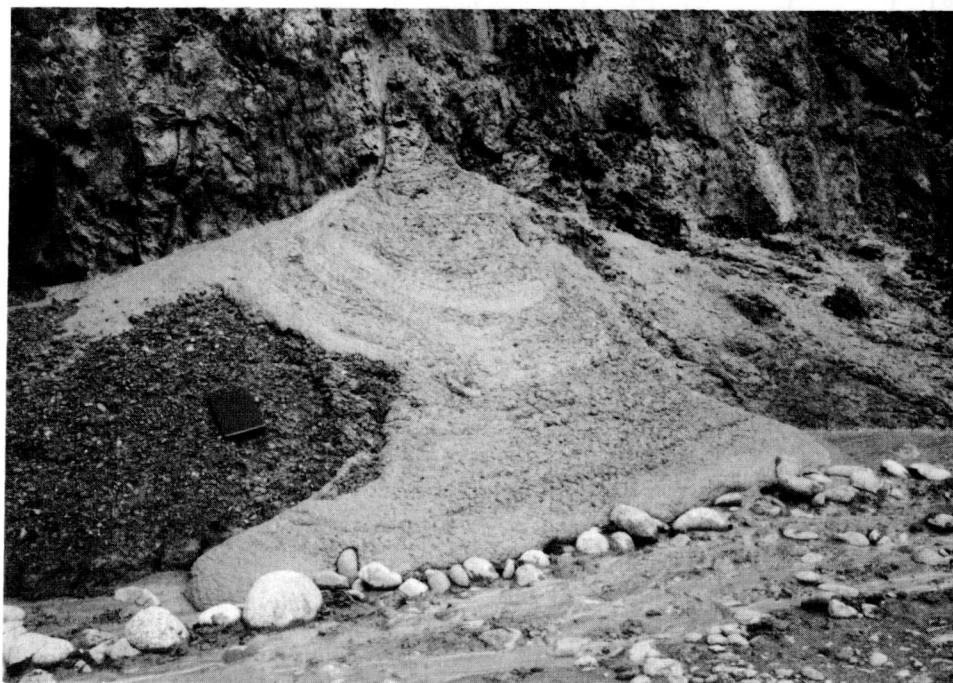
Foto No. 4 Morfología y sedimentación de un pequeño y reciente flujo de lodo. Obsérvese el desarrollo de los lóbulos de sedimentación.

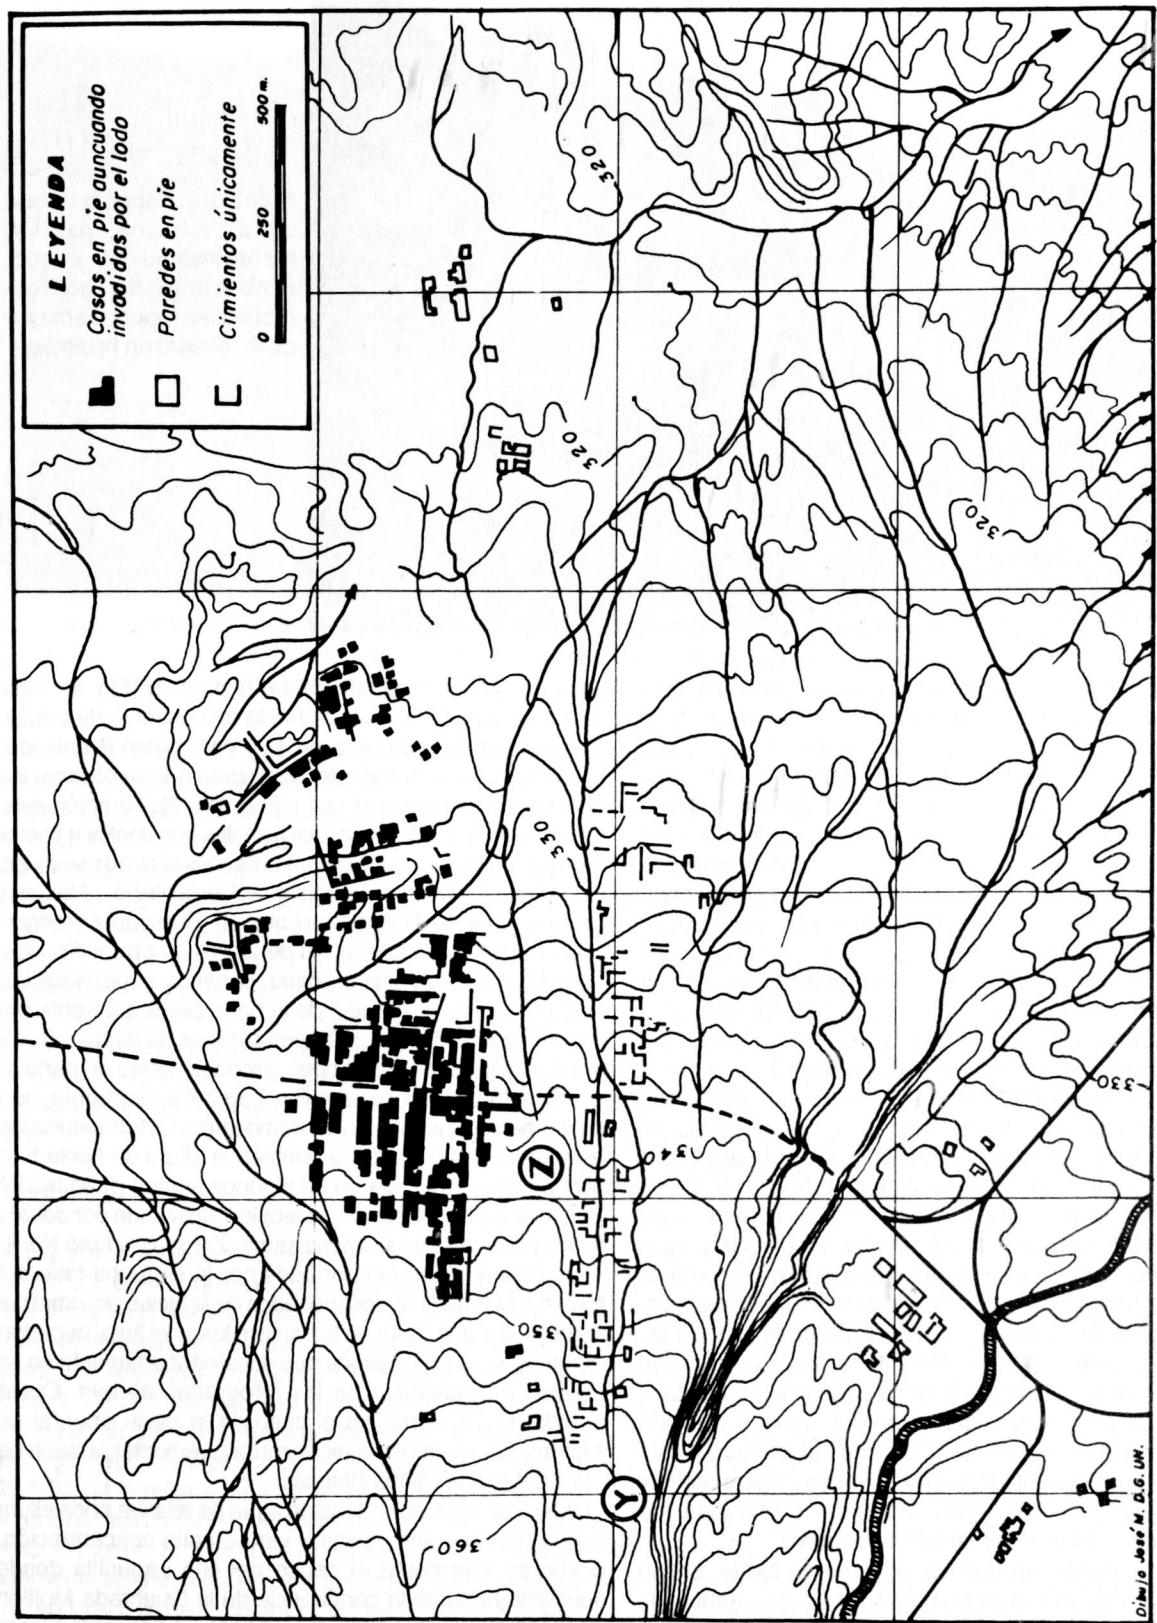
FIG. 6. Mapa Topográfico de aproximadamente el perímetro urbano de Armero, después del 13 de Noviembre de 1985. Escala 1: 12.500 (Escala original 1:5.000). Note en Y la ampliación y profundización del canal. Note en Z la tremenda erosión que solo dejó los cimientos de las casas.

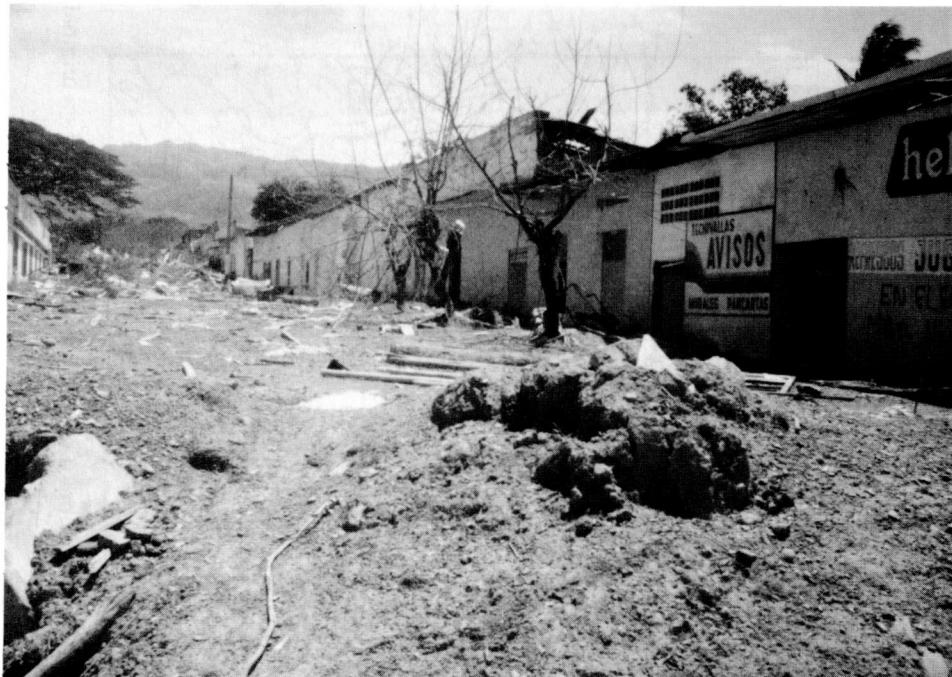
Foto No. 5. Aspecto de una calle inclinada, parcialmente invadida por el lodo. Note cómo las edificaciones del fondo, de mayor cota, quedaron intactas.

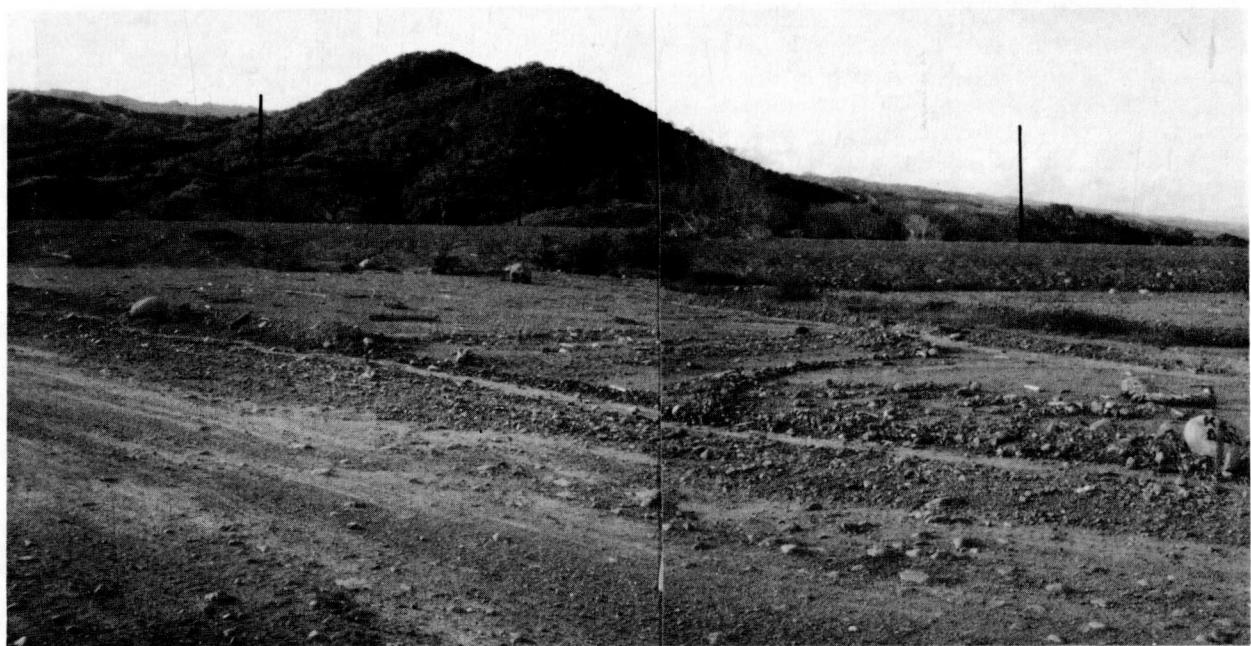
Foto No. 6. Obsérvese, en primer plano, la superficie de erosión dejada por el paso del segundo pulso del Flujo de Escombros y en segundo plano (flechas), el nivel y aspecto aterrazado de la sedimentación lograda en el primer pulso.

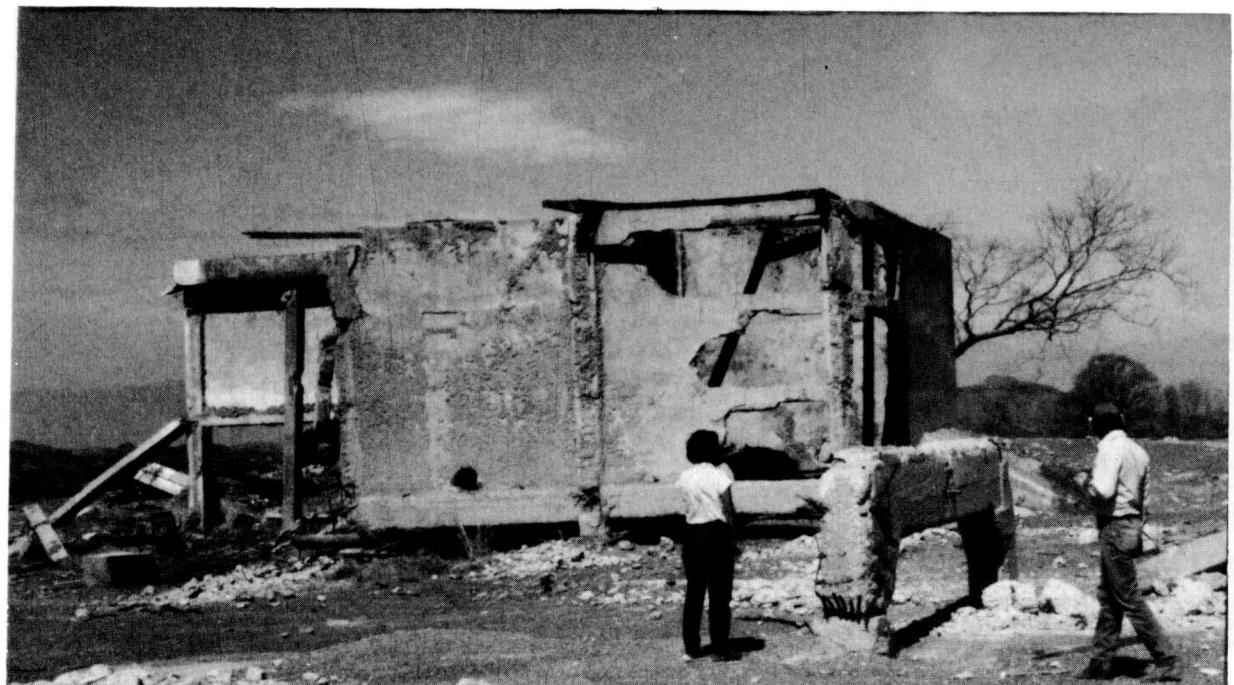
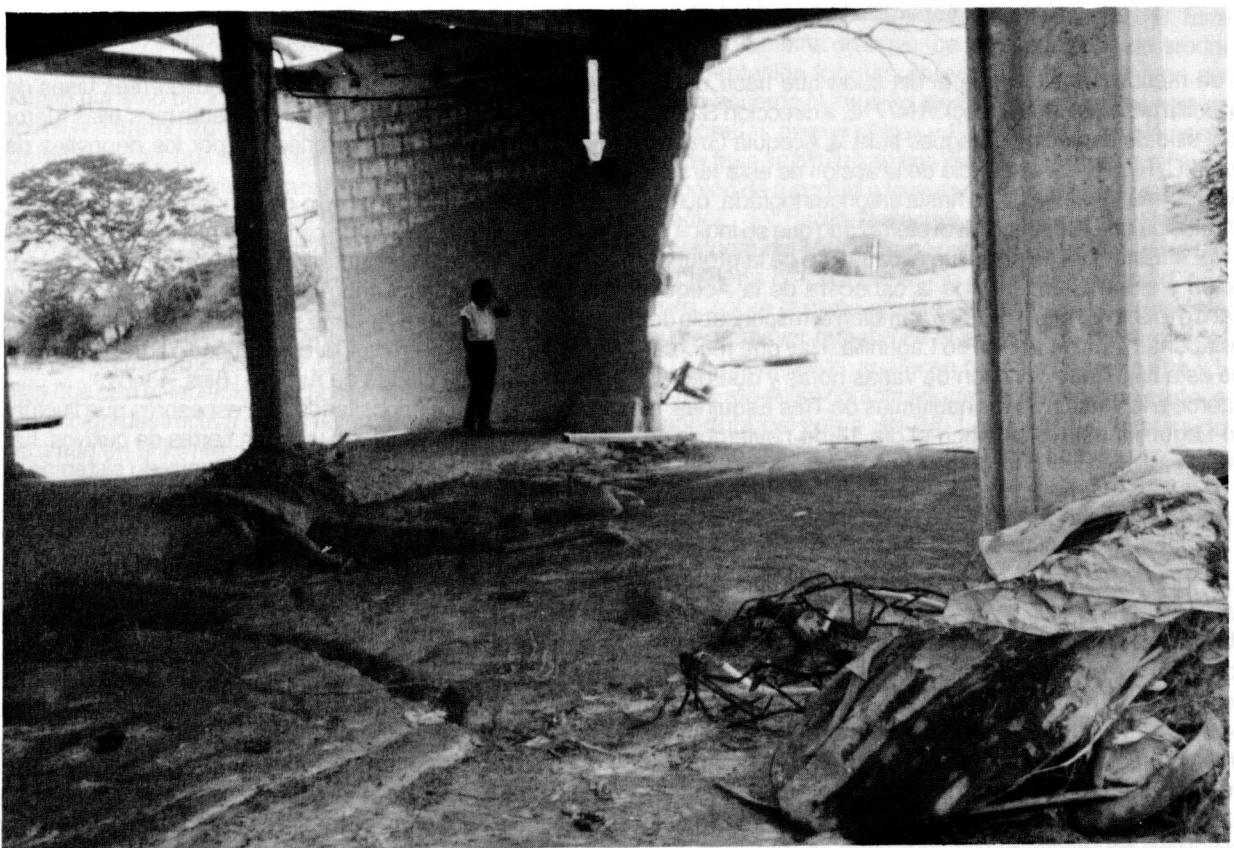
Foto No. 7. Nótese en las paredes del Molino San Lorenzo (Fotografía A) situado en la parte más occidental de Armero, cómo la turbulencia del segundo pulso del Flujo de Escombros sobrepasó la altura del edificio (± 5 m) y cómo en la Fotografía B, Desmotadora de algodón, situada hacia el norte de Armero, sobre la vía a Guayabal, aún la altura del flujo (flecha) alcanzaba ± 25 m.

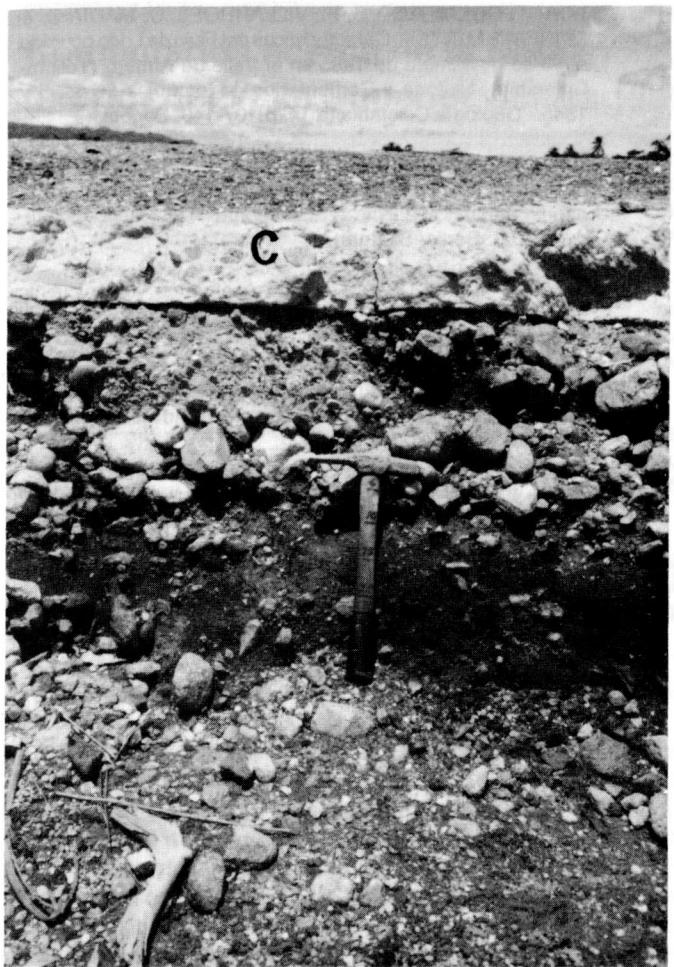
Foto No. 8. La turbulencia del segundo pulso del Flujo de Escombros erodó, por debajo de los cimientos (C) de las edificaciones, y destapó flujos anteriores (Punto Z, Fig. 6).

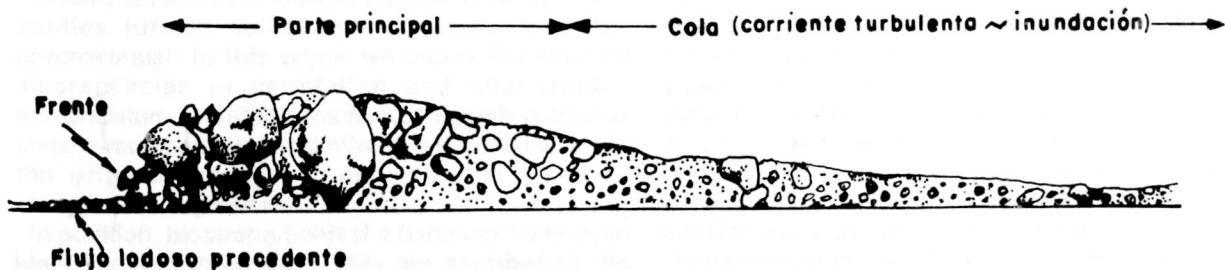
Fig. 7. Perfil longitudinal de un Flujo de Escombros (Tomado de SUWA & OKUDA 1985, Fig. 4).

- 1) un flujo lodoso precedente, de poca magnitud,
- 2) un frente que contiene los bloques de roca y los trozos de árboles más grandes, tal como se ilustra en la Fig. 7,
- 3) sigue luego una corriente de agua muy turbulenta que acarrea guijarros y gravas y, finalmente,
- 4) un flujo de agua de relativa poca altura que contiene grava, arena y lodo en alta concentración. La duración de este último flujo de agua es de varias horas.
