Gestión ambiental y conflicto por el uso de mercurio añadido en la industria de luminarias en Bogotá D.C.

Use of added mercury in lighting industry in Bogotá: environmental management and conflicts

Cristian-Julián Díaz-Álvarez^{1,2}, Sonia-Bibiana Cortés-Pedraza³

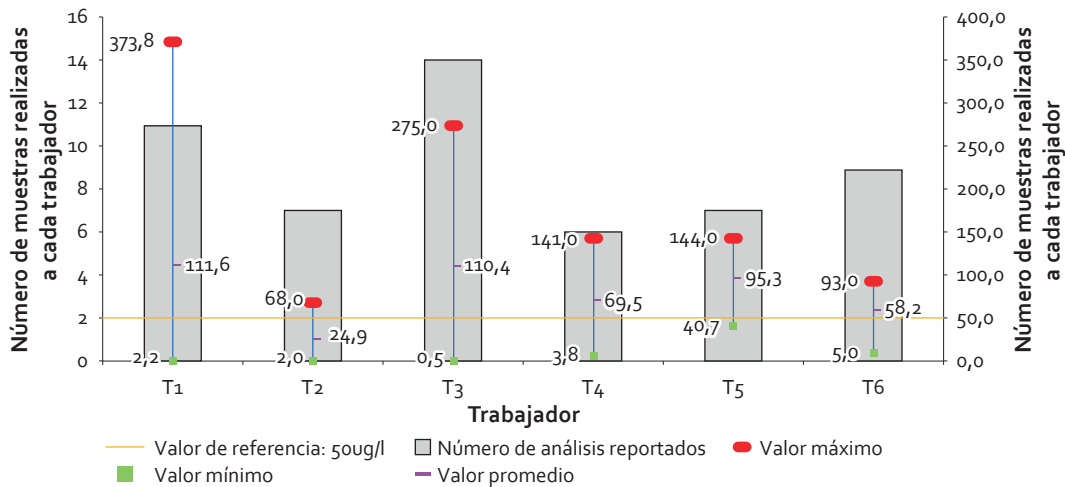
Figura 2. Datos de concentración de mercurio en orina ($\mu\text{g/l}$) a 24 horas, encontrada en los trabajadores del emplazamiento industrial. Periodo 2018 – 2022
