Contribución antropogénica a los cambios geomorfológicos y evolución reciente de la costa Caribe Colombiana

Human contribution in the geomorphological changes and short-term evolution of the Colombian Caribbean coast

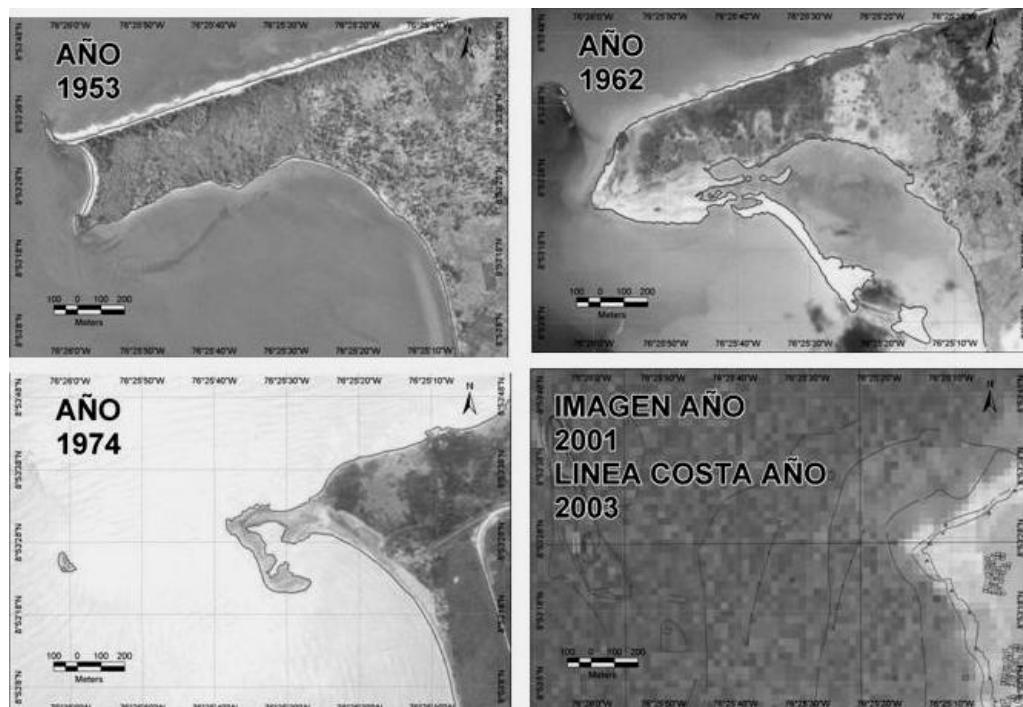
Figura 2. Evolución histórica de la Punta de Arboletes desde el año de 1953. La evolución y los cambios de la punta estuvieron estrechamente ligados a fenómenos de tipo antropogénico. (Imagen: INVEMAR).

Para inicios del siglo XX, como rasgo geomorfológico más importante en el sector, se destacaba la punta de Arboletes que se adentraba con una tendencia SW aproximadamente 1.5 km hacia el mar sirviendo como un "espolón natural" y resguardando un amplio sector de playas, ubicado hacia el sur en la cabecera municipal de Arboletes. Para algunos habitantes, la mencionada geoforma se convertía en un obstáculo a la hora de trasladarse hacia las poblaciones ubicadas al norte del municipio. Por esta razón decidieron realizar un canal que permitiera un

rápido y económico desplazamiento entre áreas vecinas. La realización de este canal fue posterior al año de 1953 y para el año de 1974, gran parte de la punta se erosionó trayendo consigo la pérdida de terreno y favoreciendo serios desequilibrios en la zona costera adyacente. (Figura 2)

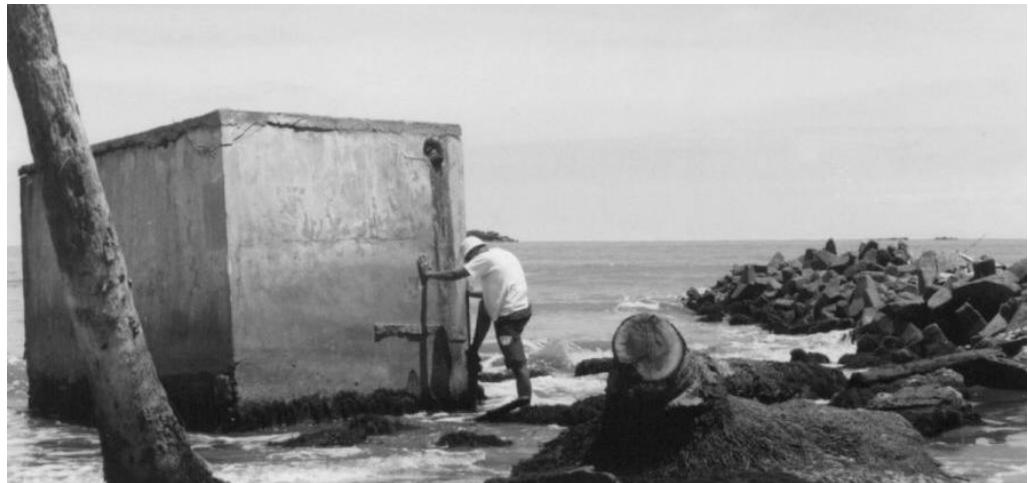
Figura 3. Destrucción de estructuras a causa de la erosión litoral. A la derecha, se observa una serie de pentapodos usados como medida para contrarrestar la pérdida de terreno. Esta imagen corresponde al sitio que antes era la punta de Arboletes

En la actualidad el problema persiste y un número considerable de habitantes del corregimiento de Puerto Rey- Minuto es afectado por el fenómeno erosivo. En la zona se presentan desplazamientos de hasta -1.5 m/año (Mazorra, 2004; González, 2007). Las autoridades trabajan para encontrar soluciones que permitan contrarrestar las pérdidas sufridas por la erosión litoral. Sin embargo, el trabajo es estropeado nuevamente por el hombre ya que en su afán de solucionar un problema muy puntual como es el deterioro- disminución de un territorio privado en particular, construye obras de defensa (espolones), lo que trae consigo desequilibrios mucho mas graves. (Figura 3)

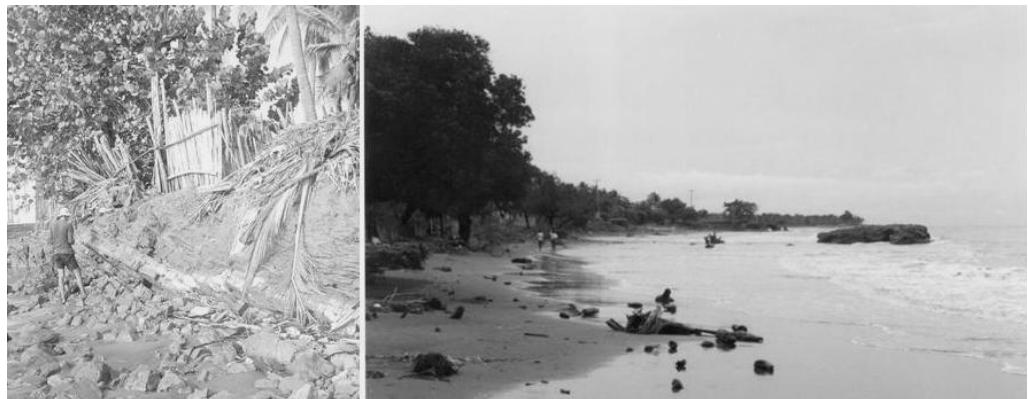
Figura 4. Acantilados en estado de erosión en el sector de Paso Nuevo. La imagen de la derecha muestra stacks de roca que sirven como evidencia del retroceso del sector litoral.

Para la creación de estos corregimientos, se talaron y llenaron gran parte de los pantanos de manglar y allí fueron edificadas las viviendas que paulatinamente se extendieron hacia la zona litoral. La expansión trajo consigo la destrucción de los acantilados ocasionada, en gran parte, por el vertimiento de las aguas residuales sobre éstos; y la erosión condujo a la pérdida de terreno, hasta el punto de que muchas de las casas han sido destruidas por la acción directa del oleaje. (Figura 4)

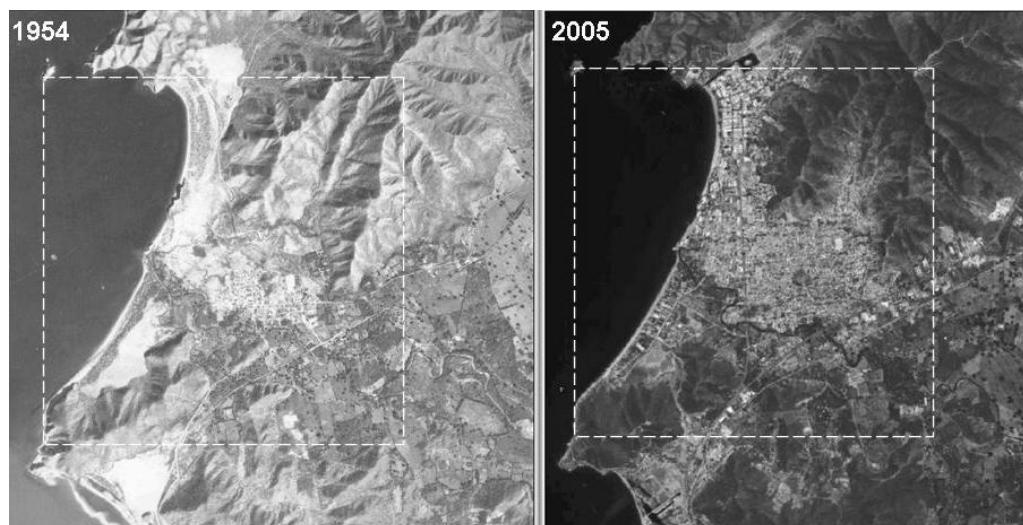
Figura 5. Cambios geomorfológicos (destrucción de dunas, cordones litorales y zonas de playas) en el sector de El Rodadero, cabecera municipal de Santa Marta. Estas modificaciones se deben al fenómeno expansivo del sector.

Este auge turístico trajo consigo una rápida expansión humana con el fin de obtener un provecho económico. La primera obra realizada fue la construcción de la vía que comunica El Rodadero con Santa Marta que al mismo tiempo tiene conexión con los municipios de Ciénaga y Barranquilla. Autores como Mertins (1972) y Kellet (1997) hablan de tres etapas de expansión de El Rodadero; en este trabajo se sugieren cinco posibles etapas (Figura 5):

Primera etapa: Construcción de vías de acceso y levantamiento del hotel Tamaca, con obras realizadas y puestas en funcionamiento entre 1957 y 1959.

Segunda etapa (1964): Construcción de una quinta parte de los hoteles actuales, la tercera parte de casas privadas y el 16 % de edificios de propiedad horizontal (Mertins, 1972).

Tercera etapa (1971): Desarrollo de las principales construcciones: 60% de hoteles, 85% de edificios de propiedad horizontal, colonias de "bungalows" y aproximadamente el 50% de casas privadas. Para esta época, la zona de dunas y cordones litorales fue destruida y reemplazada por edificios de propiedad horizontal que para 1971, alcanzaban los 15 pisos.

Cuarta etapa (década de 1980): Los cambios geomorfológicos que se dieron en el área, trajeron consigo desequilibrios importantes que se manifestaron con la erosión litoral. Ante la preocupación de las autoridades ante la inminente entrada al mar, para el entonces perímetro urbano, fue propuesto el dragado de sedimentos con fines de regeneración de playas. En 1985, la empresa china HARBORS INGENIERING COMPANY efectuó la alimentación artificial mediante un relleno hidráulico utilizando una draga que desplazó aproximadamente 600.000 m³; éste se hizo de norte a sur y de afuera hacia adentro en toda la bahía, formando una playa de por lo menos 1100 m de largo y 60 m de ancho, doblando casi la existente (Garavito, 1988).

Quinta etapa (actualidad): La zona costera se encuentra en su totalidad invadida y modificada, además de sobreexplotada durante los fines de semana, festivos y épocas de vacaciones. El exceso en la capacidad de carga trae consigo serios problemas de índole ambiental como la falta de agua y la saturación en los sistemas de alcantarillados. El impacto paisajístico es grave y se está presentando un decaimiento en la calidad de vida y belleza del sector.

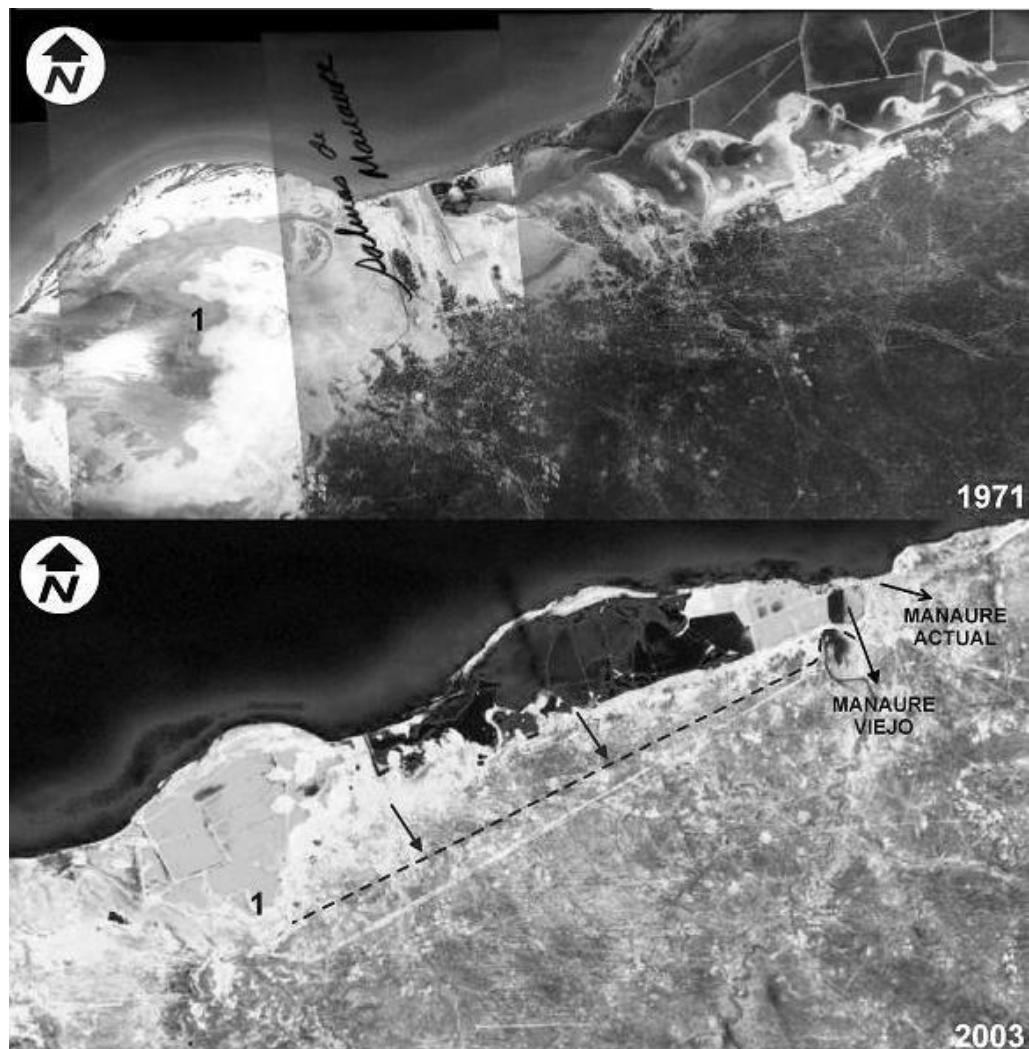
Figura 6. Variaciones en la morfología litoral del municipio de Manaure en la península de La Guajira. La imagen correspondiente al año 2003 ilustra la zona de expansión para la explotación del mineral.

La historia de los cambios generados por el hombre puede remontarse al año 1971. El área se caracterizaba por cordones litorales, espigas y dunas que se encontraban en una zona levemente deprimida. Las fotografías aéreas muestran el comienzo de una intervención por parte del hombre, debido a las condiciones favorables del sector para la formación de sal. Entre los años 1971 y 2003, las diferentes geoformas fueron destruidas, el área intervenida, "parcelada" y convertida en lo que hoy se conoce como salinas de Sarampión (Figura 6). Las acumulaciones observadas en la zona están asociadas a rellenos antrópicos realizados hacia la costa con el fin de un mayor aprovechamiento del área para la extracción de sal.

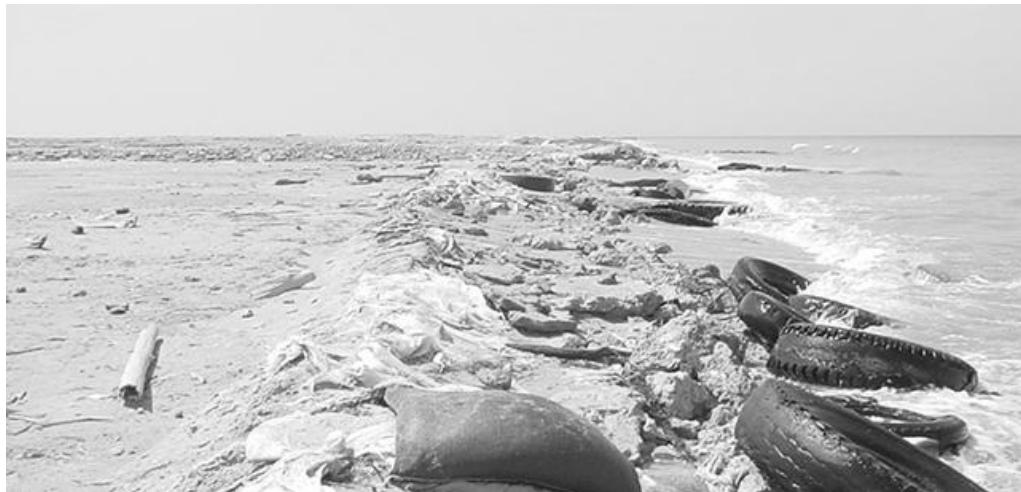
Figura 7. Muros de contención y espolones realizados hacia el borde de la salina para contener el ingreso del mar. Durante épocas de oleaje fuerte, éste ingresa a la misma salina acarreando consigo la pérdida de la producción.

Este desarrollo y expansión trajeron consigo el traslado del municipio al lugar donde se encuentra actualmente; de igual forma, condujo a desequilibrios importantes en el balance sedimentario que se ven reflejados, en los últimos años, con importantes pérdidas de terreno por la entrada del mar. Este ingreso produce daños considerables en las estructuras usadas en la explotación de sal, lo que se convierte en pérdidas económicas considerables para los habitantes del sector (Figura 7).
