# Geoindicadores aplicados al estudio de los efectos ambientales de la explotación de oro aluvial en la cuenca baja del río Quito, Chocó (Colombia)

*Geoindicators applied to the study of environmental effects of alluvial gold exploitation in the lower Quito river basin, Choco (Colombia)*

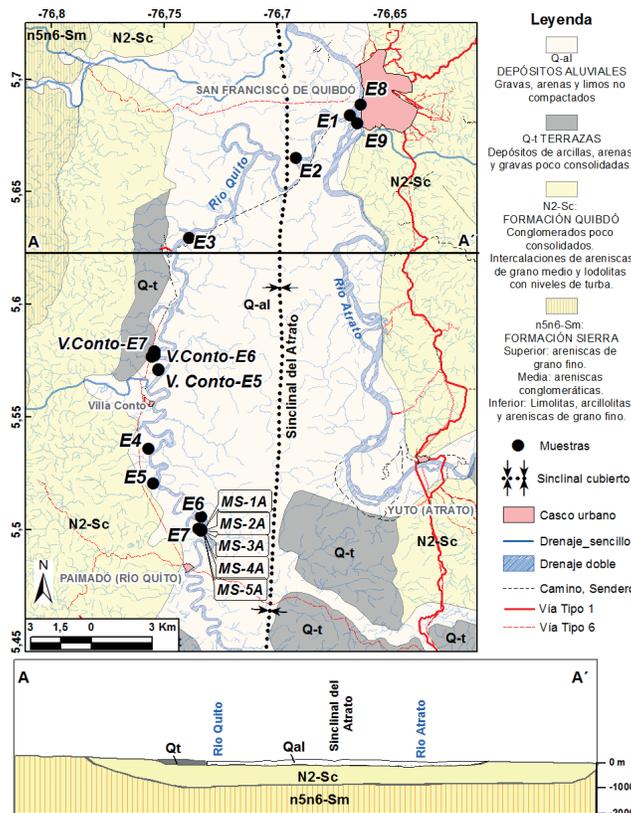
Figura 1. Mapa geológico de la cuenca del río Quito-Atrato, sector Paimadó-Quibdó, con la localización de las muestras colectadas (Tabla 1). La sección geológica representa la estructura sinclinal de la Cuenca del río Atrato. Fuente: modificada de INGEOMINAS (2003) y SGC (2015)

m en el intervalo Oligoceno-Plioceno (Duque-Caro, 1990 citado en INGEOMINAS, 2003). El núcleo está compuesto por depósitos cuaternarios y hacia los flancos afloran las Formaciones Sierra y Quibdó. Esta estructura sinclinal presenta poca deformación tectónica (IGAC y INGEOMINAS, 2001) y el eje se ubica paralelo entre los ríos Atrato y Quito, cubierto por los depósitos aluviales recientes (INGEOMINAS, 2003) (Figura 1).

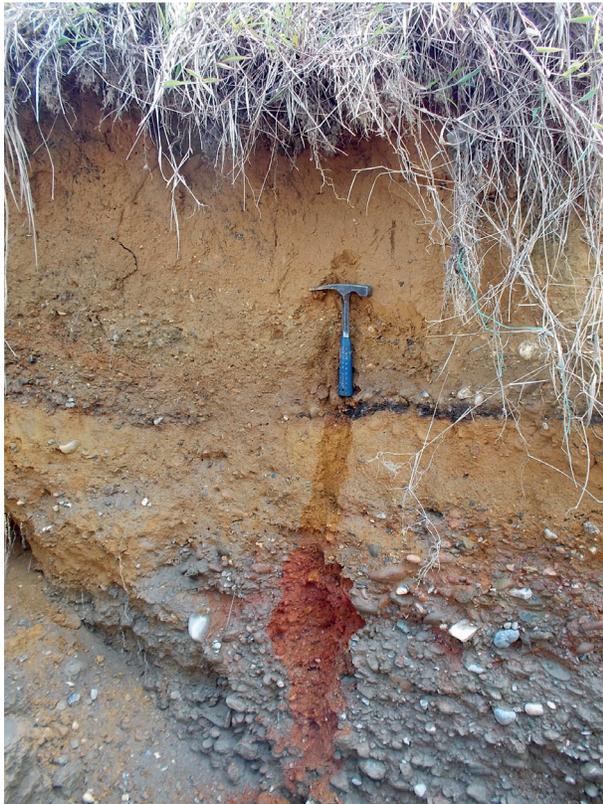
**Figura 2.** Perfil de suelo en Villa Conto desarrollado en una terraza que ha sido intervenida para la extracción de oro, mediante “lavado” con agua a alta presión. Fuente: J. Ángel-Amaya, 2017.

Las muestras recolectadas en la terraza de Villa Conto de la margen izquierda del río Quito, conserva un perfil de suelo *in-situ* preservado de la destrucción por la minería (V.Conto-E6 y V.Conto-E7). Adicionalmente, se recuperó material fino depositado al borde del río (V.Conto-E5).

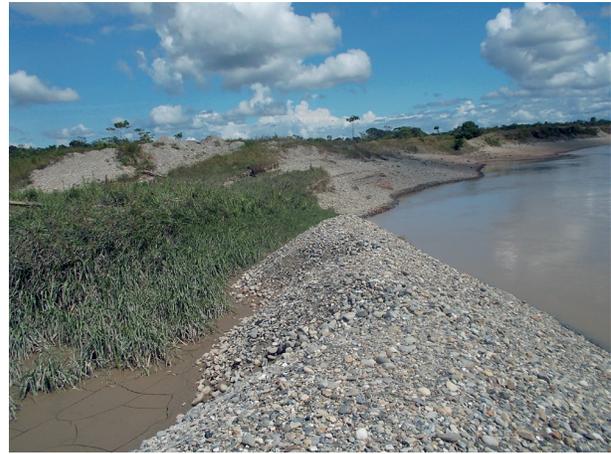
**Figura 3.** Vista general de las terrazas destruidas del río Quito en el sector de Paimadó, las escombreras de minería fueron muestreadas en un transecto de 100 m. Fuente: J. Ángel-Amaya, 2017.

En el sector de Paimadó se obtuvieron cinco muestras de sedimentos (MS1A - MS5A) de 1 kg, en un transecto de 100 m sobre los depósitos aluviales de la margen derecha, a distancias regulares desde el borde del río, en la zona de explotación reciente, hasta la zona destruida por dragas. Esta franja es inundable por las aguas del río formando pozos (Figura 3). La observación y análisis del medio sin intervención e

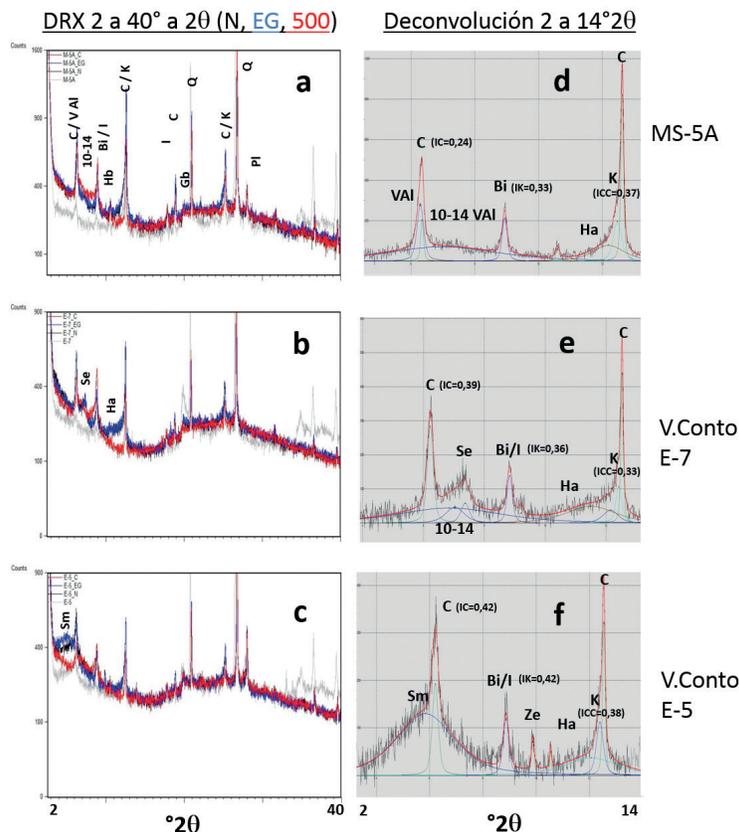
**Figura 4.** DRX fracción arcilla de las terrazas aluviales del río Quito afectadas por minería reciente (izquierda). Deconvolución de fases y medida de índices de cristalinidad IC, IK e ICC (Kubler, 1967; Bonilla et al., 2011, derecha). A y D: MS-5A, sedimento terraza de Paimadó; B y E: V.Conto-E7, suelo de Villa Conto; C y F: V.Conto-E5, sedimento lavado. Sm = Esmeclita; C = Clorita; V = Vermiculita; 10-14 = inter-estratificado; Al = aluminio; Se = Sepiolita; Bi = Biotita; I = Illita; Ze = zeolita; Hb = Hornblenda; Ha = Haloisita; K = Caolinita; Gb = Gibsitita; Q = Cuarzo; Pl = Plagioclasa. Fuente: elaboración propia.

La muestra de suelo a 1 m de profundidad (V.Conto-E7) produce un difractograma de la fracción arcilla que se caracteriza también por picos intensos correspondientes a los filosilicatos heredados de las rocas: clorita y biotita alteradas (IC=0,39; IK=0,36) (Figura 4, B y E). Estructuras inter-estratificadas

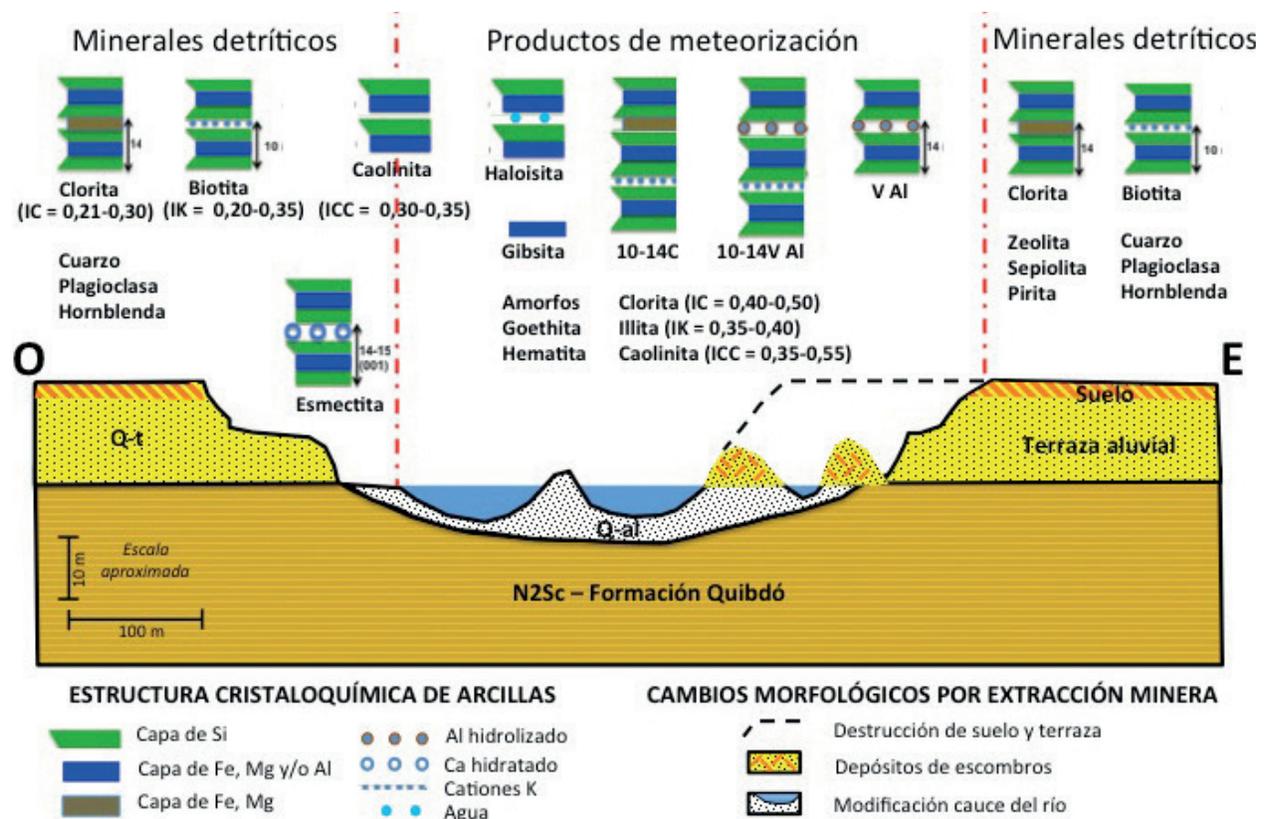
**Figura 5.** Corte esquemático del río Quito en el sector comprendido entre Villa Conto y Paimadó con los depósitos de sedimentos del Neógeno (Formación Quibdó), las terrazas cuaternarias (Q-t), los depósitos aluviales recientes (Q-al) y los suelos. Se ilustran algunos efectos de la actividad minera sobre las terrazas y el cauce del río. Los minerales asociados con la fracción fina de sedimentos y suelos ( $<75 \mu m$ ) se distribuyen en la sección, con los detritos en las terrazas y los productos de meteorización en la parte central. Se muestran las estructuras cristalógicas de minerales arcillosos y los índices de cristalinidad para clorita (IC), biotita/illita (IK) y caolinita (ICC). Fuente: elaboración propia

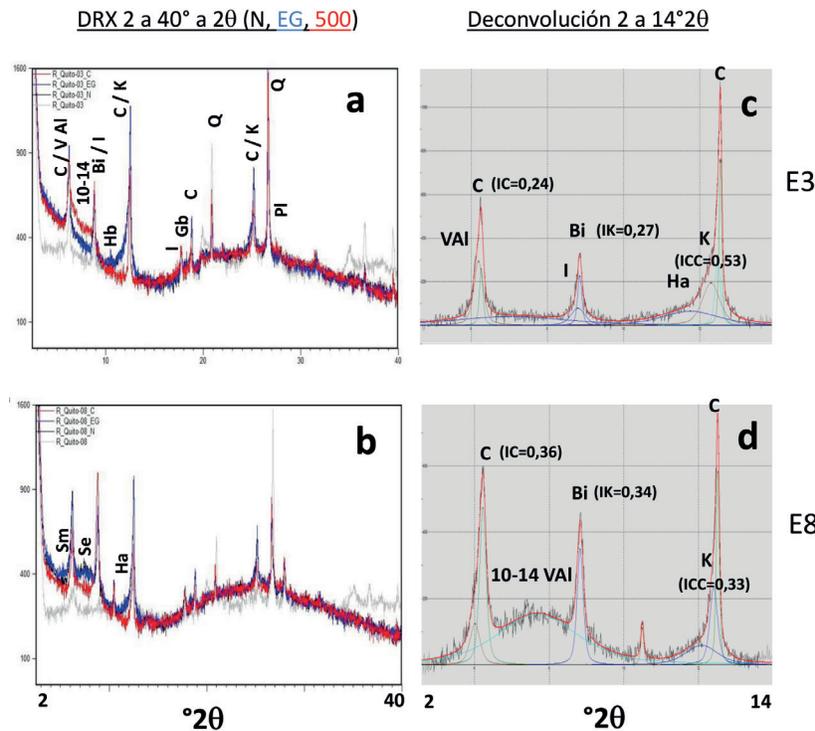
**Figura 6.** DRX fracción arcilla de sedimentos en suspensión de ríos Quito y Atrato (izquierda). Deconvolución de fases y medida de índices de cristalinidad IC, IK e ICC (Kubler, 1967; Bonilla et al., 2011, derecha). A y C: E3 aguas debajo de Villa Conto; B y D: E8 Atrato aguas arriba de Quibdó. Sm = Esmectita; C = Clorita; V = Vermiculita; 10-14 = inter-estratificado; Al = aluminio; Se = Sepiolita; Bi = Biotita; I = Illita; Hb = Hornblenda; Ha = Haloisita; K = Caolinita; Gb = Gibsita; Q = Cuarzo; PI = Plagioclasa. Fuente: Elaboración propia

Los difractogramas de la Figura 6 presentan la mineralogía de la fracción arcilla de los sólidos en suspensión recuperados de muestras de agua del río Quito y del río Atrato cerca de la unión de los dos afluentes.

La Figura 6 (A y C) presenta los difractogramas de la fracción arcilla del material particulado recolectado en las aguas superficiales del río Quito, frente al caserío de San Isidro (sitio E3). Las muestras E1 a E7, recolectadas en el tramo aguas arriba hasta Paimadó, dan resultados similares con algunas pequeñas variaciones en la proporción relativa de los mismos minerales. Las señales principales corresponden a cuarzo, plagioclasa y hornblenda, remanentes de minerales heredados de las terrazas aluviales y concentran partículas muy pequeñas de clorita (IC=0,24) y biotita (IK=0,27). Adicionalmente aparecen claramente diferenciadas las señales de los minerales arcillosos producidos por meteorización: vermiculita aluminosa, illita, caolinita degradada (ICC=0,53), haloisita y contenidos menores de gibsita.

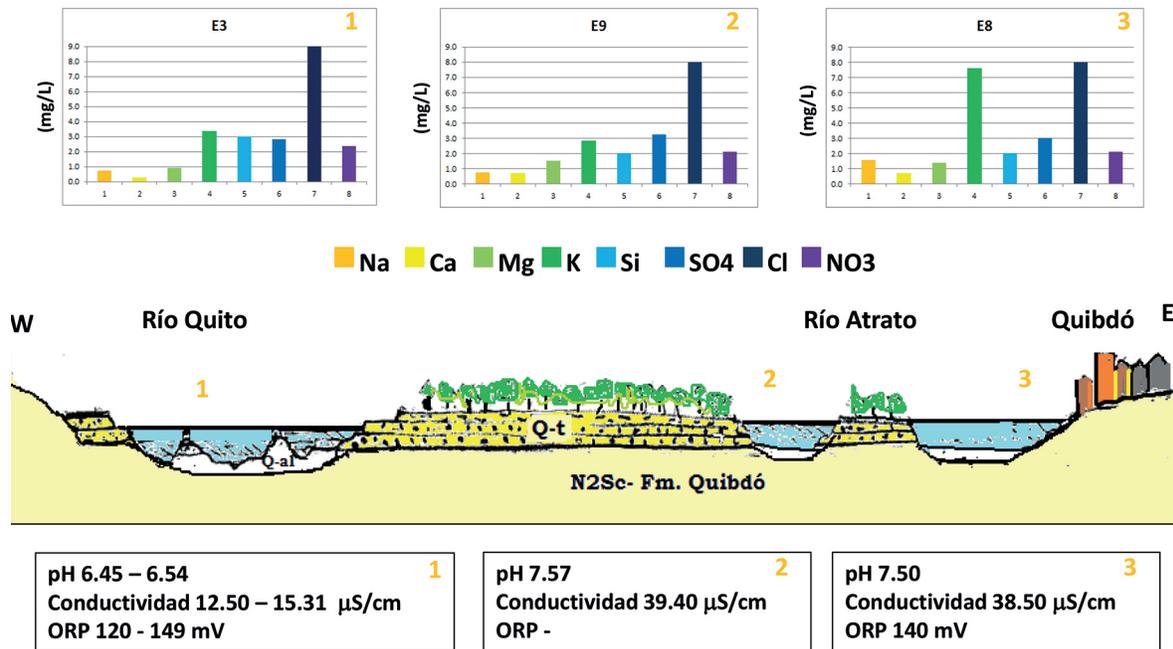
Figura 7. Corte esquemático del valle aluvial de los ríos Quito y Atrato en el sector entre Paimadó y Quibdó. 1. Río Quito entre Paimadó (siete muestras) y desembocadura (E3). 2. Río Atrato aguas arriba de Quibdó (E8). 3. Río Atrato frente al malecón de Quibdó (Eg). Fuente: Elaboración propia

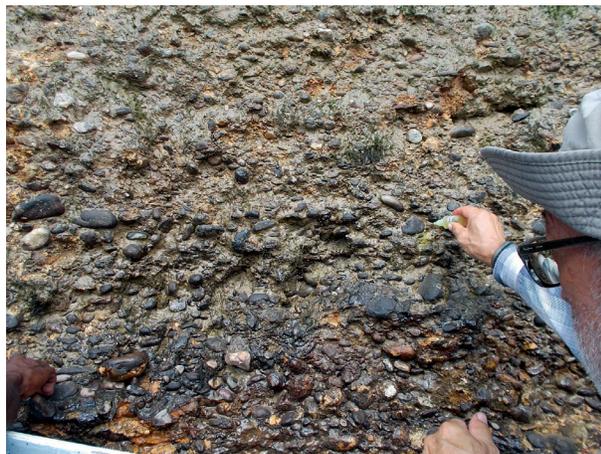
Figura 8. Terraza de la margen izquierda del río Quito abajo de Villa Conto, con agua infiltrada en la terraza aluvial, enriquecida en sulfato de aluminio y óxidos de hierro. Fuente: Jennifer Angel Amaya tomada en 27 de septiembre de 2017.

Adicionalmente, una muestra de agua de infiltración en el conglomerado clasto-soportado de la terraza de la margen izquierda del río Quito aguas abajo de Villa Conto, aflora en la base del talud sobre una capa lodosa por encima del nivel actual del río (Figura 8). El agua es translúcida en contraste con las aguas turbias del río, el pH 5,4 ácido, la conductividad 115  $\mu\text{S cm}^{-1}$  y el valor de POR se midió en +203 mV. Un ensayo de campo con cloruro de bario dio prueba positiva para  $\text{SO}_4^{2-}$  y otra con ferricianuro de potasio fue positiva para  $\text{Fe}^{2+}$ . Estos resultados de campo indican que el material de la terraza contiene sulfuros que se oxidan en contacto con las aguas lluvias liberando sulfato ácido. Lo anterior se deduce por el valor de la conductividad, diez veces superior a la del río, lo que indica mayor concentración de iones en solución, con el sulfato ( $\text{SO}_4^{2-}$ ) como anión dominante. Estas aguas disuelven también el ion ferroso ( $\text{Fe}^{2+}$ ) que puede provenir de la oxidación de pirita, el cual se detecta en el agua que aflora en el talud donde comienza a precipitar al contacto con el aire formando un depósito

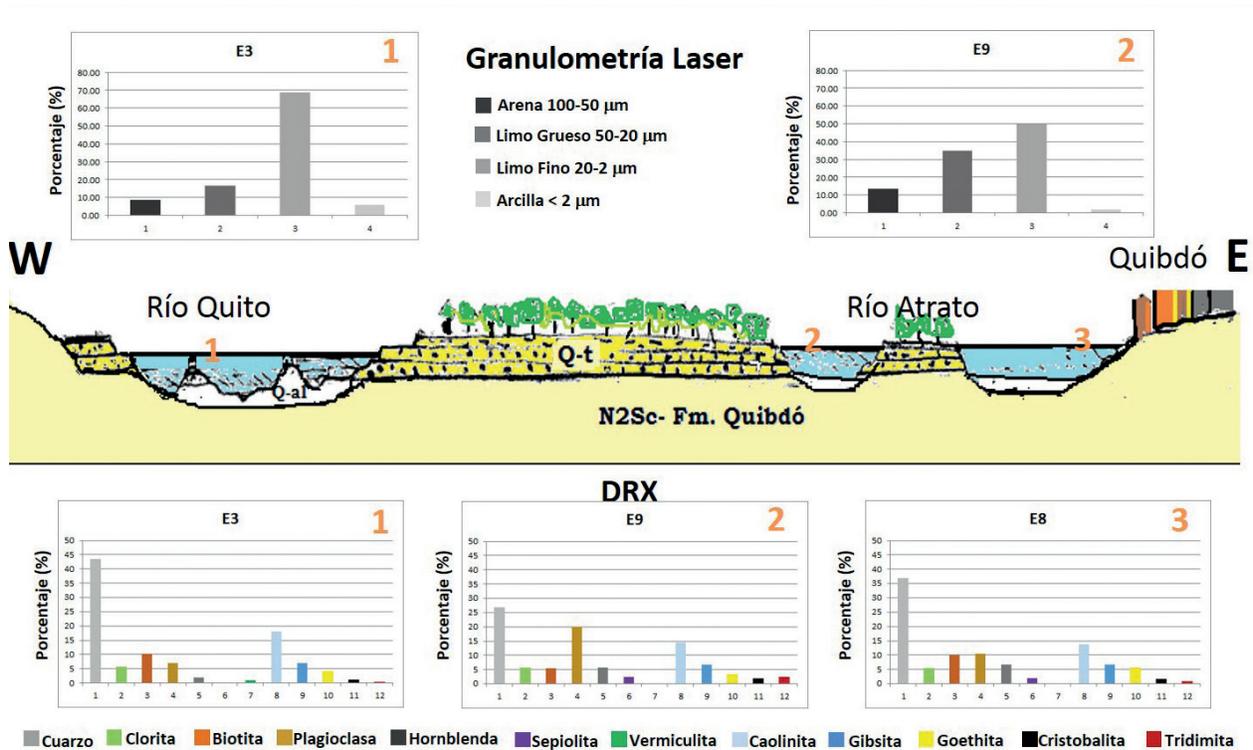
**Figura 9.** Corte esquemático de la granulometría láser y composición mineralógica por DRX de los sólidos en suspensión recuperados de muestras de aguas en el valle aluvial de los ríos Quito y Atrato, en el sector entre Paimadó y Quibdó. 1. Río Quito entre Paimadó (siete muestras) y desembocadura (E3). 2. Río Atrato aguas arriba de Quibdó (E9). 3. Río Atrato frente al malecón de Quibdó (E8). Análisis de granulometría láser expresado en porcentaje (%) de las fracciones de arena, limo grueso, limo fino y arcilla. Fuente: Elaboración propia.

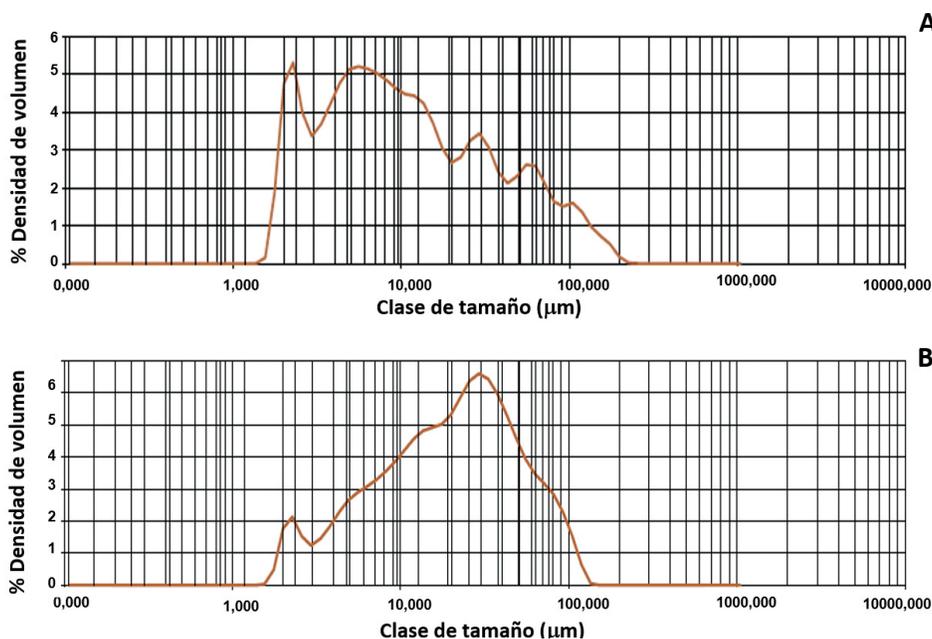
**Figura 10.** Análisis de tamaño de partículas por difracción laser de 0,1 a 1.000 µm, expresado en % de densidad de volumen. A. Sector San Isidro río Quito (E3); B. río Atrato aguas arriba de desembocadura del río Quito (E9). Fuente: Elaboración propia.

preferencialmente sobre el tamaño arcilla. La distribución de partículas por tamaño se observa claramente en la gráfica de porcentaje de densidad de volumen (Figura 10A). Abundan dos fracciones de limo fino: una entre 2 y 4 µm y otra repartida entre 5 y 20 µm. Es probable que ocurra una distribución específica de minerales detríticos en partículas individuales de cloritas y biotitas tamaño limo fino, junto a pseudo-partículas de minerales arcillosos aglomerados con los mismos diámetros equivalentes.

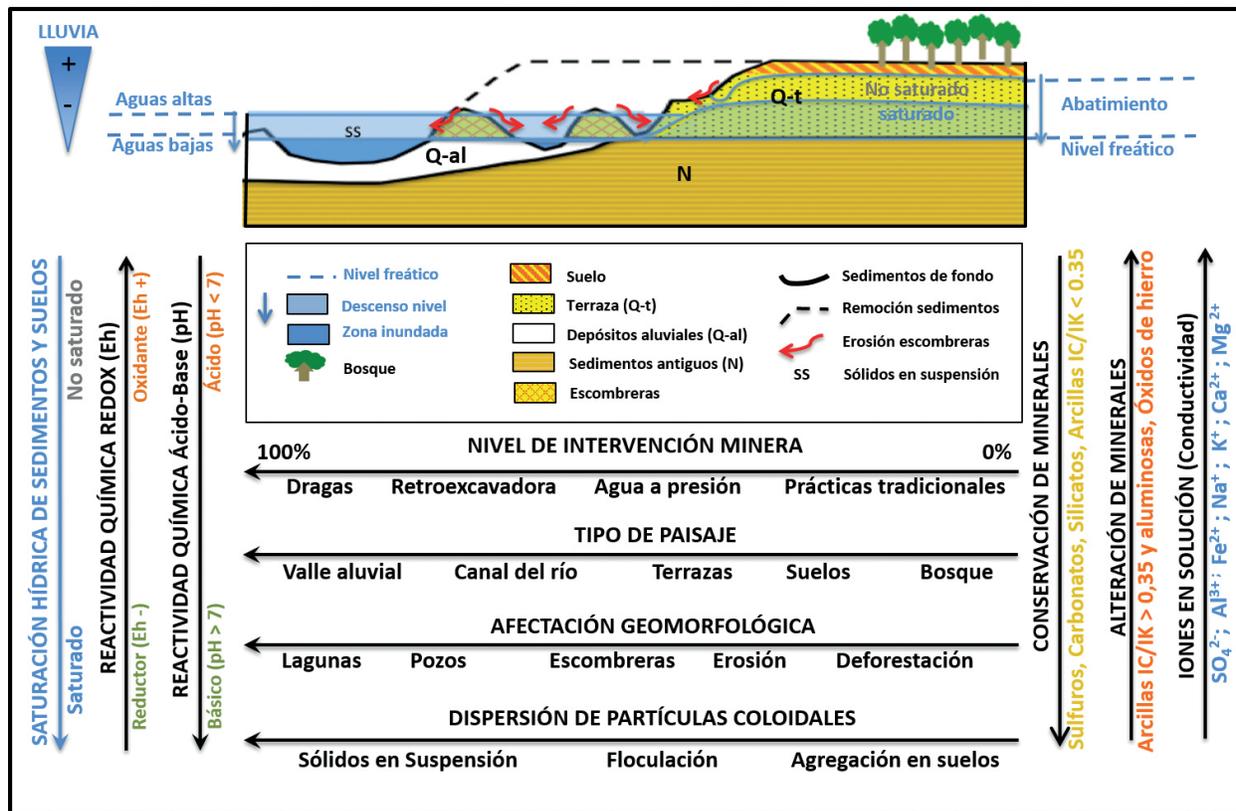
**GEOINDICADORES FÍSICOS.** La afectación por incremento en el nivel de intervención extractiva, se indica con flechas horizontales dirigidas de derecha a izquierda, desde minería artesanal hasta el uso de maquinaria pesada y dragado: remoción de bosques, suelos y terrazas donde se depositan los escombros; floculación por aguas ácidas en las terrazas destruidas y agregación de partículas finas en los suelos; erosión y aporte de sedimentos de fondo y sólidos en suspensión (SS) al agua; destrucción del cauce del río y formación de pozos y lagunas en el valle aluvial; dispersión y transporte de coloides arcillosos por las aguas del río.

**GEOINDICADORES QUÍMICOS Y MINERALÓGICOS.** La afectación en la composición de sedimentos y suelos causada por la extracción minera, se indica con flechas verticales que están en relación con la saturación hídrica en sedimentos y suelos (nivel freático), cuya dirección depende de la reactividad del medio en ambientes saturados y no saturados. Por abatimiento del nivel freático debido a la perturbación geomorfológica en las terrazas, ocurre la ampliación de la zona no saturada, donde el ambiente se torna oxidante y ácido, propicio para la alteración de minerales y la liberación de iones metálicos. La conservación de minerales ocurre dentro de la zona saturada, en los suelos y los sedimentos de las terrazas donde el oxígeno no penetra. En los pozos abiertos en el valle aluvial, que contienen materia orgánica en descomposición del bosque destruido, el ambiente es reductor, lo que favorece la estabilidad química de los sulfuros.

Se ordenaron los indicadores en una escala cualitativa de derecha a izquierda en relación con el grado creciente de afectación por la minería, como se observa en la Figura 11. A la derecha está la tendencia de los diferentes parámetros en condiciones de
