# Deslizamiento de Chirapotó

Por: Francisco Uribe Gómez\*  
Francisco Sánchez Posada\*

## 0. RESUMEN

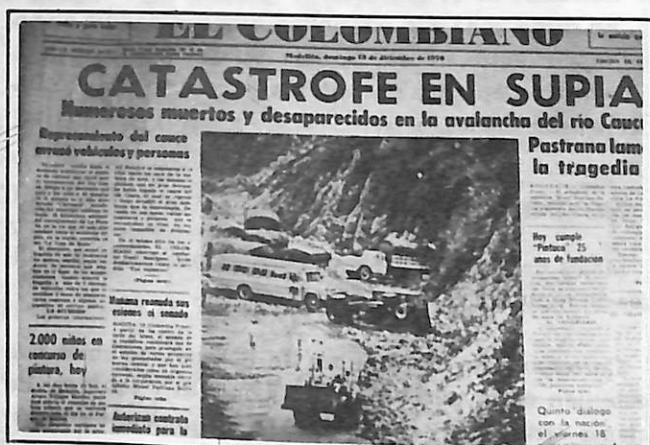
FIGURA 4. Forma en que los periódicos de la época registraron la tragedia.

La ocurrencia de dicho deslizamiento ha sido considerada del orden catastrófico, debido a los cuantiosos destrozos en vidas humanas y daños materiales que involucró. Diferentes crónicas de prensa surgieron luego de la tragedia llamando la atención nacional (Ver figura 4). Decenas de personas perdieron la vida en el instante de la avalancha y luego de romperse el dique natural que se formó.
