# EVALUACIÓN DE LA INTEGRIDAD DE CIMENTACIONES PROFUNDAS: ANÁLISIS Y VERIFICACIÓN *IN SITU*

## EVALUATION OF THE INTEGRITY OF DEEP FOUNDATIONS: ANALYSIS AND *IN SITU* VERIFICATION

En este trabajo se presenta una metodología para la detección de daños, la cual fue implementada durante la construcción de los pilotes del edificio de la sede de la Universidad del Valle en Palmira, donde se presentaron anomalías en el vaciado del concreto causando desconfianza en los ingenieros encargados de la obra.

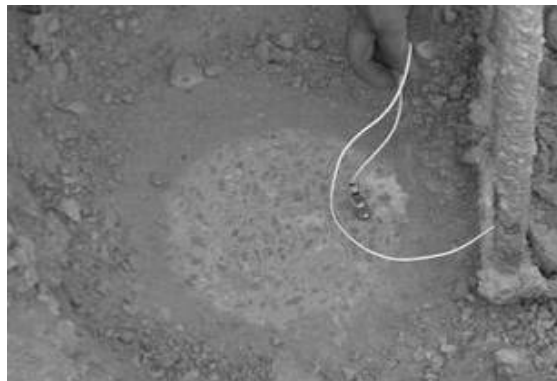
**Figura 4.** Superficie preparada para la prueba PIT  
**Figure 4.** Pile surface prepared for the PIT

Los ensayos se realizaron colocando un acelerómetro de sensibilidad uniaxial paralelo al eje del pilote de concreto (una vez la superficie estaba limpia y pulida) y se generó la onda impactando de manera perpendicular a

la superficie como se observa en las figuras 4 y 5.

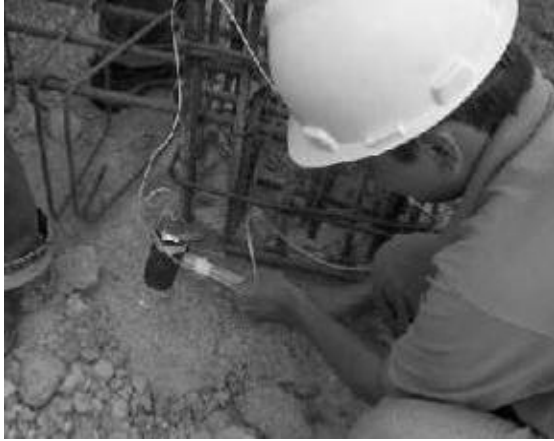
**Figura 5.** Impacto con el martillo sobre la superficie  
**Figure 5.** Hammer impact on the pile surface
