# El deslizamiento de Coloradales - El Salitre en la zona de Paz de Río, Boyacá

PEREZ P, A. & LLINAS, R.D. (1990): El deslizamiento de Coloradales-El Salitre en la zona de Paz del Río.- Geol. Colombiana, 17, pp. 169-182, 5 figs., Bogotá.

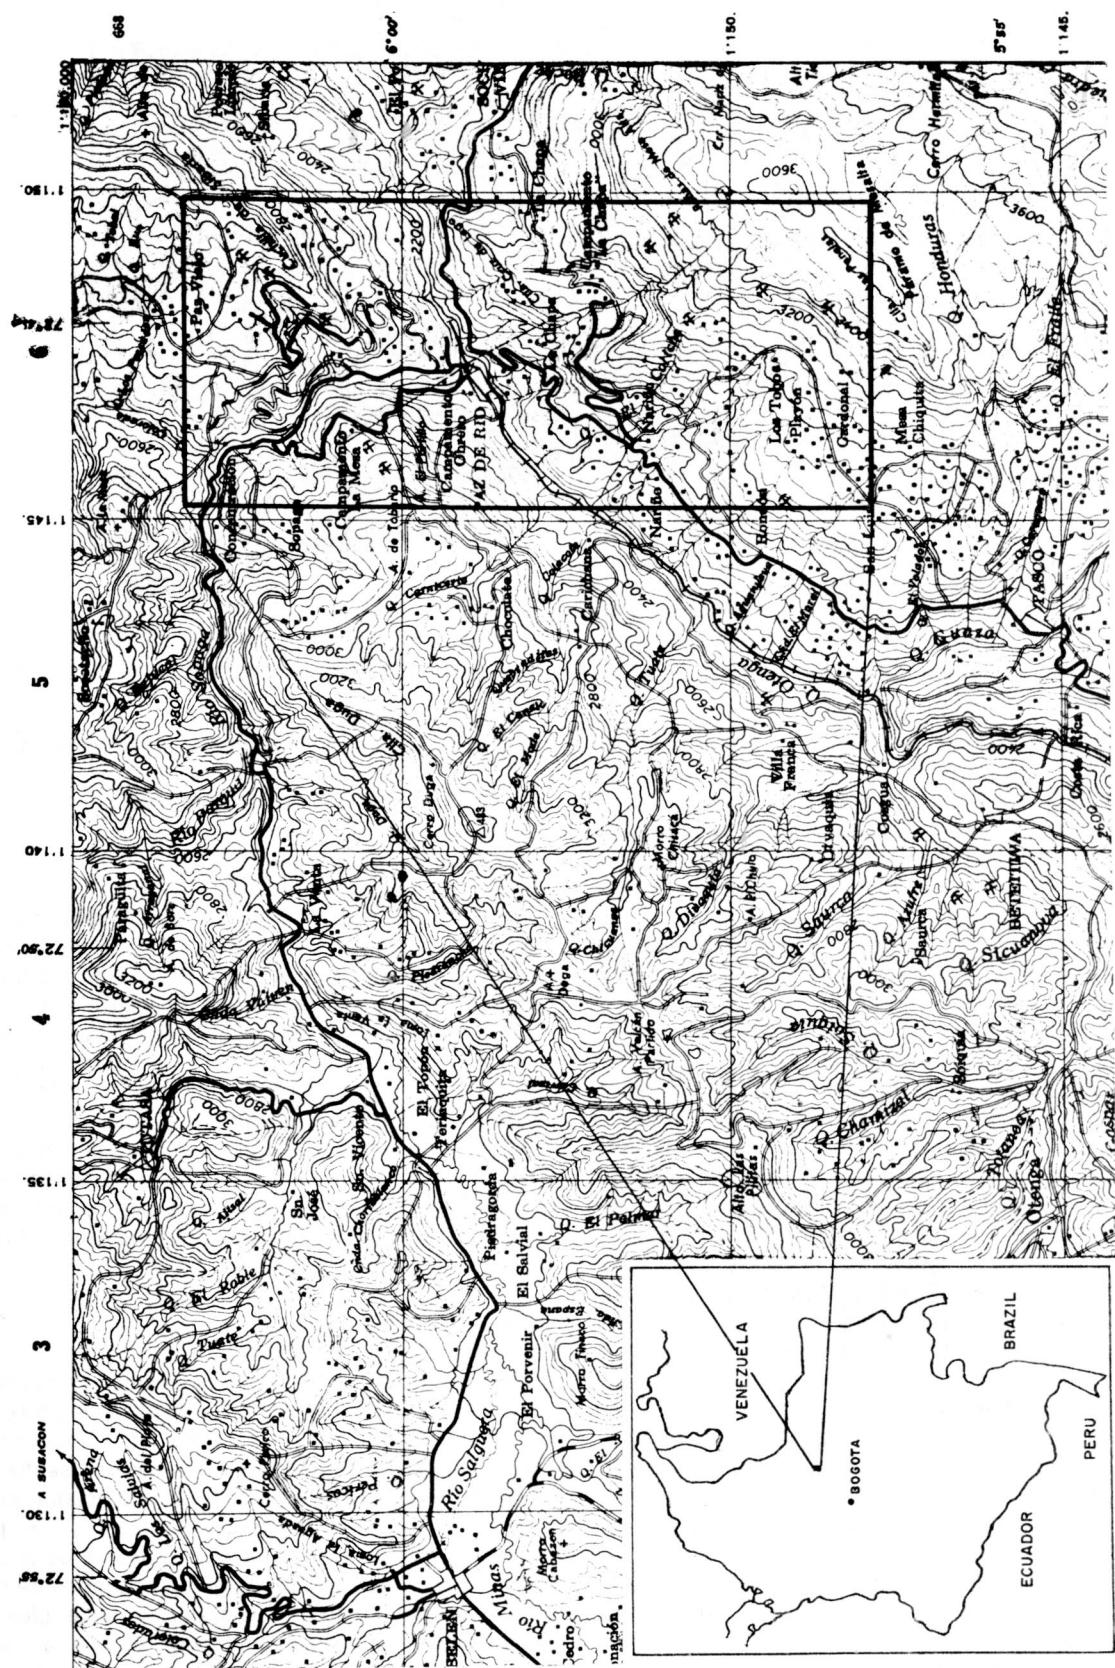
dientes a distintas fechas, muestra que efectivamente, el Zanjón de El Salitre sí fue sitio de importantes acumulaciones de descapotado e incluso de variaciones en el patrón de drenaje principal de la microcuenca. Estos aspectos son mostrados en secuencia de las figuras 2 a 4, correspondientes a la fotointerpretación del estado de la microcuenca en varias fechas.

Figura 2. Situación del zanjón en 1956. Fotos 115-116. Vuelo C-780. Escala 1:13.000
