# Fotointerpretación y Dinámica del Deslizamiento en el Relleno Sanitario de Doña Juana, Bogotá - Colombia

MORENO-MURILLO, J.M. (2001): Fotointerpretación y Dinámica del Deslizamiento en el Relleno Sanitario de Doña Juana, Bogotá - Colombia.- GEOLOGIA COLOMBIANA, 26, pp. 153-175, 8 Figs., 1 Lámina, Bogotá.

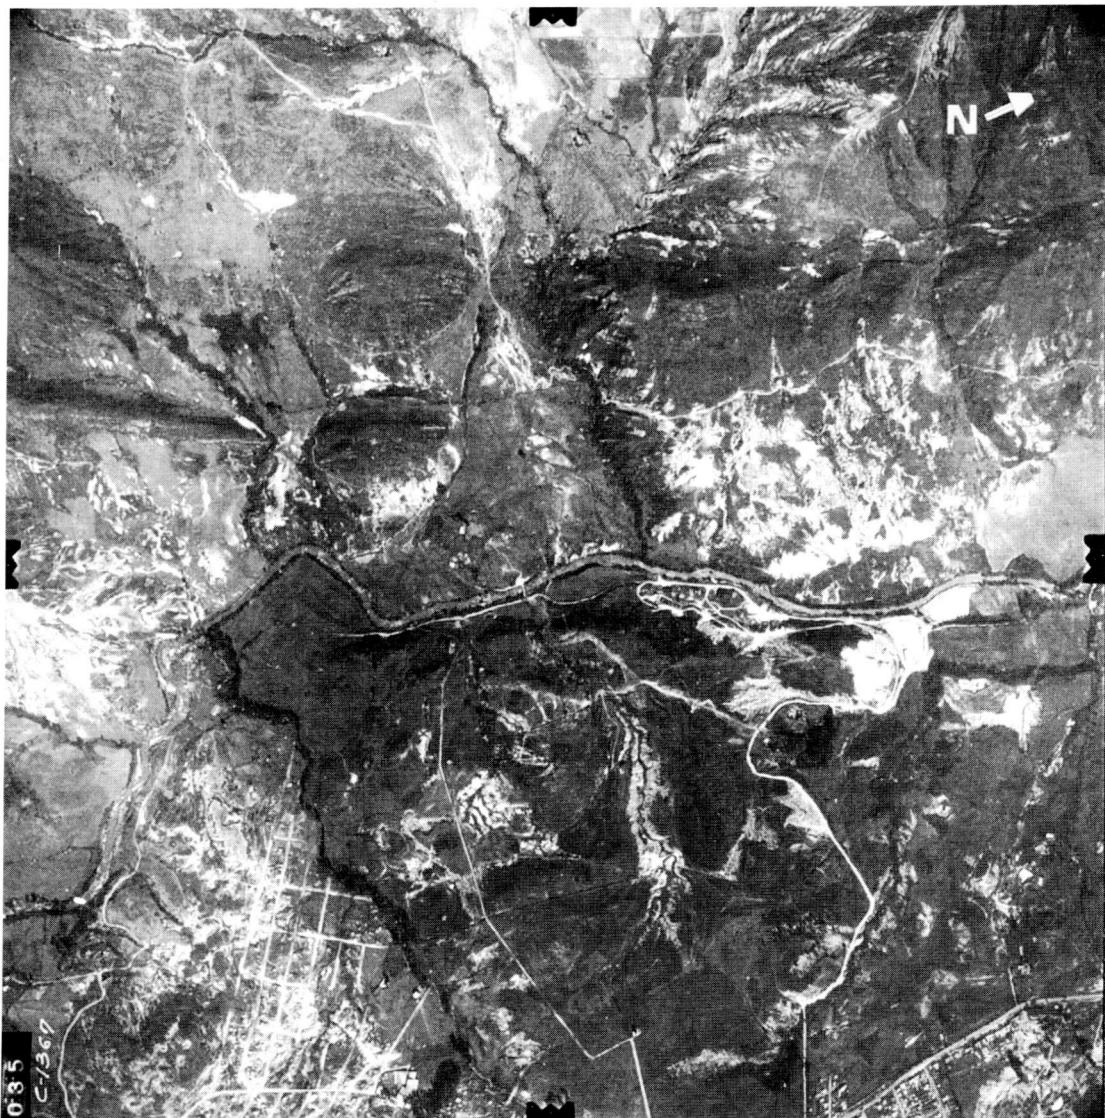
Fig. 2a. Fotografía aérea 035 del vuelo C-1367 del 20 de junio de 1971, a escala aproximada 1:10.000, donde se observa la zona de ubicación del relleno sanitario de Doña Juana; se aprecian los conos de deyección cuaternarios formados en los cauces de las quebradas Puente Blanco, Yerbabuena y Mochuelo, y las unidades terciarias que conforman el flanco occidental del sinclinal de Usme-Tunjuelo.

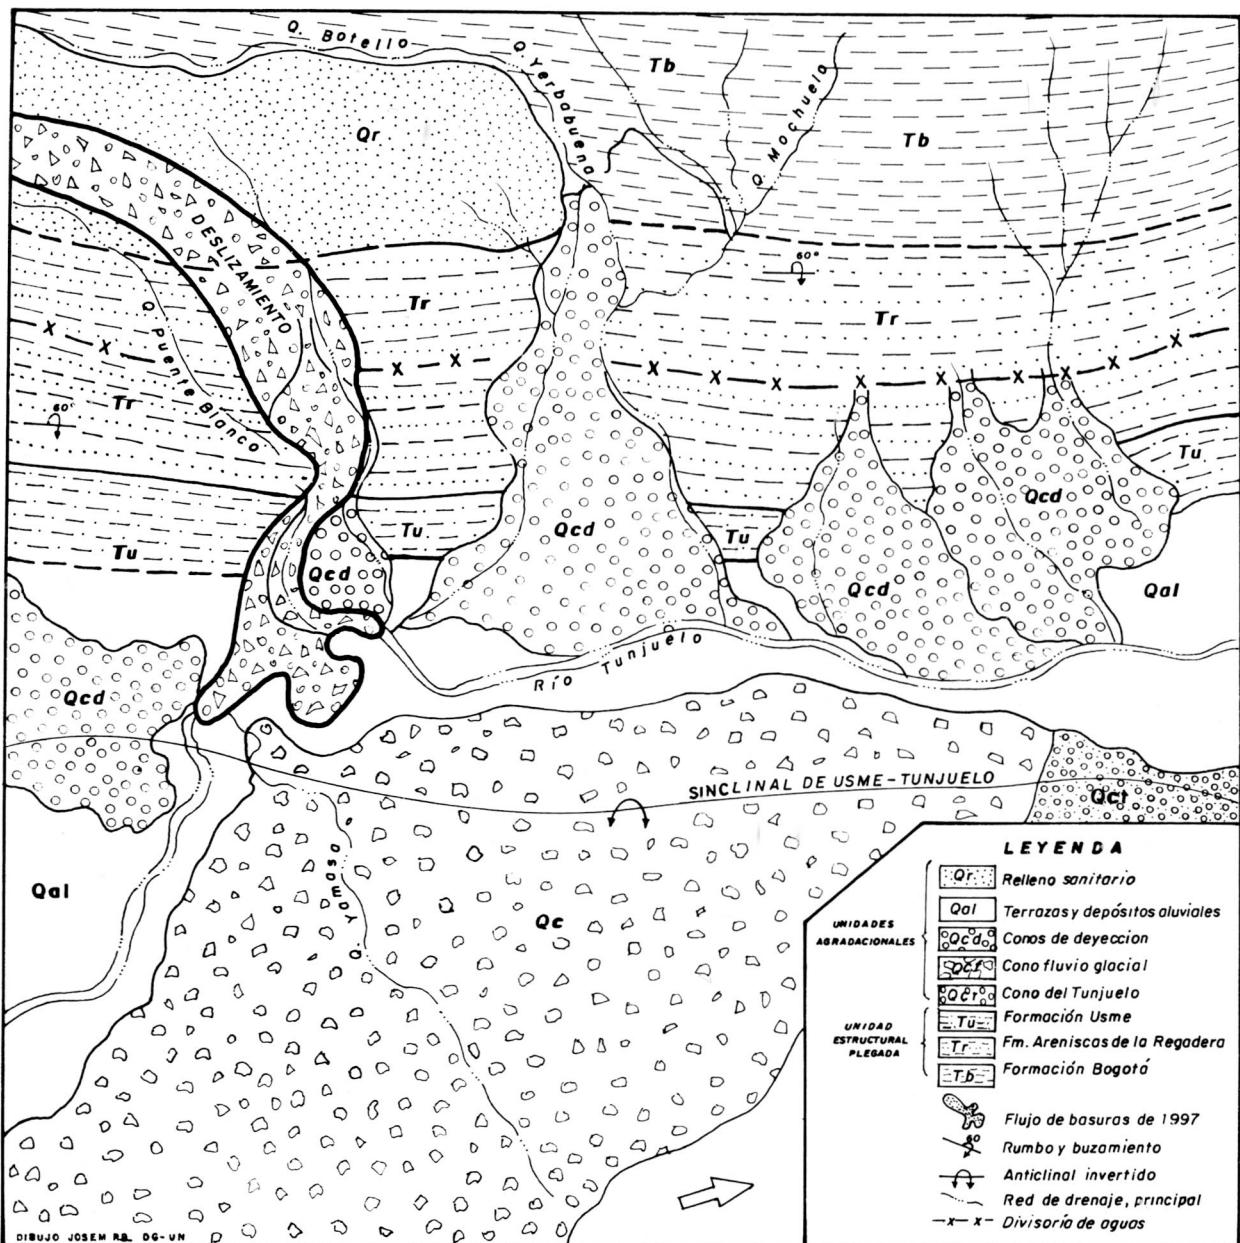
**Fig. 2b. Fotocalco con la interpretación geológico - geomorfológica de la fotografía aérea anterior, donde se ubicó el relleno sanitario y el flujo de basuras del 27 de septiembre de 1997, a lo largo del cauce de la quebrada Puente Blanco.**

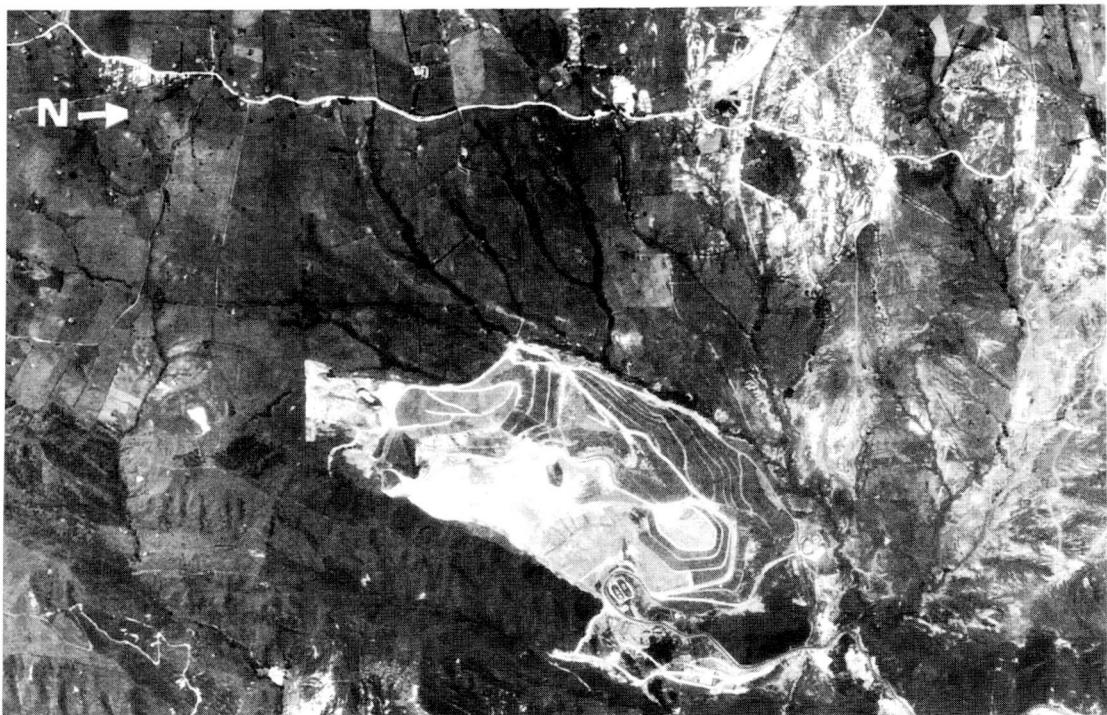
Fig. 3. Fotografía aérea 140 del vuelo C-2546 de 1994, a escala 1:40.000 donde se aprecia en la parte central, el área cubierta con el relleno sanitario antes del flujo del 27 de septiembre de 1997. Se aprecia la red de drenaje paralela a sub-paralela en la parte superior, cuyos cauces se encuentran intensamente erosionados con cárcavas, algunas utilizadas ya como relleno sanitario y los conos de deyección en la parte inferior de la fotografía.

Las fotografías de 1994, (C-2546, fotos 140-141), muestran que la zona 1 estaba siendo cubierta con pastos y se había intensificado el proceso de relleno en la zona 2, donde se generó el flujo (Fig. 3).

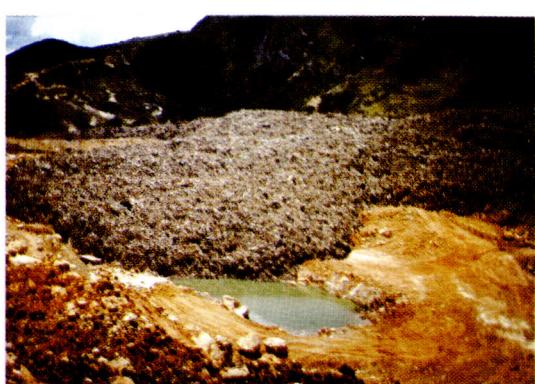
La presencia de grandes coluviones en las laderas y de conos de deyección de origen torrencial, a la salida de las gargantas, formadas por las corrientes por disección de la Formación Arenisca de La Regadera (Figs. 2a y 2b), evidencia la inestabilidad del terreno donde actualmente se ubica el relleno, el cual presenta gaviones de contención para estabilizar la carretera de acceso (Fotografías, E, F, y G).

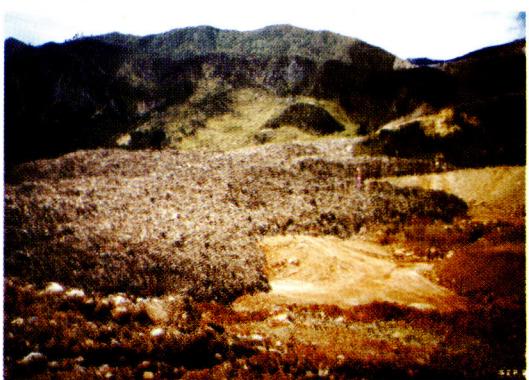
en fotografías aéreas así como en campo, evidenciando procesos de remoción en masa muy recientes (Figs. 2a y 2b, Fotografías F y G ).

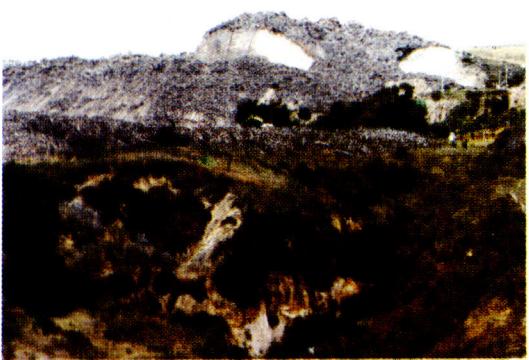
**Fotografía H:** Detalle del frente del lóbulo sur, donde se aprecia el cauce de la quebrada relleno de basuras, y al fondo se aprecia la garganta en las Areniscas de la Regadera. Foto en dirección al noroccidente.
