Diagnóstico del estado físico de una edificación religiosa del siglo XVI dañada por sismo

Facultad de Ingeniería, Benemérita Universidad Autónoma de Puebla, México. patricia.maximo@correo.buap.mx

Physical diagnostic of a 16th century religious building damaged by an earthquake

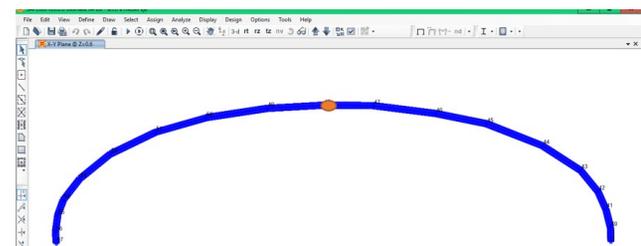
Figura 8. Arco modelado que muestra las rótulas plásticas y el punto de control.

acuerdo a los lineamientos del FEMA 356 o ASCE 41-13 y el punto de control, que en este caso fue el punto 10, localizado en la mitad de la clave del arco, con dicho punto se monitoreó el desplazamiento.

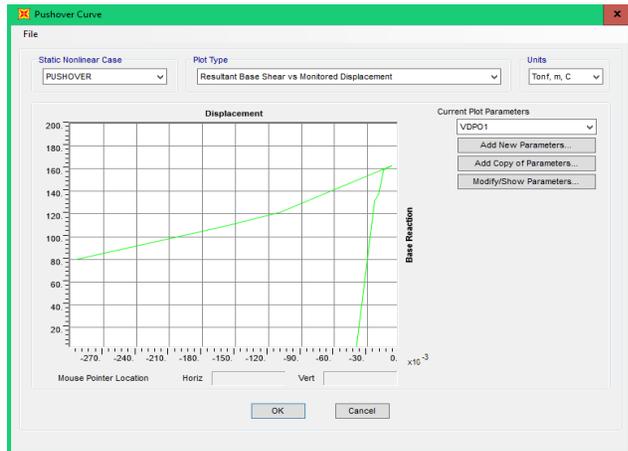
El arco se modeló con carga muerta que considera su peso propio y la correspondiente al peso del coro. El análisis Pushover se hizo mediante un análisis estático no lineal. En la Fig. 10 se muestra la gráfica Desplazamiento vs Reacción en la base, el desplazamiento es el del punto de control (punto 10) con un valor de -0.015 m (negativo porque se desplaza hacia abajo en la dirección del eje Z) y la reacción en la base, tiene un valor de 158.8 ton . Estos valores representan la carga y el desplazamiento que puede soportar el arco antes de fallar.

Figura 10. Gráfica Desplazamiento vs Reacción en la base.
Fuente: Los autores, SAP 2000 v20.

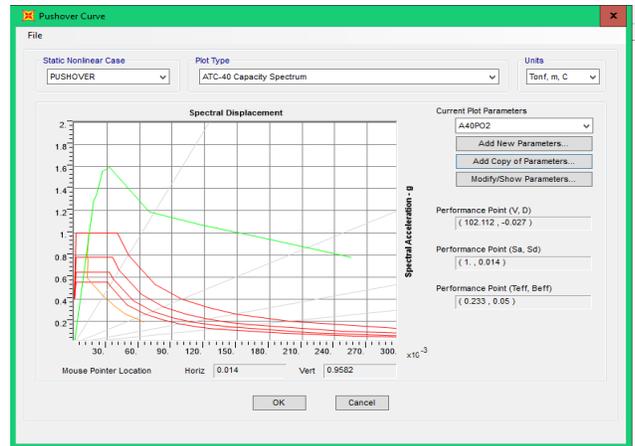
Figura 11. Punto de intersección de los espectros de demanda y la curva de capacidad.

En la Fig. 11 el punto de intersección de los espectros de demanda y la curva de capacidad se conoce como punto de desempeño. El espectro de demanda se muestra en color verde y la curva de capacidad en color naranja, el desempeño de la estructura está dado por 0.014 m de desplazamiento y 0.9582 g . Este punto representa el límite donde el arco puede trabajar sin formar rótulas plásticas.

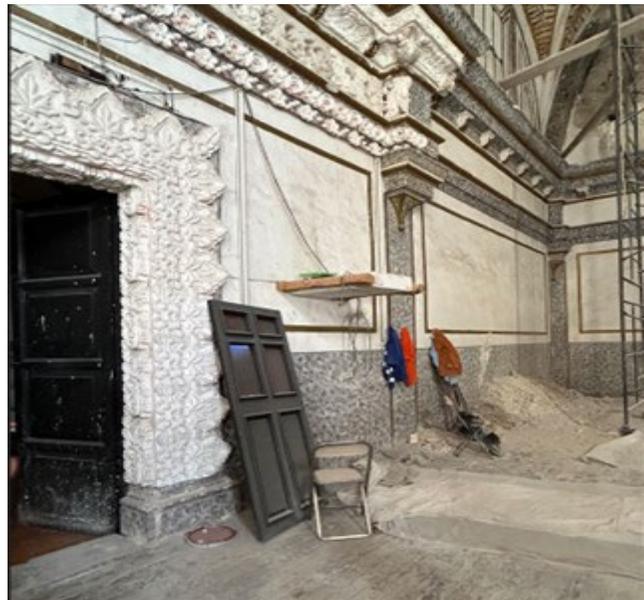
Figura 17. Sensor 2 instalado en la zona del coro.
Fuente: Fotografía tomada por Cárdenas-López, 2023.

El segundo dispositivo (Sensor 2) se instaló en la zona del coro Fig. 17, debido a las patologías que presenta originadas por variables ambientales y de origen mecánico (fisuras, agrietamientos, desplazamientos, etc.).

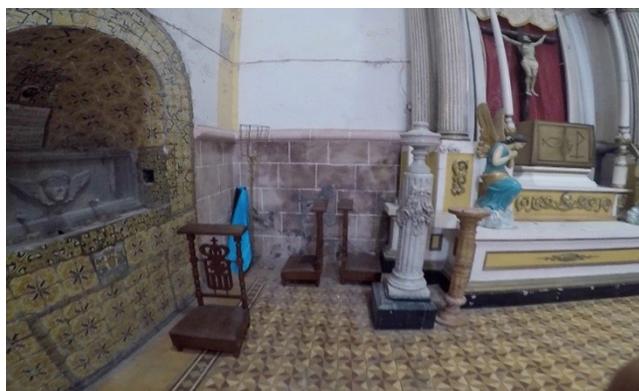
Figura 18. Sensor 3 instalado en la sacristía.
Fuente: Fotografía tomada por Cárdenas-López, 2023.

El tercer dispositivo (Sensor 3) se instaló en la sacristía Fig. 18, pues es un lugar cerrado, sin ventilación y que presenta patologías por humedad y variación de temperatura.

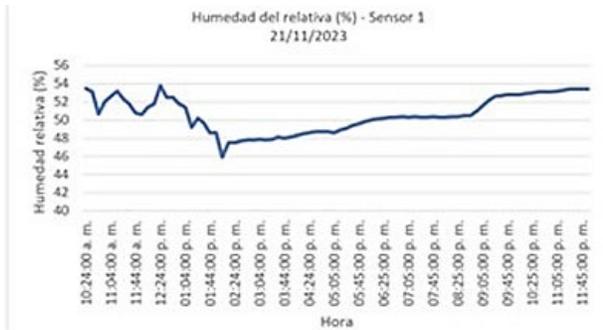
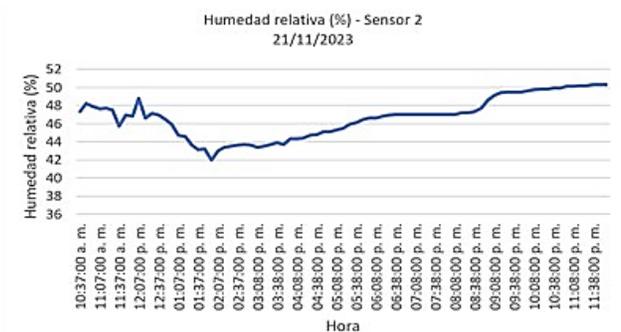
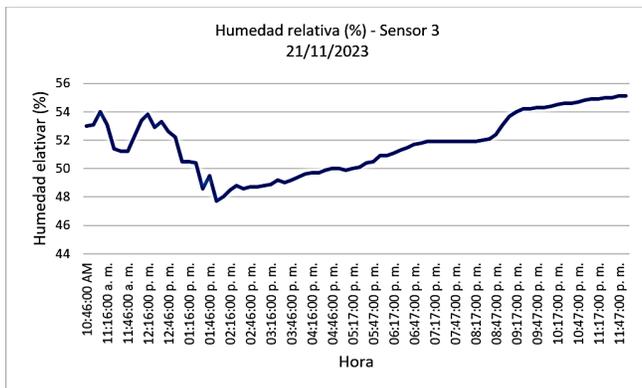
Los resultados que se obtuvieron son congruentes con las condiciones climáticas que se presentaron en esos días, sin olvidar que los sensores se encontraban en la etapa de pruebas y calibración. En las gráficas se observan valores menores de 70% de la Humedad Relativa, por lo cual, las zonas monitoreadas no se encuentran en peligro.

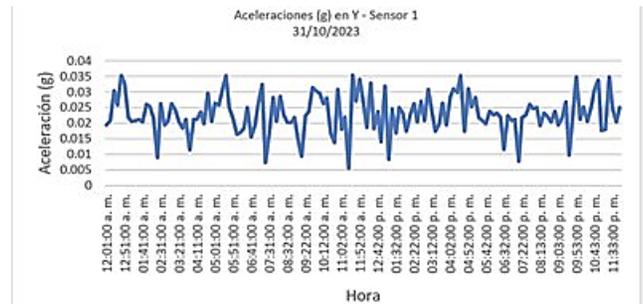
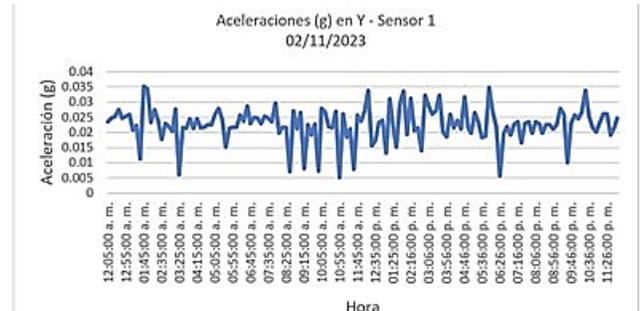
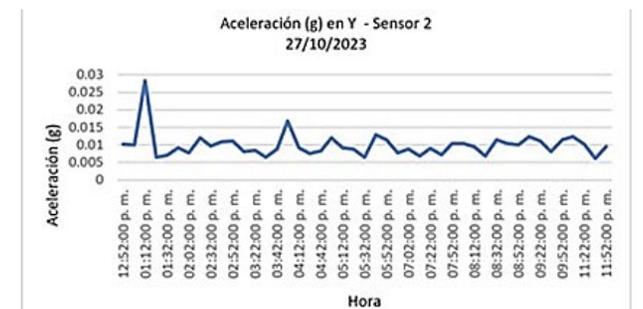
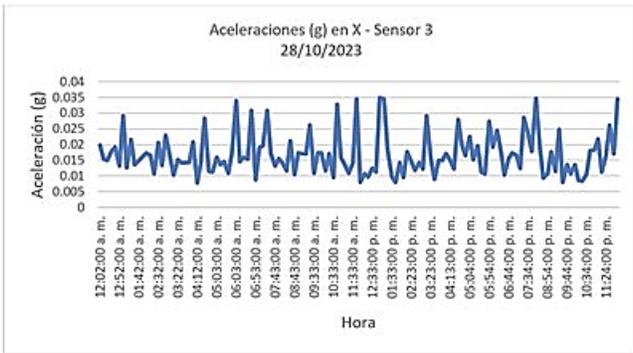
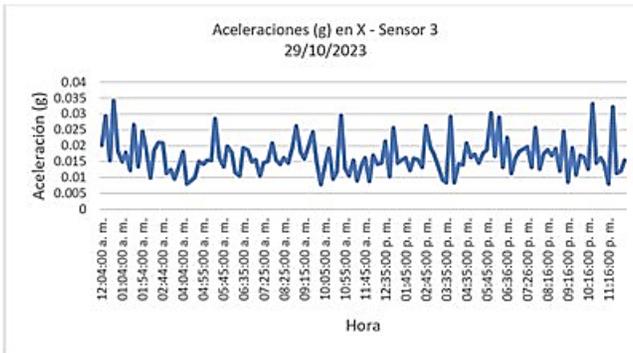
Las aceleraciones producidas por la vibración ambiental que afectan al templo, son muy bajas, debido al tipo de mampostería combinada (rocas de la región) y a las grandes dimensiones de las secciones transversales de los muros, principalmente. Por tanto, los niveles de aceleración, no representan un problema para la estabilidad y seguridad estructural del templo.

Las Fig. 28-32, muestran gráficas de aceleración registrada en los sensores 1 y 3.

El templo se ubica en el Centro Histórico de la ciudad de Puebla, Méx., donde el tráfico vehicular en horas pico es intenso. Las aceleraciones registradas en los tres sensores, cuyas gráficas se presentan como ejemplo, muestran un rango de variación entre 0.028258615 g y 0.03547226 g, sin olvidar que estos parámetros dependen del tiempo, es decir, de la hora de registro y de la vibración ambiental, lo cual significa que los desplazamientos de la estructura también son muy pequeños y que los registros de los sensores son consistentes.

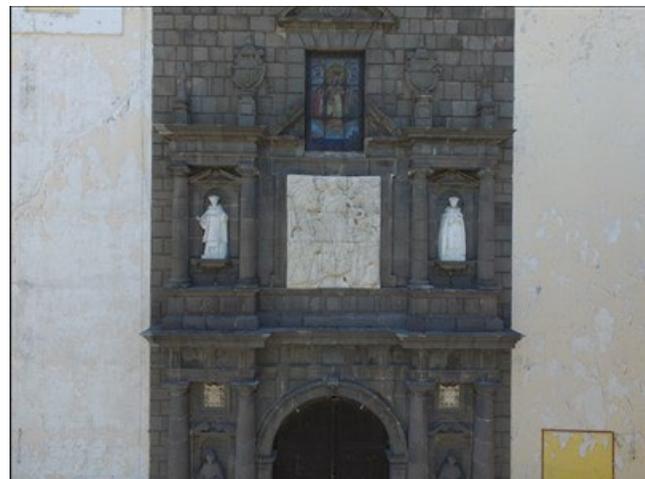
Figura 34. Levantamiento topográfico del exterior de la fachada.
Fuente: Fotografía tomada por Cárdenas-López, 2023.

En la Fig. 34 se puede observar que hay líneas verticales dentro de la fachada exterior, esto se debe a que hay cambio de material o textura, lo que ocasionaba que fueran diferentes las coordenadas de referencia.

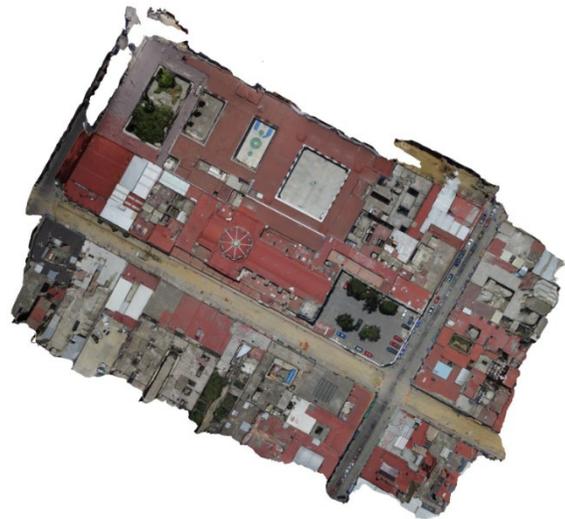
Figura 41. Ortofoto del exterior del templo.
Fuente: Los autores, Agisoft Metashape.

Se recomienda seguir monitoreando el templo e implementar el uso de nuevas tecnologías para cocer su salud estructural en la línea del tiempo, ya que los materiales se van degradando con el tiempo, la contaminación ambiental de la zona, también influye. Además, de la constante vibración ambiental debida al constante tráfico de vehículos particulares y de carga.
