# Influencia de la mineralización en propiedades mecánicas de las rocas de la mina Yaraguá en Buriticá – Antioquia, Colombia

*Influence of mineralization on mechanical properties of the rocks of the Yaraguá mine in Buriticá – Antioquia, Colombia*

Se realizó una caracterización geomecánica de un túnel guía para la explotación de oro en la mina Yaraguá (Continental Gold Limited) en el Municipio de Buriticá (Antioquia). El proceso de caracterización comprendió la clasificación del macizo rocoso mediante los sistemas de clasificación RMR y Q, análisis de secciones delgadas, ensayos de velocidad de ondas P, carga puntual simple y resistencia a compresión uniaxial y triaxial. Las rocas analizadas se clasificaron como basaltos, andesitas, dioritas y brechas, todas con minerales como magnetita, carbonatos y de pirita. En los ensayos de velocidad de ondas, las rocas alcanzaron un 70% de la velocidad teórica, mostrando índices de continuidad que están en el intervalo de fuerte a intermedia. La resistencia a compresión uniaxial en el intervalo de 42 MPa y 134 MPa. El comportamiento de las rocas bajo las cargas en el ensayo de compresión triaxial muestra una tendencia frágil a frágil-dúctil

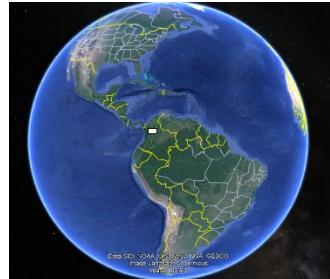
Figura 1a Localización regional del área de trabajo  
Fuente: Imagen base descargada de Google Earth

Esta investigación se realizó en el Proyecto Buriticá de *Continental Gold Limited*, en la mina subterránea correspondiente al sistema mineralizado Yaraguá ubicada en jurisdicción del Municipio de Buriticá; ubicada a 92 km en dirección noroeste de la ciudad de Medellín, departamento de Antioquia en Colombia ([Fig. 1](#)).

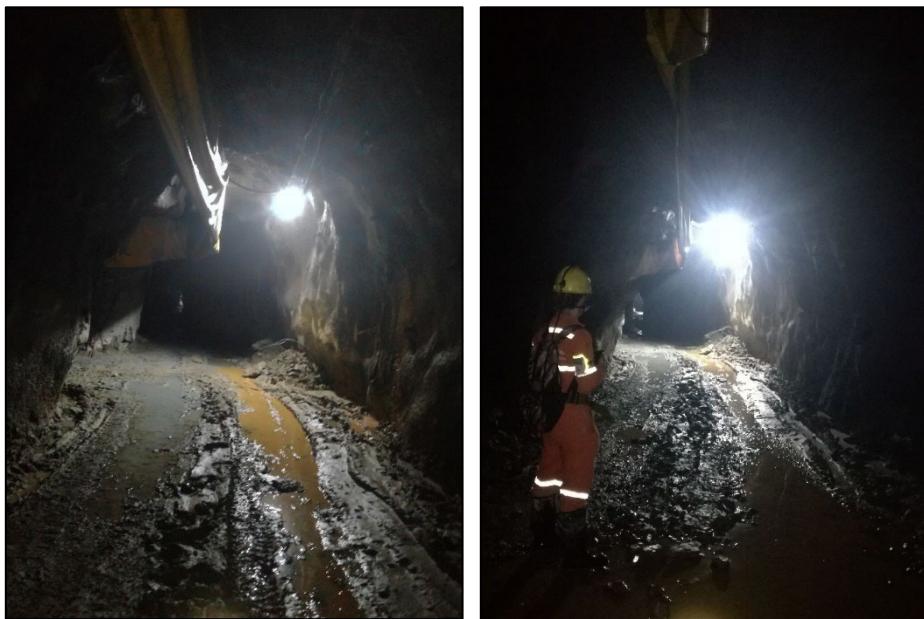
Figura 5. Fotografías túnel guía, área de estudio.

El mapeo geomecánico se realizó en un túnel guía correspondiente al sistema mineralizado Yaraguá; cuya sección es de tipo herradura de 2,5 m x 2,5 m (ancho x alto) de forma recta en los hastiales y semicircular en el techo ([Fig. 5](#)).

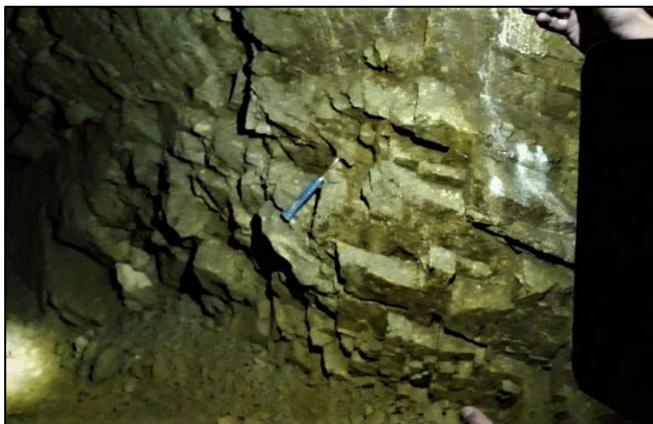
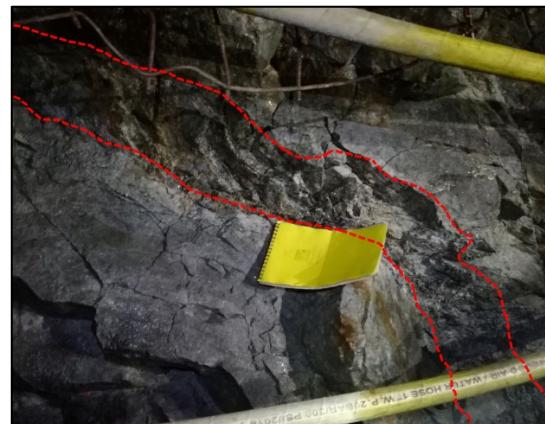
a) Fracturamiento.

Figura 6. Fotografías de ciertas facciones estructurales del macizo rocoso.  
Fuente: Los Autores.

b) Zona de cizalla mineralizada.

El primer mapeo se hizo por celdas cuadradas de un metro de lado para poder calcular directamente el índice volumétrico de diaclasas y estimar el Índice de calidad de la Rocas – RQD – (de la sigla en inglés *Rock Quality Designation*). En las secciones del túnel, la roca tiene alto grado de fracturamiento con varias familias de diaclasas que forman bloques casi cúbicos de entre 50 cm a 60 cm de lado. También se observó la influencia de zonas de cizalla en el macizo rocoso con brecha de falla o vetas alteradas mineralizadas ([Fig. 6](#)).

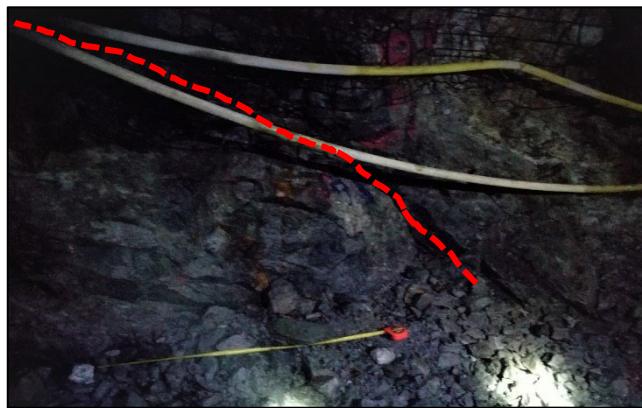
Figura 7. Fotografía de la zona de cizalla.

diaclasas y fallas locales con brecha de falla ([Fig. 7](#)). Se observó que varios sitios mapeados ya presentaban sostenimiento con pernos tipo *split set* y malla electrosoldada en las paredes y en el techo de la excavación.

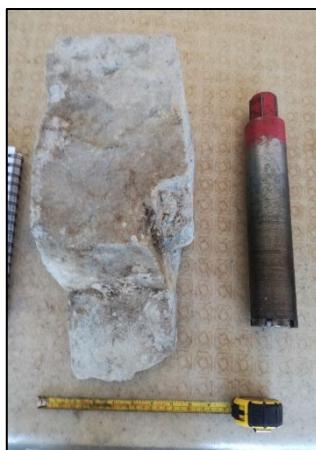
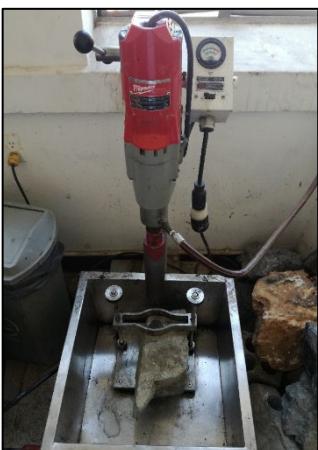
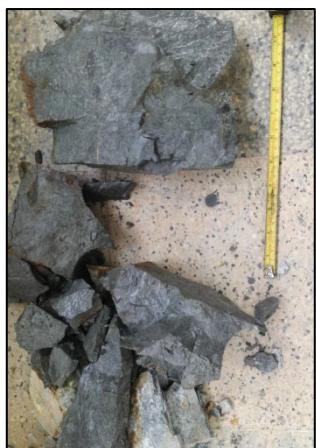
a) De un bloque de roca y broca de perforación tipo NX.

b) De un bloque de roca y broca de perforación tipo NX.

Figura 8. Registro del proceso de preparación de las muestras.  
Fuente: Los Autores

Para realizar los ensayos de compresión triaxial, carga puntual y velocidad de ondas se procedió a obtuvieron siete núcleos con diámetro de 54 mm y una longitud de 130 mm utilizando una broca de perforación tipo NX ([Fig. 8a](#)). Durante la obtención de los núcleos no se tuvo en cuenta ninguna dirección preferencial asociada a venas, fracturas o alguna discontinuidad presente. Algunos bloques de roca con fracturamiento interno no resistieron la rotación de la broca y se rompieron por sus planos de debilidad en unos casos, y se fragmentó el núcleo, en otros.

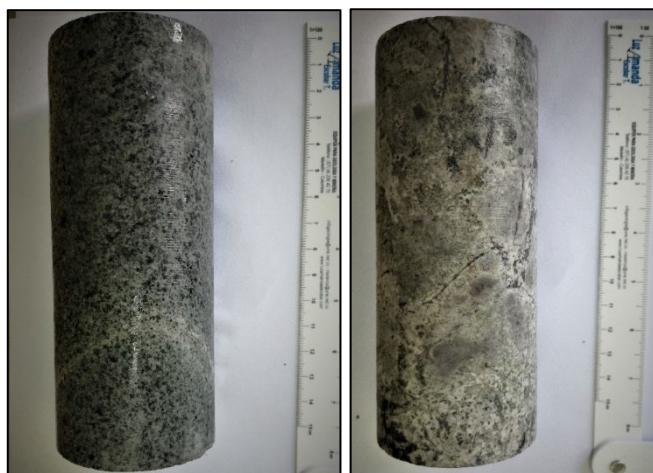
Figura 9. Fotografías núcleos de roca 1. Diorita y brecha a partir de diorita.  
Fuente: Los Autores

Asociada a la diorita existe otra roca con textura fragmental, compacta, con venillas de magnetita, pirita y algo de carbonatos. Se clasificó como una brecha a partir de diorita ya que los fragmentos que posee son ígneos de grano fino, compuestos por anfíboles y plagioclasa. Además, parece estar silicificada ([Fig. 9](#)).

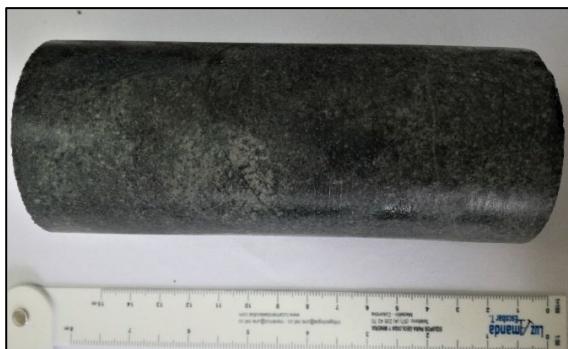
Figura 10. Fotografías núcleos de roca tipo feno-andesita.  
Fuente: Los Autores

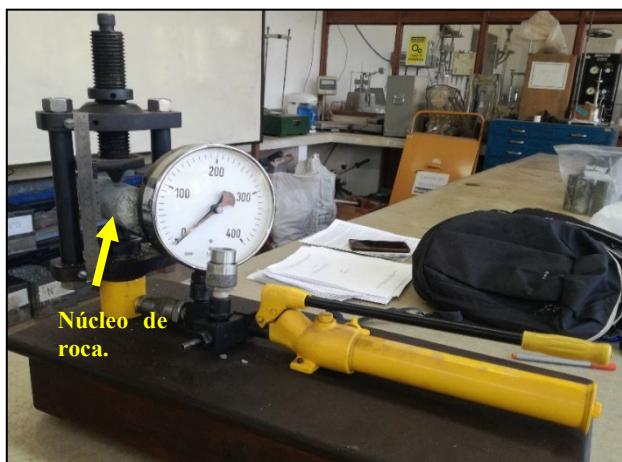
Figura 21. Sistema de carga tipo prensa Franklin para ensayos de carga puntual.

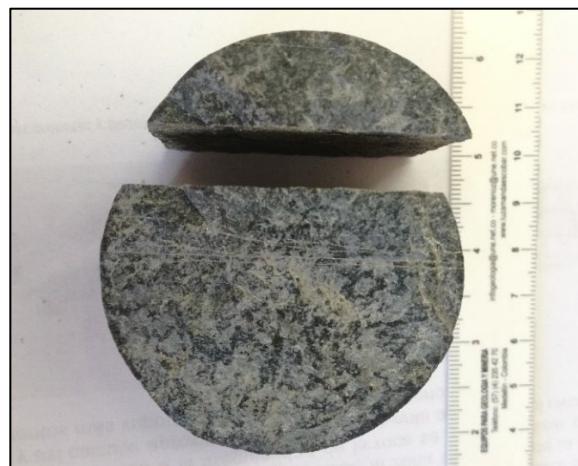
Figura 23. Modelos de falla ensayos diametales.

Se obtuvo dos resultados particulares comparando las superficies de falla de algunos de los núcleos sometidos en la prensa. El primer resultado comprende fallamiento a través de planos de debilidad ([Fig. 23](#)) creados por la mineralización de sulfuros en forma de venillas paralelas visibles con espesor de hasta 1 mm tal y como se sugiere en la [Fig. 22.B](#). El caso segundo de fallamiento comprende estructuras que no son visibles a simple vista en el núcleo, pero que su geometría está determinada por mineralización de pirita como se observa en la [Fig. 24](#) y tiende a ser irregular como en la [Fig. 22](#).

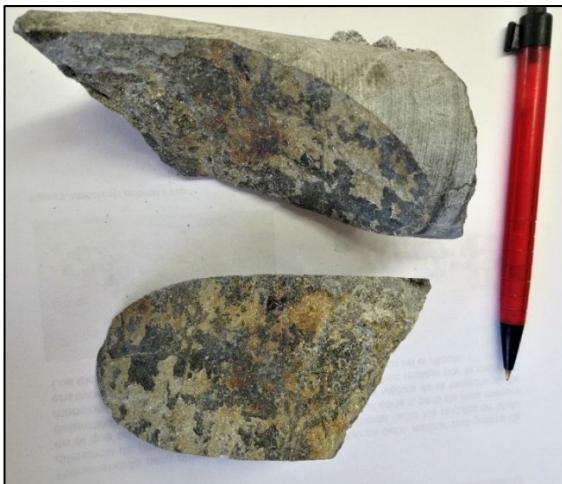
Figura 24. Modelos de falla ensayos diametrales.  
Fuente: Los Autores

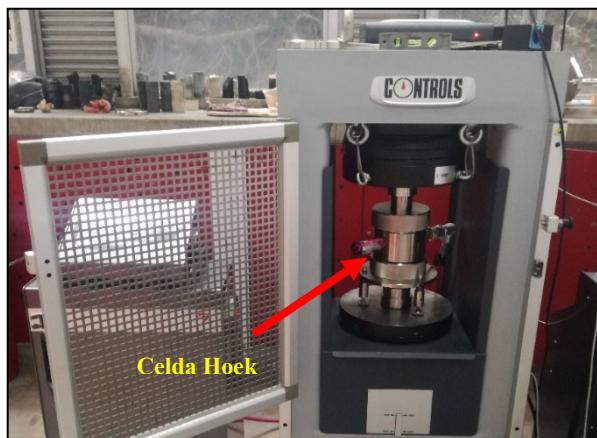
Figura 25. Cámara de compresión triaxial y celda Hoek.  
Fuente: Los Autores

Los parámetros utilizados en la prensa fueron: presión de confinamiento de 5 MPa y 8 MPa, velocidad de carga de 0,2 MPa y velocidad del ensayo de 0,5 MPa/s. Como resultado de los ensayos se obtuvieron curvas de esfuerzo-deformación comparadas en la [Fig. 26](#).

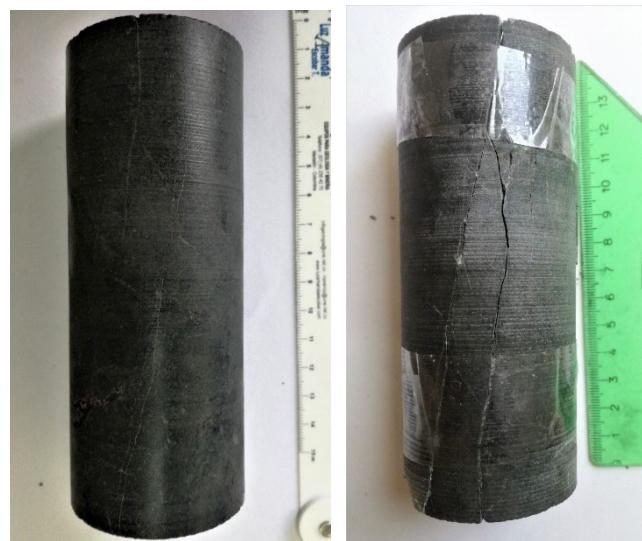
Figura 28. Núcleo de roca antes (intacto) y después del ensayo de compresión triaxial.  
Fuente: Los Autores

**Rotura.** Se observó que la rotura en la roca ocurre formando dos planos. El plano principal se da en diagonal siguiendo patrón de mineralización, mientras que el segundo plano se

da en forma semiparalela al eje del núcleo sin seguir ninguna estructura ([Fig. 28](#)). En su base, el fracturamiento se intensifica produciendo una especie de abombamiento con fracturas de, aproximadamente, cinco centímetros de largo. En medio de las fracturas generadas hay presencia de carbonatos diseminados y pirita.

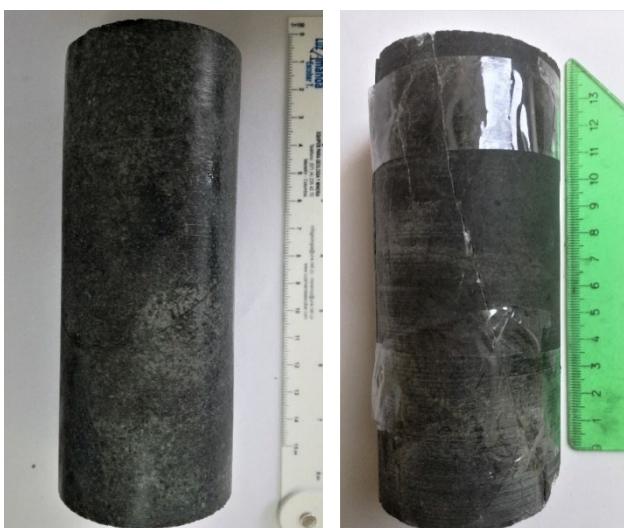
Figura 30. Núcleo de roca intacto y después del ensayo de compresión triaxial.

**Rotura.** En términos generales el núcleo presenta un grado medio fracturamiento, donde la rotura se da por un plano en diagonal y aleatorio ([Fig. 30](#)); en la superficie de falla presenta mineralización en pirita diseminada y carbonatos. En la base del núcleo se desarrollaron dos fracturas semicirculares.

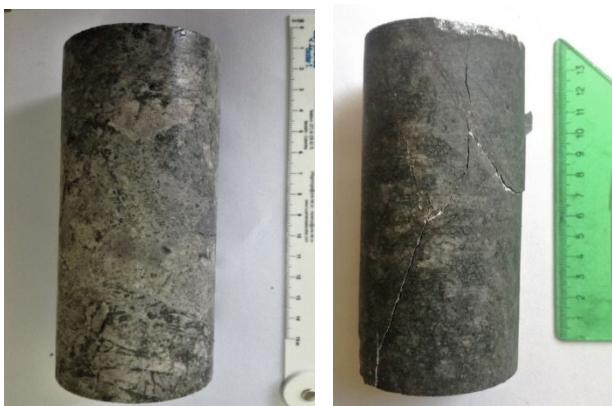
Figura 33. Núcleo de roca antes (intacto) y después del ensayo de compresión triaxial.

**Rotura.** El núcleo presenta alto grado de fracturamiento. La falla se da en un plano en diagonal que corta la mineralización semiparalela al eje principal del núcleo ([Fig. 31](#)). También se encontraron fisuras desarrolladas en los extremos del núcleo. Su fractura se da en forma astilosa siguiendo venillas mineralizadas de menor longitud. El plano de falla presenta mineralización de carbonatos diseminados con algunos cristales de magnetita y pirita levemente alterados.

**Rotura.** Se da por medio de dos fracturas. La primera (principal) en diagonal de forma ondulada a través de todo el núcleo. La segunda fractura se da en el borde superior, en forma de cuña hasta la mitad del núcleo. Segundo se aprecia, la fractura está influenciada por una venilla de pirita ([Fig. 33](#)). El núcleo se conserva sin mayor fracturamiento y el plano de falla presenta mineralización de pirita.

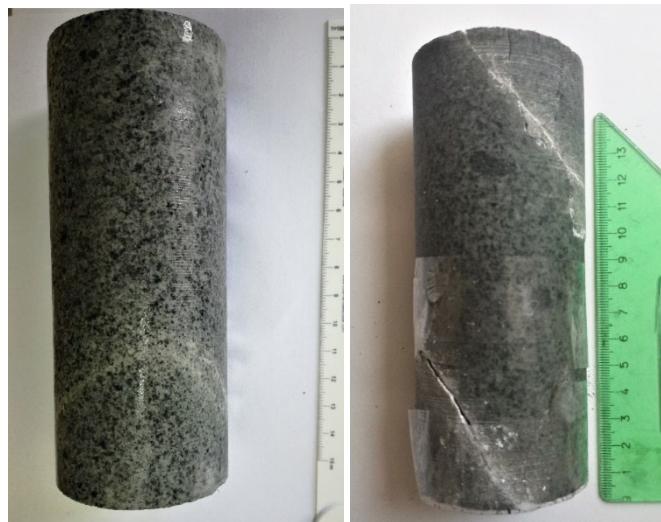
Figura 35. Núcleo de roca antes (intacto) y después del ensayo de compresión triaxial.

**Rotura.** Como se aprecia en la fotografía, los planos de falla generados por la carga aplicada presentan forma diagonal en la parte superior e inferior del núcleo. Estos planos corresponden a venillas de carbonatos ([Fig. 35](#)).

En su estructura, el núcleo solo presenta pequeñas fisuras en los extremos. La matriz rocosa, en general, se conserva intacta.

Los planos de falla en los núcleos durante el ensayo de compresión triaxial presentan ángulos entre 60° y 80° con excepción del núcleo J7, donde los extremos presentan dos diagonales a 45° ([Fig. 35](#)).
